ESTABILIZAÇÃO DO TALUDE AO KM 62+000 DO IP3

José Mateus de Brito¹, João Camões Lourenço², Manuel Romeiro¹, Alfredo Nunes¹ e Luís Ribeirinho¹

Sumário

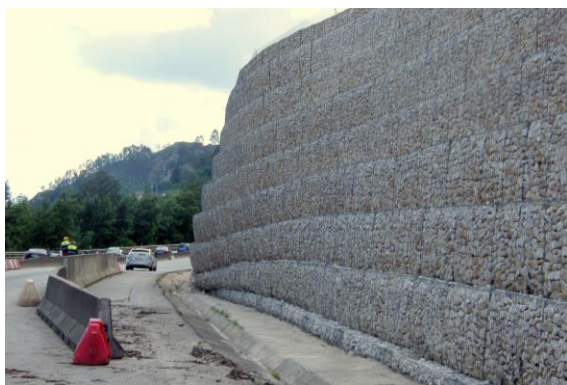
i) A deformação acentuada da meia secção inferior do muro de gabiões resultou do aumento dos impulsos no tardo do muro em consequência do processo de instabilização do talude.

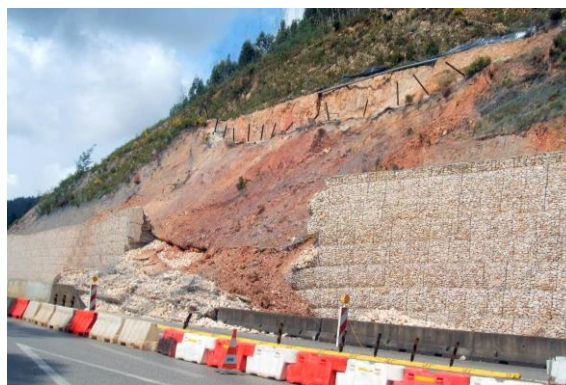
No início de Maio de 2010 as condições de estabilidade deste trecho de talude agravaram-se substancialmente tendo as Estradas de Portugal solicitado à Cenor uma visita ao local com o objectivo de avaliar a sua gravidade. Nesta visita constataram-se as condições de estabilidade precárias deste trecho de talude, onde o processo de instabilização em curso envolvia também o muro de gabiões (Figura 2i). Um dia após a visita ao local, o processo de instabilização em curso culminou com o desmoronamento do muro de gabiões e do respectivo talude superior até à cota da segunda banquetta (Figura 2ii).

ii) Aspecto geral do talude após a instabilização ocorrida em 2010.05.11 que conduziu ao derrube do muro de gabiões.

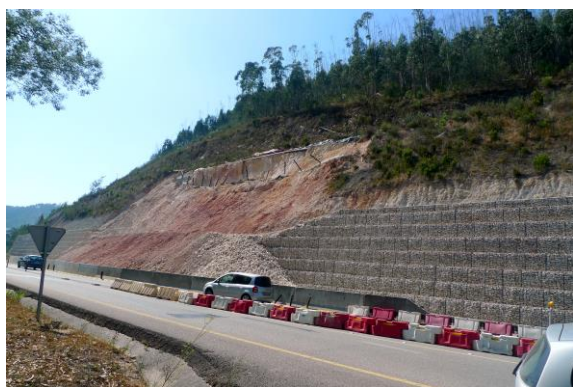
A segunda zona, com 60 m de desenvolvimento, localizada entre o km 61+850 e o km 61+910 (Zona A), foi onde ocorreu em 11.05.2010 o colapso do muro de gabiões como se pode observar na Figura 3i. Aqui verificou-se a ocorrência de uma franja de xistos bastante alterados e que deverão corresponder a uma caixa de falha (Figura 3ii). O escorregamento ocorreu envolvendo um volume significativo de solos e de parte do muro de gabiões, tendo interessado uma altura de cerca de 20,0 m desde a plataforma do IP3 até à cota da segunda banquetta. Em consequência deste escorregamento desapareceu a segunda banquetta bem como a respectiva valeta.

i) O muro de gabiões deste trecho ruíu em Maio de 2010 na sequência do agravamento das condições de estabilização do talude.

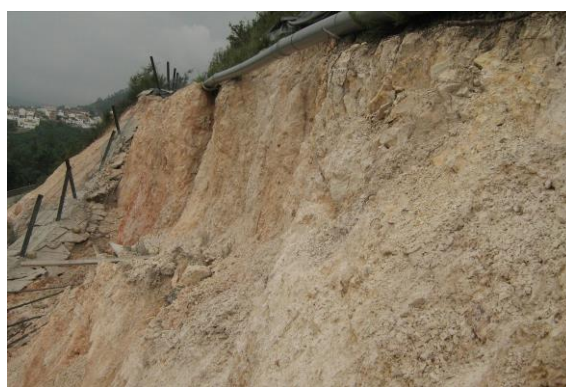
ii) Observa-se um material muito esmagado e alterado, atribuído à caixa de falha de um dos ramos do acidente principal Vérin-Chaves-Penacova.

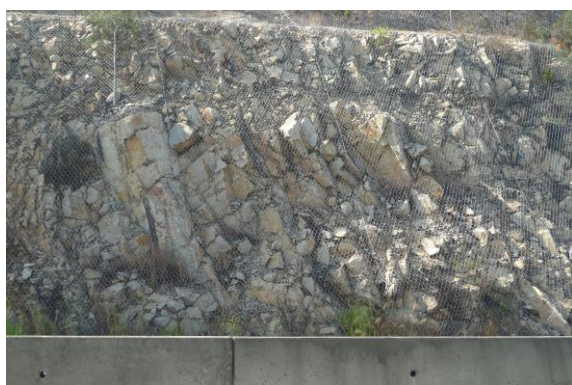
i) Talude em quartzitos muito fracturados no lado nascente do talude

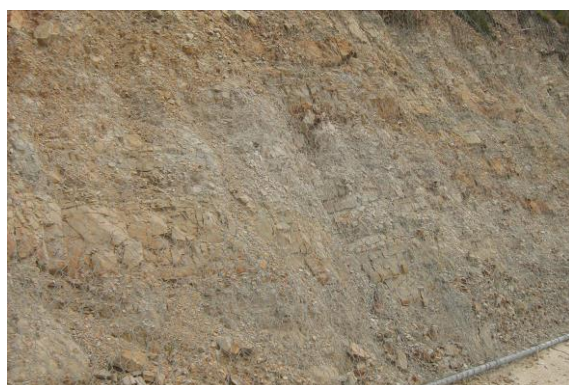
ii) Alternâncias de xistos e de bancadas estreitas de quartzito e de grauvaque, muito alterados e muito fracturados

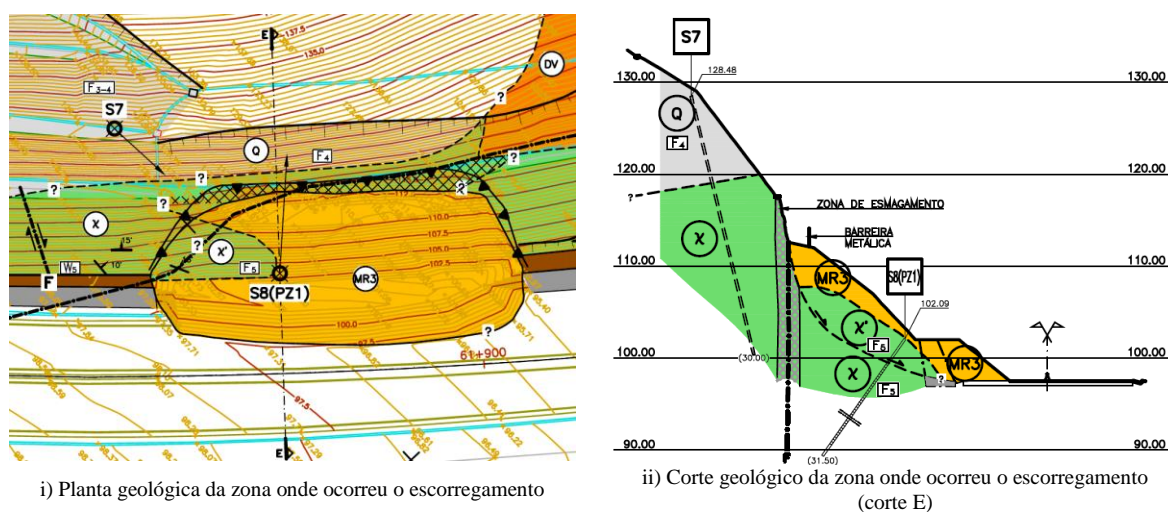
Figura 5. Interpretação geológica do maciço na zona onde ocorreu o escorregamento (zona B)

A cartografia geológica da encosta, na zona B, onde ocorreu o escorregamento, está representada em planta e corte na Figura 5, onde estão localizadas as principais unidades lito-estratigráficas consideradas relevantes (Quadro 1).

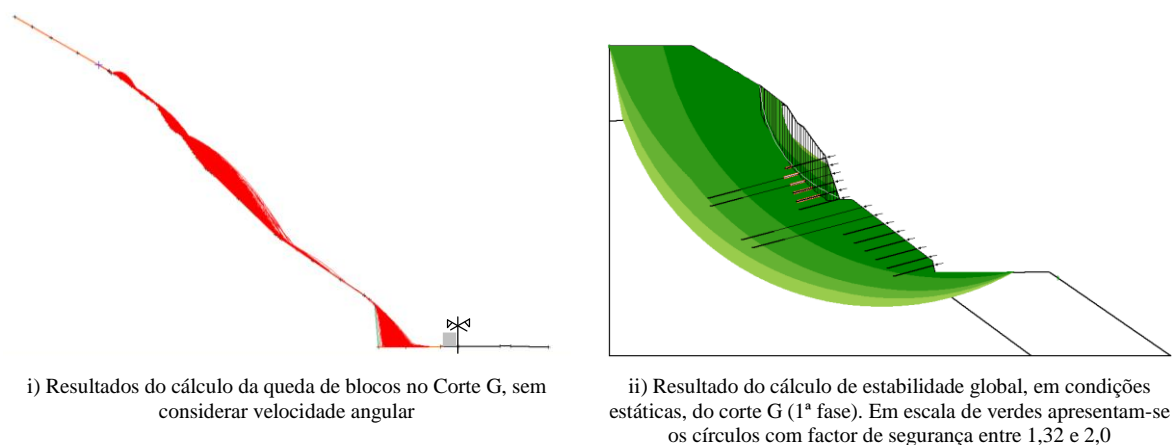
Figura 8. Resultados de cálculos efectuados na Zona B (1ª fase)

Apresenta-se na Figura 8i o resultado na análise da queda de blocos no corte G da Figura 7. A vermelho estão representadas diversas trajectórias.

Apresenta-se na Figura 8ii, a título de exemplo, um dos resultados desta análise. Em todos os cálculos foi garantido um factor de segurança satisfatório, ou seja, superior a 1,3 na 1ª fase de escavação (situação provisória) e no desprendimento de bloco (situação accidental), superior a 1,5 na 2ª fase (situação definitiva) e superior a 1,0 na situação sísmica.

A análise da queda de blocos permitiu concluir que, antes do início dos trabalhos de escavação, deveria ser colocada uma barreira de protecção no IP3, criando uma bacia de retenção de blocos. Esta destinava-se a proteger o IP3 de quedas de blocos esporádicas e de carácter accidental e não de uma queda sistemática resultante de uma escavação.

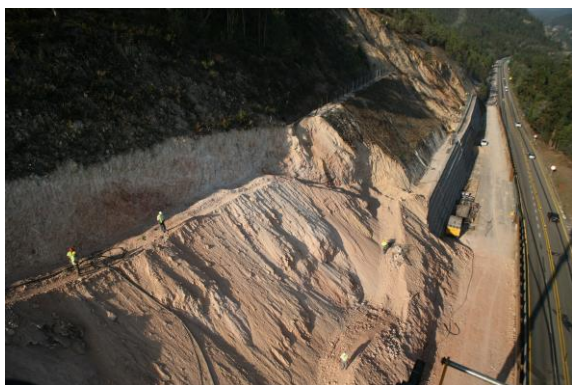
i) Aspecto do talude no início dos trabalhos

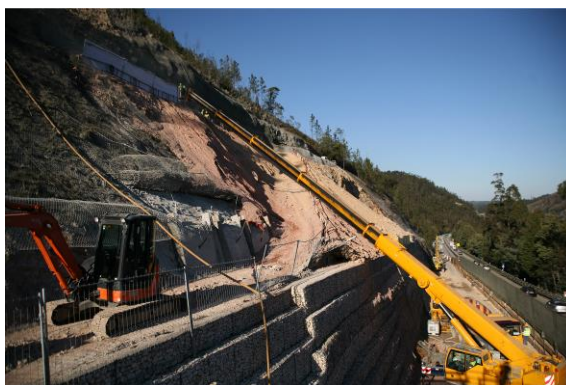
ii) Realização de trabalhos a partir da plataforma do IP3

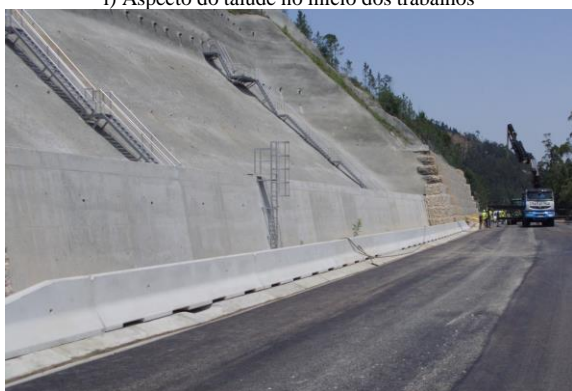
iii) Aspecto final da base do talude. É possível verificar o remate entre o muro de gabiões antigo e o novo muro de betão armado na base.

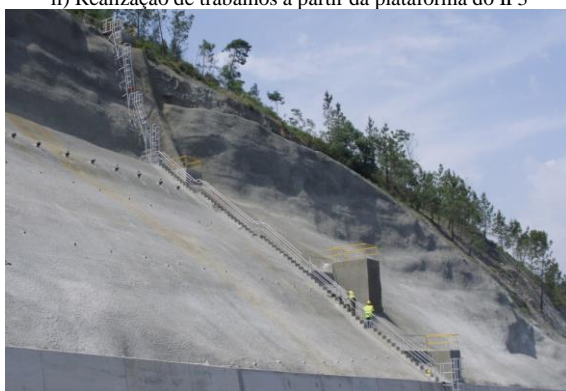
iv) Aspecto final do talude. É possível observar a escada de acesso ao topo deste, bem como as caixas de dissipação de energia do novo sistema de drenagem
