REABILITAÇÃO E REFORÇO DA PONTE AÇUDE SOBRE O RIO MONDEGO E VIADUTOS DE ACESSO

Sumário

Palavras-chave: Reabilitação e reforço, obra de arte, substituição de pilares.

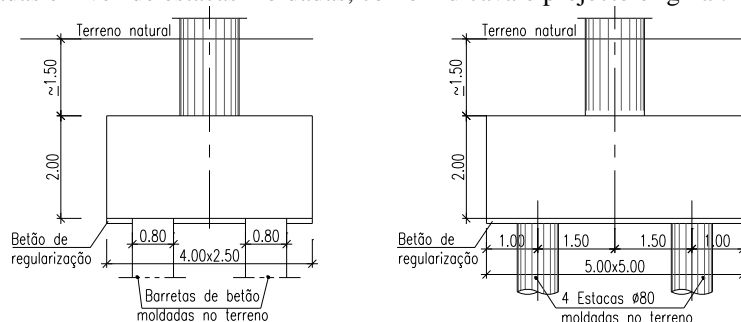
Durante as inspecções às fundações observou-se que, no caso dos troços da 1ª fase, foram adoptadas barretas em betão fracamente armadas em vez de estacas moldadas, como indicava o projecto original.

Fig.7. Maciços de fundação de barretas – 1ª fase; maciços de fundação de estacas – 2ª fase.

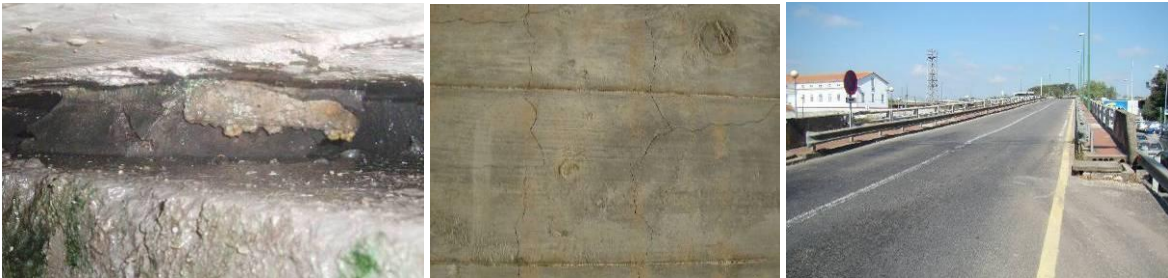
- Aparelhos de apoio com distorção excessiva, posicionados ou danificados (Fig.8a);
- Encosto do espelho ao tabuleiro no encontro E1, resultante de um deslocamento do encontro.

- Fendilhação pontual (Fig.8b);
- Deformação vertical excessiva em vários tramos (Fig.8c).

Fig.8. Pormenor de um aparelho de apoio nos encontros com distorção excessiva; Pormenor de fendilhação em malha na face inferior do tabuleiro; Pormenor da deformação excessiva do tabuleiro.

Em geral, concluiu-se que relativamente aos tabuleiros é possível garantir a segurança, tanto aos E.L.Últimos, como aos E.L.Serviço. Importa referir que, relativamente à verificação da deformação, os valores obtidos por via numérica não confirmam as flechas que, em algumas zonas, são evidentes, levando a supor que estas estarão eventualmente relacionadas com perdas de pré-esforço acima do expectável e com o eventual assentamento do cimbreiro durante a construção.

- Limpeza geral da obra;
- Substituição parcial dos aparelhos de apoio nos encontros;
- Selagem e injeção de fendas no betão com abertura superior a 0.30mm com resina epoxy;
- Reparação de elementos de betão;
- Reparação do guarda-corpos existente, com decapagem e pintura anti-corrosiva;
- Substituição de juntas de dilatação;
- Reabilitação do sistema de drenagem das águas pluviais e reparação/substituição de gárgulas;
- Revestimento de todas as superfícies de betão por pintura com tinta acrílica;
- Reperfilamento da obra de arte - desempenamento do tabuleiro e impermeabilização do tabuleiro.

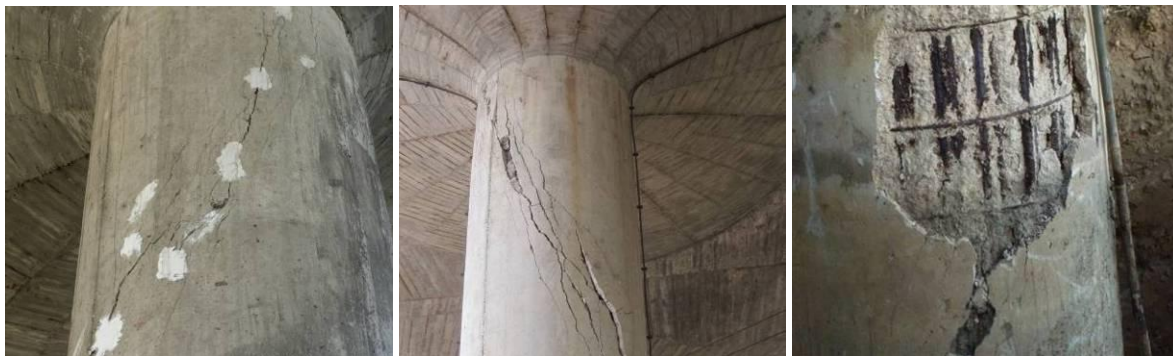
Das principais anomalias estruturais detectadas durante as inspecções destaca-se o estado de conservação de alguns pilares, com fendas diagonais de grande abertura, e a deformação do encontro E1 – lado Sul do IC2. As principais anomalias que foram identificadas estão resumidas em seguida.

- Fendas, por vezes com grande abertura, de desenvolvimento diagonal segundo o eixo dos fustes (Fig.9a,b);
- Fendas verticais e destaques ao nível do terreno (Fig.9c).

Fig.9. Pilares com fendas diagonais com aberturas superiores a 2mm e rejeito dos bordos das fendas; destaque do betão de recobrimento evidenciando fácil desagregação

Concluiu-se que a omissão dos efeitos diferidos do betão nos cálculos do projecto original teve uma consequência decisiva no dimensionamento dos pilares e no seu comportamento estrutural. Do ponto de vista teórico é aceitável que a distribuição de esforços para a verificação aos E.L.Últimos não considere esta acção tratando-se de uma acção auto-equilibrada. No entanto, para que em serviço a estrutura apresente um comportamento satisfatório é necessário garantir uma adequada ductilidade, materializada através de armaduras de cintagem. Nos pilares da obra, as armaduras são manifestamente insuficientes e inferiores aos limites regulamentares.

As anomalias observadas nos pilares tiveram evolução repentina, com rotura frágil por esforço transverso. Tal fenómeno desencadeou uma Intervenção de Emergência nos pilares PB4 e PB5, localizados na margem Norte junto à linha de caminho-de-ferro, enquanto decorria a realização do Projeto de Execução.

- Pilares sem “rótula”, com elevado nível de fendilhação mas sem aparentarem ter perda de secção na armadura longitudinal – Reforço das armaduras de cintagem;
- Pilares sem “rótula”, com elevado nível de fendilhação e onde se observou perda de secção da armadura longitudinal - Reforço por encamisamento;
- Pilares dotados de “rótulas” – Substituição dos pilares e colocação de aparelho de apoio no topo.

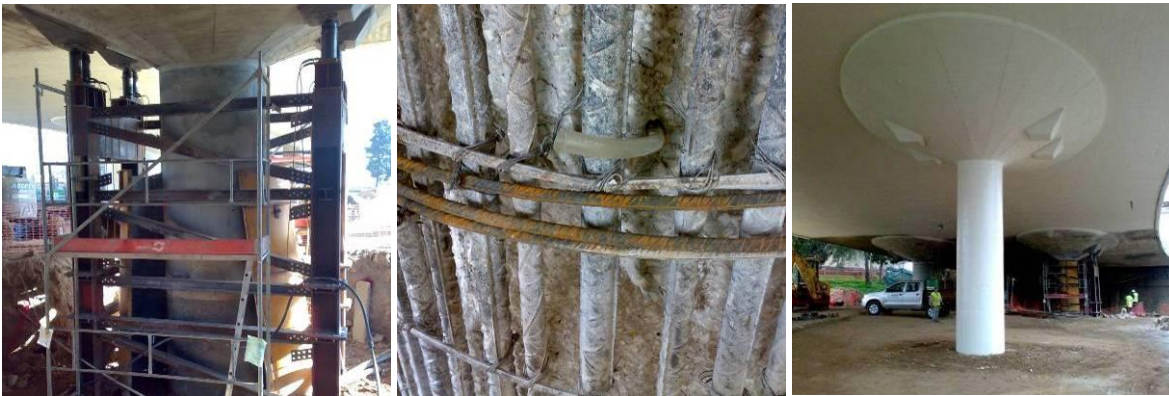
Fig.10. Suspensão do tabuleiro; remoção do recobrimento, colocação de injectores e da armadura de cintagem complementar; pilar após intervenção.

- Suspensão do tabuleiro (Fig.10a);
- Remoção do recobrimento e saneamento das zonas do pilar em condições deficitárias (Fig.10b);
- Injecção das fendas de forma a repor o monolitismo da secção;
- Colocação de armadura de cintagem complementar;
- Betonagem do pilar mantendo, aproximadamente, o diâmetro actual (Fig.10c).

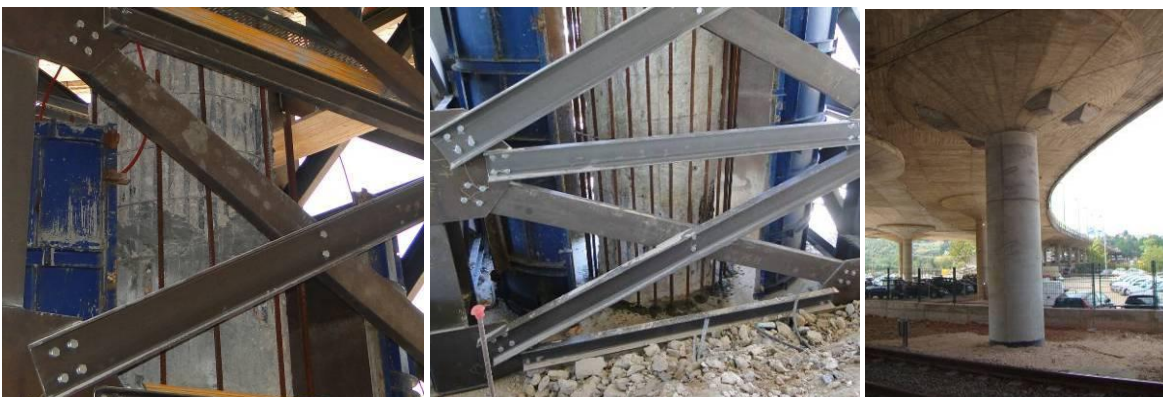
Fig.11. Suspensão do tabuleiro e reposição do monolitismo da secção; pormenor da selagem de varões na base do pilar; pilar após intervenção.

- Selagem de novos varões de armadura longitudinal ao topo do maciço de fundação (Fig.11a,b);
- Colocação de armadura longitudinal e transversal;
- Encamisamento do pilar (Fig.11c).

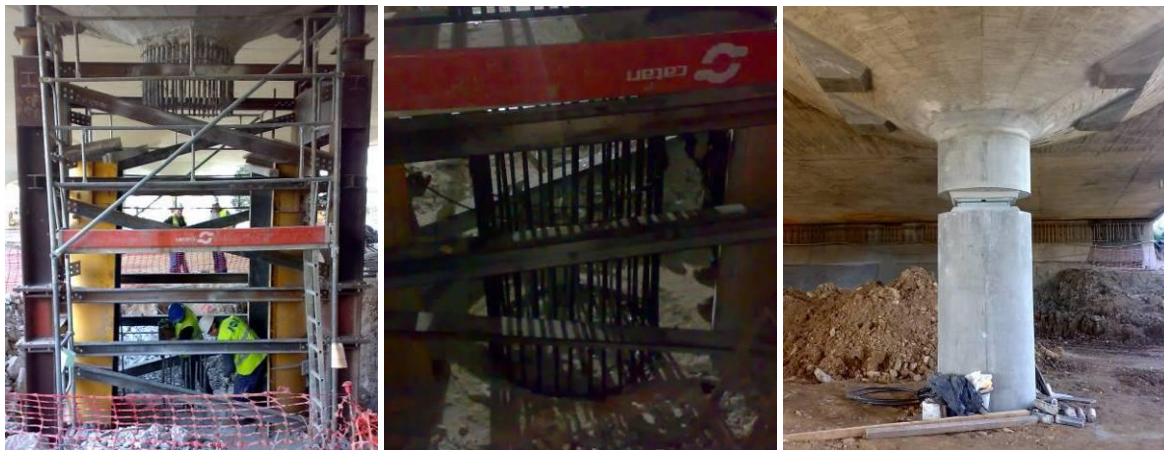
Fig.12. Pormenor da suspensão do tabuleiro após a demolição do pilar existente, pormenor da selagem de varões para o “novo pilar; pilar após intervenção.

- Suspensão do tabuleiro;
- Demolição integral do pilar desde o maciço de fundação até à base do capitel (Fig.12a);
- Selagem de novos varões longitudinais ao topo do maciço de fundação (Fig.12b);
- Colocação da armadura;
- Colocação de um aparelho unidireccional de apoio no topo do pilar;
- Betonagem do pilar (Fig.12c).

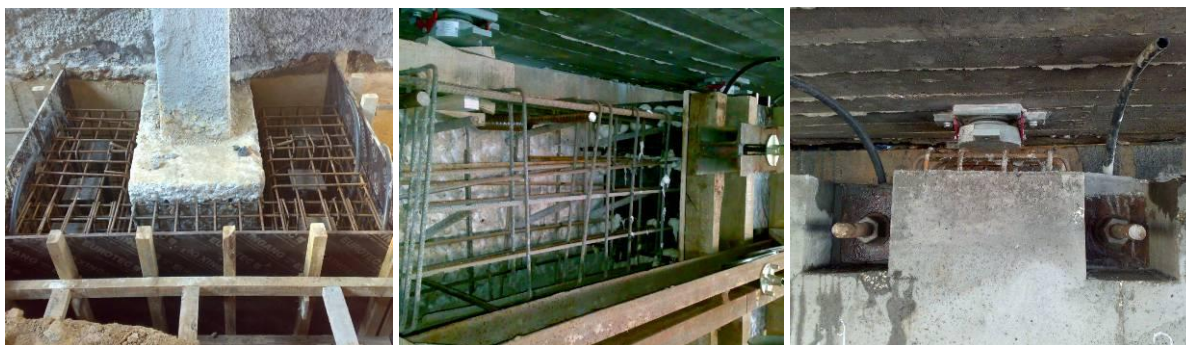
Da observação concluiu-se que o encontro E1 terá sofrido um assentamento ao nível das fundações, fazendo com que se deformasse no sentido da acção imposta pelo impulso das terras. Executou-se a estabilização do encontro através de colunas de Jet-grouting reforçadas com perfis tubulares metálicos. As colunas são encabeçadas por um maciço em betão armado ligado ao maciço existente através de ferrolhos e barras de pré-esforço (Fig.13a).

Fig.13. Pormenor do maciço de encabeçamento das colunas de jet-grout; pormenores de execução da nova “mesa”.

De modo a substituir os aparelhos de apoio e atendendo ao espaço diminuto entre o tabuleiro e a mesa, foi realizado um novo maciço em betão armado à frente da mesa existente para colocação dos aparelhos de apoio. A ligação do novo maciço à mesa existente faz-se através de ferrolhos e de barras de pré-esforço (Fig.13b,c).

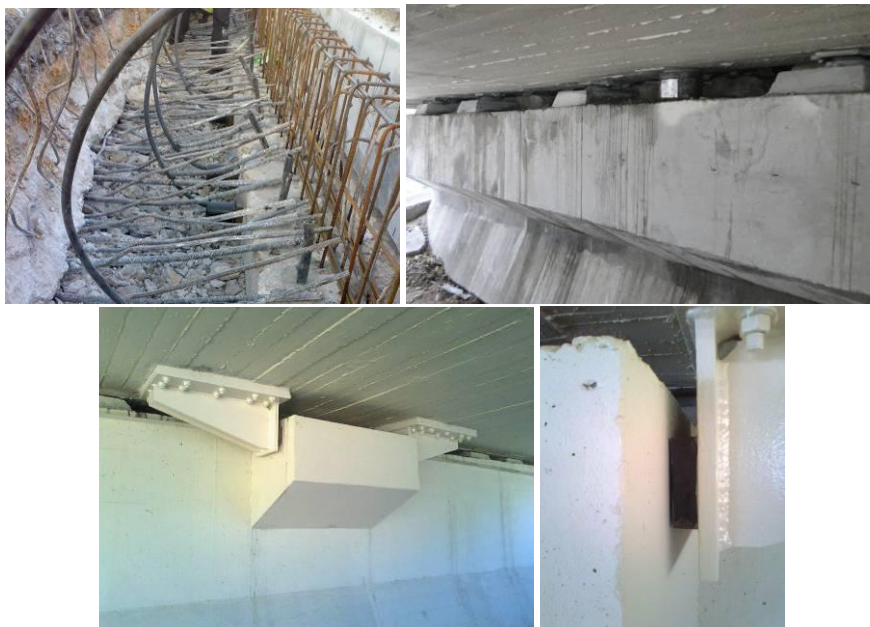
Associado ao deslocamento do encontro está, também, o seu encosto ao tabuleiro, causando fendilhação da base do espelho. A reparação consistiu na demolição do espelho existente e na sua posterior reconstrução. Esta operação obrigou à escavação no tardo do encontro e à demolição parcial da laje de transição (Fig.14a,b).

Fig.14. Pormenor no tardo do encontro E1 com selagem de armaduras do novo espelho; Vista final frontal do encontro E1; Pormenor dos batentes nos encontros Ea/ Eb/ Ef; Pormenor do bloco de neoprene.

Nos ramos com uma faixa de rodagem e construídos na 1ª fase foi efectuado um batente transversal de modo a redistribuir os esforços da acção sísmica entre os pilares e os encontros. Para tal, foi executado um maciço de betão armado fixo à mesa do encontro e ladeado por duas estruturas metálicas fixas à face inferior do tabuleiro. Estas colidirão transversalmente nos maciço (Fig.14c). As superfícies foram separadas por neoprene (Fig.14d).
