REABILITAÇÃO DA PONTE DE NOSSA SENHORA DA GUIA

Tiago Mendonça¹, Vitor Brito² e Tiago Filipe³

Sumário

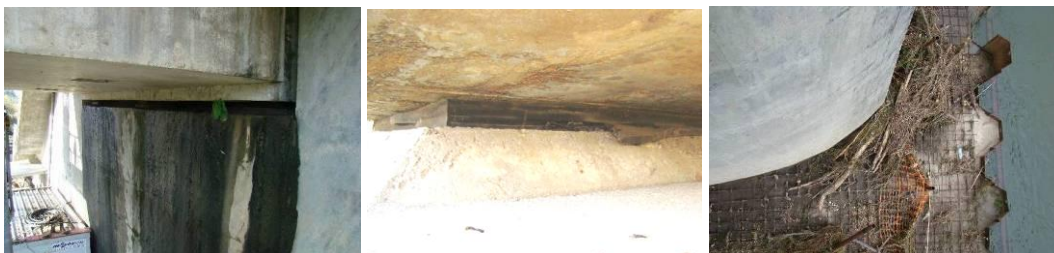
- Indícios de rotação no sentido do derrube;
- Fendilhação Pontual e/ou Descasque;
- Infiltrações (Fig.2a)

- Deformação e fissuração do neoprene (Fig.2b);
- Corrosão das chapas de embasamento;
- Distorção.

- Fendilhação;
- Danos nas Ensecadeiras em torno dos Pilares (Fig.2c);
- Intervenção Incompleta nas estruturas de Protecção das Fundações;
- Erosão acentuada das fundações.

Fig. 2 Anomalias em encontros, aparelhos de apoio e ensecadeiras (antes da intervenção).

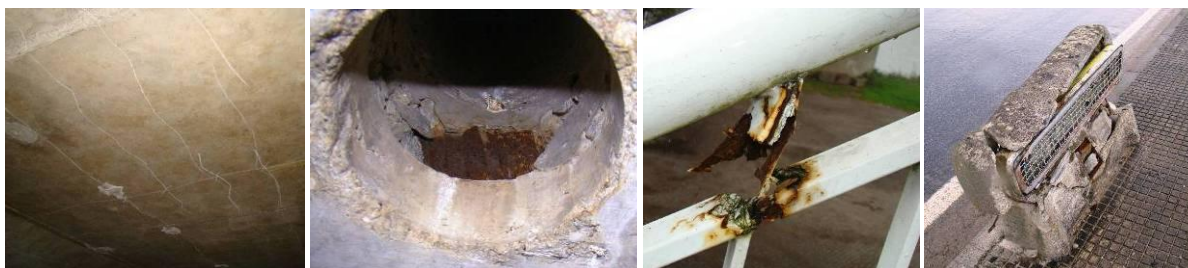
- Os diversos elementos que compõem o tabuleiro da obra apresentam fendilhação, em especial na laje inferior onde se regista fendilhação longitudinal bastante expressiva (Fig.3a);
- As juntas de betonagem das aduelas apresentam execução descuidada;
- Exposição de varões de armadura ordinária e bainhas de pré-esforço, o que se poderá revelar nos problemas de pré-esforço existentes;
- A drenagem do tabuleiro regista diversos problemas, sendo frequente o registo de pontos de escorrências (Fig.3b).

Fig. 3 Anomalias no tabuleiro (antes da intervenção).

- Diversos pontos de corrosão no guarda-corpos;
- Secções danificadas devido a embates;
- Secções integralmente corroídas devida à geometria do guarda-corpos que promove a corrosão (Fig.3c);
- Esquema de protecção anti-corrosiva muito danificado no guarda-corpos;
- Luminárias muito danificadas (Fig.3d);
- Tubos de descarga deteriorados;
- Descasques em cornijas.

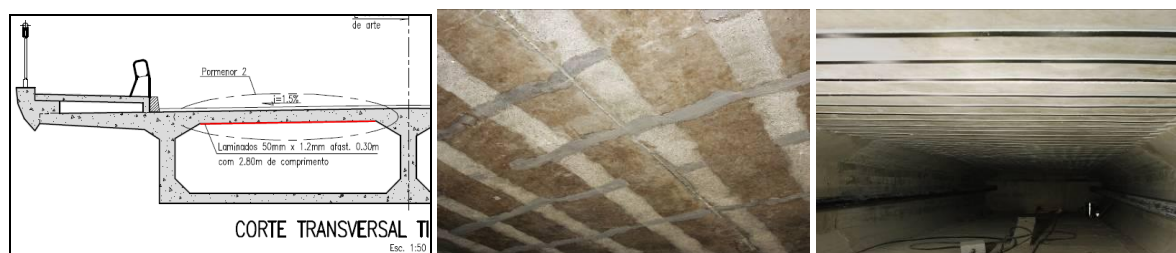
Em relação à análise transversal do tabuleiro, verifica-se que apenas para a laje superior se registam situações onde a segurança não é verificada, comprovando a fendilhação generalizada que se regista na obra. A capacidade resistente deverá ser aumentada.

Atendendo aos resultados e às evidências no local, concluiu-se que é necessário aumentar a capacidade resistente da laje perante esforços de flexão. Para isso, foi utilizada a colagem exterior de sistemas de CFRP unidireccionais, na face inferior do banzo superior do caixão (Fig.4a,b,c).

Concluiu-se que se trata de uma solução eficaz, aumentando o momento resistente na secção de meio vão em cerca de 92%. Complementarmente, o aumento de resistência da secção de vão irá ser aproveitado para permitir verificar a segurança das secções de extremidade, considerando para tal, com uma redistribuição plástica de esforços.

Fig. 4 Corte transversal tipo com zona de intervenção; Tratamento de superfície para aplicação de laminados; Aspecto final após reforço.

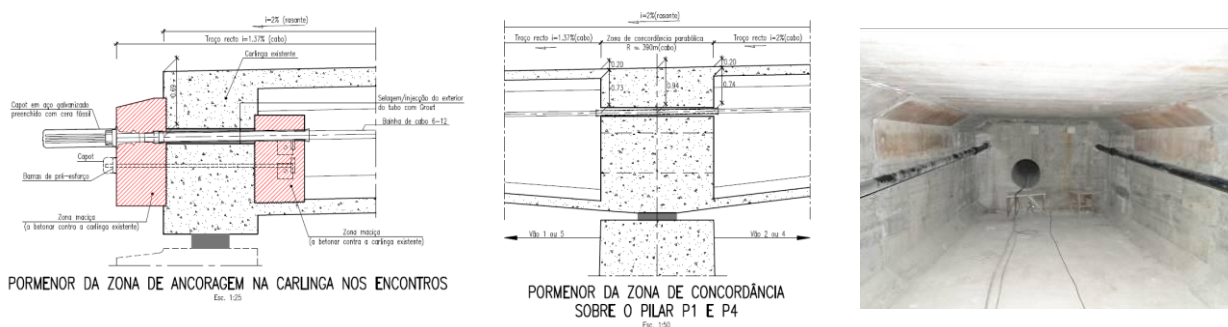
Em várias visitas ao local, constatou-se a existência de fendas com abertura relevantes e em algumas delas, movimentos significativos de abertura e fecho. Aliado a estas evidências, surge a constatação de que existem bainhas de pré-esforço expostas e com evidência de corrosão. Atendendo ao facto de que na altura em que a obra foi realizada a tecnologia associada à injeção das bainhas ainda não estava devidamente evoluída, é de admitir que em alguns cabos exista perda de secção, o que prejudica o comportamento global da obra.

encontra inserida, não nos parece viável a introdução de pré-esforço pelo exterior da obra (solução que tecnicamente se revelava mais eficiente, e em termos construtivos, de mais simples execução), restando por isso, a aplicação de pré-esforço no interior do caixão (Fig.5).

Para transposição dos cabos na zona das carlingas e dos diafragmas, será necessário proceder ao caroteamento da estrutura existente. Após a execução do furo, será colocado um tubo metálico que servirá como desviador para o cabo de pré-esforço.

Fig. 5 Passagem do cabo de pré-esforço nas carlingas sobre os encontros e nos diafragmas sobre o pilares; Aspecto final após reforço.

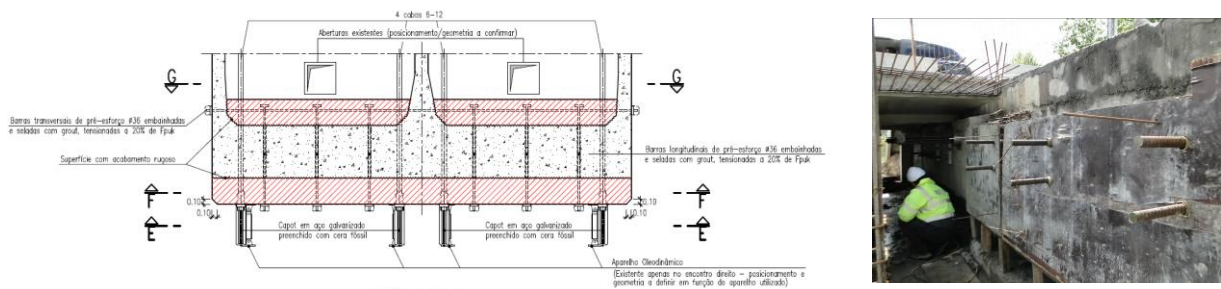
Analisando o desenho de armaduras da carlinga do projecto original, verifica-se que a carlinga está fracamente armada, não possuindo uma quantidade de armadura que comporte o nível de carga introduzido. Por essa razão, optou-se por introduzir um “espessamento” na carlinga, complementado com barras de pré-esforço (transversais e longitudinais) que permitam que o equilíbrio das cargas se realize de forma adequada (Fig.6).

Pretendeu-se com a adição de barras de pré-esforço (longitudinais e transversais) criar planos horizontais de transmissão de carga, colocando armadura onde actualmente não existe. Assume especial importância as barras transversais, que absorvem forças significativas. Para permitir a sua colocação, foi necessário colocar o maciço interior.

Fig. 6 Planta com encamisamento das carlingas sobre os encontros; Vista da carlinga após o encamisamento, durante os trabalhos.

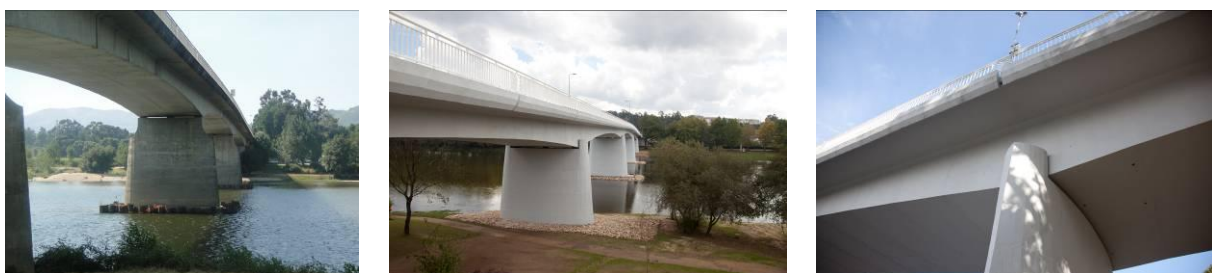
Foi possível constatar que os aparelhos de apoio sobre os pilares não conseguem comportar os elevados deslocamentos impostos pela acção sísmica, comprometendo a estabilidade da estrutura. Acresce à consideração anterior, o facto das normas europeias obrigarem actualmente a que os aparelhos de apoio sejam fixos (por elementos de fixação) ao tabuleiro [EN1337-1 5.2]. Isto porque, perante a acção sísmica é prudente desprezar esse efeito. Tal não acontece na obra em análise, onde a ligação entre os aparelhos e a estrutura é conseguida unicamente por atrito. Por essa razão, esta ligação deverá ser reformulada.

Para respeitar a regulamentação actual, foi necessário definir estratégias adicionais de fixação do tabuleiro. Na direcção longitudinal, contemplou-se a introdução de aparelhos oleodinâmicos que transmitem carga para uns maciços, a construir no tardo. Para a direcção transversal, foi necessário criar batentes em betão nos pilares (“batentes/dentes transversais”). Esteticamente, procurou-se diminuir ao mínimo o impacto destes elementos e por essa razão, a geometria dos batentes resulta como continuação da geometria dos pilares (Fig.7).

Fig. 7 Vista da Ponte antes de Intervenção; Vista da Ponte após Intervenção; Pormenor do Batente.

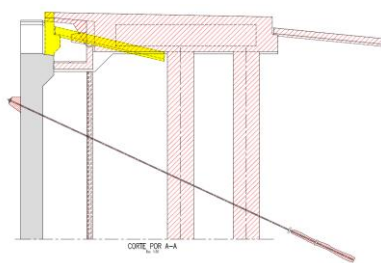
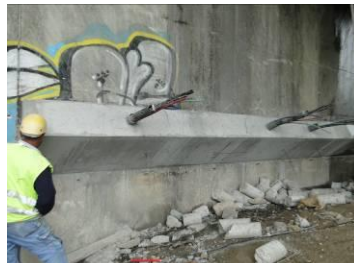
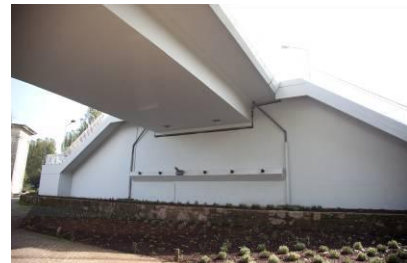
Finalmente, em relação aos muros nos encontros, verifica-se que a secção de base do muro e o maciço de encabeçamento das barretas não verificam a segurança segundo a filosofia de dimensionamento actual. A margem de segurança deverá ser aumentada.

Dado a gravidade dos problemas identificados na avaliação da obra existente, concluiu-se que é necessário dotar a estrutura de resistência adicional.

A solução que melhor se enquadra passa pela utilização de um sistema de ancoragens. De facto, e apesar de a mobilização do terreno no tardoz do muro ser uma realidade no momento de aplicação das ancoragens, também é verdade que a verificação aos estados limites últimos considera uma situação extrema, onde é admissível que exista movimentação relativa entre o muro e o terreno. Ora nessa situação, as reacções do terreno anulam-se, e a totalidade da carga das ancoragens passa a ser efectiva na estrutura. Consegue-se assim estabelecer o equilíbrio numa situação limite (Fig.9).

Fig. 3 Corte longitudinal do maciço; Pormenor da viga de reforço fase de construção; Aspecto final.

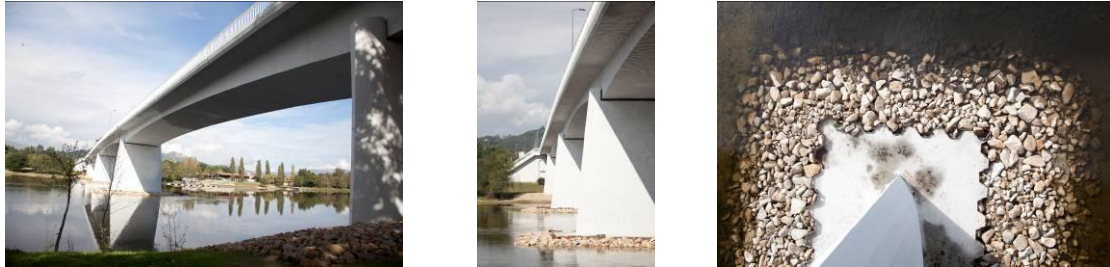
Das diversas observações efectuadas ao local, foi possível constatar que sobre os pilares P2 e P3 ocorreu uma intervenção de consolidação com o intuito de suprimir a infraescavação observada sobre os maciços. Esta intervenção encontrava-se por concluir, tendo sido concluída nesta intervenção.

Para além da conclusão das intervenções junto dos pilares P2 e P3, a dado os indícios de forte erosão em torno das fundações dos pilares (com escavação a montante e deposição a jusante), optou-se pela colocação de tapetes de enrocamento em torno dos 4 pilares da estrutura (Fig.10). Pretende-se assim evitar futuras erosões.

Fig. 10 Vistas gerais da obra; Pormenor do tapete de enrocamento.
