# A GESTÃO DE OBRAS DE ARTE NO ÂMBITO DA OPERAÇÃO, MANUTENÇÃO E REQUALIFICAÇÃO

#### 3.1 Reabilitação e reforço do viaduto do Trancão no sublanço Sacavém / Alverca da A1 – Auto-estrada do Norte

### 3.2 Reabilitação e reforço de passagens inferiores metálicas em aço corrugado na rede BCR

### 3.3 Passagens superiores mistas no sublanço Aveiras de Cima / Santarém da A1

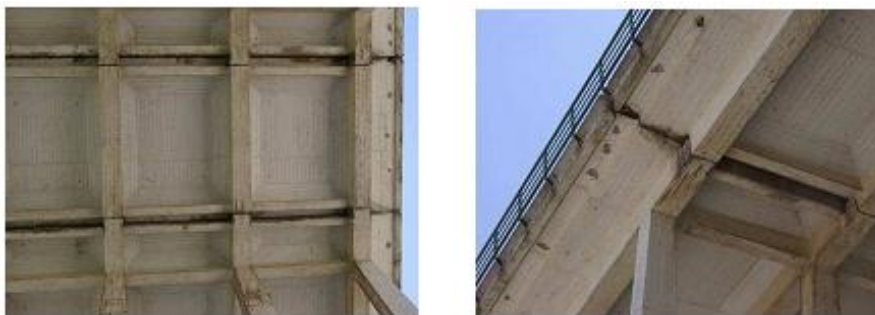
- ii- Nas lajes do tabuleiro os locais que mais problemas apresentavam eram as zonas das juntas estruturais, observando-se em todas elas marcas de escorrências de água, sinal de infiltração de água pela face superior do tabuleiro 'Figura 2'. Em algumas destas zonas, o betão apresentava-se degradado e as armaduras pontualmente expostas. Nas consolas verificava-se a ocorrência sistemática de delaminações pontuais do betão, com consequente exposição local de varões de armadura, em zonas de furacões executadas em intervenção anterior relativa ao alargamento das faixas de rodagem (fig. 2);

Fig. 2. Escorrências de água nas juntas estruturais do tabuleiro e delaminações locais nas consolas

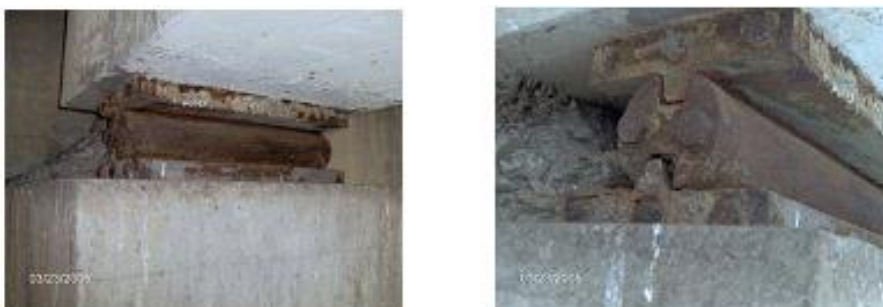
- iii- A obra apresenta aparelhos de apoio móveis e fixos nas juntas estruturais entre arcos, nos extremos dos tramos simples apoiados, e nos encontros. Os aparelhos de apoio móveis em aço, do tipo rolete, apresentavam-se com corrosão significativa. Alguns aparelhos apresentavam deslocamentos elevados que excediam a capacidade de deformação permitida pelas chapas laterais (fig. 3);

Fig. 3. Aparelhos de apoio nos encontros e nas juntas intermédias do tabuleiro com corrosão

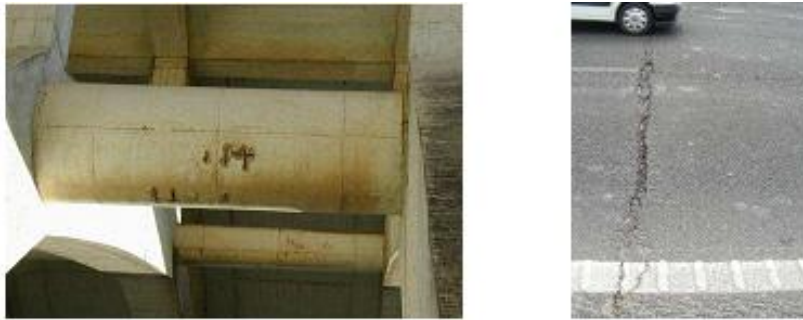
- iv- Os arcos individuais apresentavam em alguns pontos, dispersos ao longo da obra, delaminação local do betão causada pela reacção expansiva da corrosão. Os contraventamentos apresentavam de forma generalizada e sistemática delaminações locais de betão (fig. 4) causadas pela reacção expansiva da corrosão das armaduras que se desenvolveu em zonas de reduzido recobrimento das cintas;

- v- O betuminoso estava fendilhado na zona da junta dos apoios fixos dos tramos de ligação entre arcos, (fig. 4). As juntas de dilatação do tipo elastómero modificado localizadas nas juntas móveis intermédias e nos encontros evidenciavam infiltrações;

Fig. 4. Corrosão de armaduras nos contraventamentos e fendilhação do pavimento betuminoso

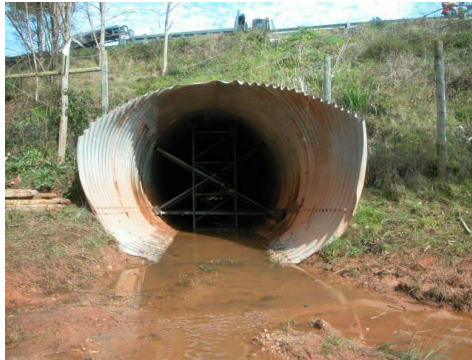
Em 2010 ocorreu um incidente numa destas obras (fig. 9), que foi o abatimento local da obra, devido ao corte da chapa de aço (fig. 10), que cedeu devido à conjugação dos seguintes factores: corrosão em zona de concentração de humidade, linha de água com descargas de águas com carga orgânica e desgaste mecânico provocado por rodados de pequenos tractores agrícolas. Refere-se que esta obra já se encontrava em serviço quando foi integrada na rede BCR.

Fig.9. Vista da boca de jusante da obra

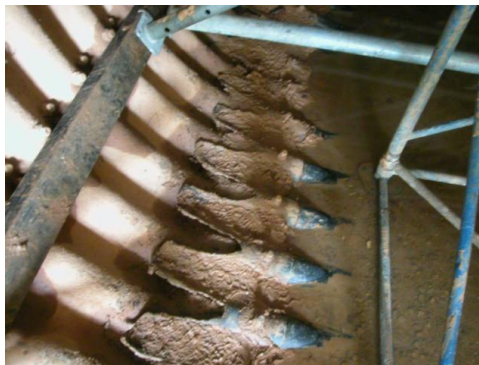
Fig.10. Pormenor da zona com chapa cortada

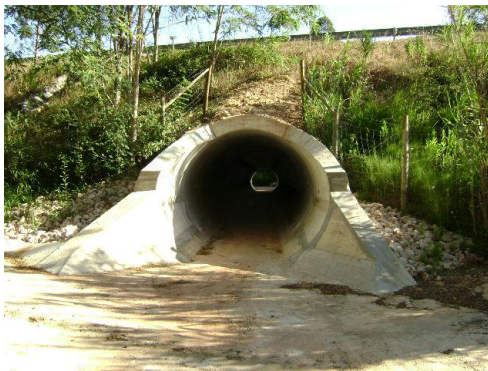
Fig.11. Aspecto final da obra reparada e reabilitada

A obra foi reparada e reabilitada com o recurso à execução de um anel interior em betão armado, o que na prática requalifica a estrutura para uma estrutura em betão armado (fig. 11).

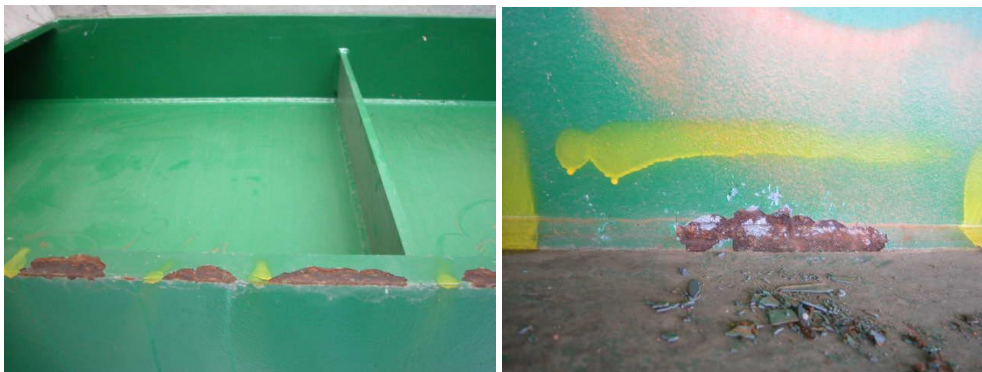
As falhas detectadas tinham no essencial duas origens: danos causados em obra e defeitos de aplicação do esquema de pintura (ilustração na figura seguinte).

Fig.13. danos causados em obra (esq.) e defeitos de aplicação de esquema de pintura (dir.)

Pela extensão e origem dos danos, foi desenvolvida uma inspecção especial específica para avaliar a conformidade do sistema de protecção anticorrosiva, realizada por uma entidade especializada, cujo relatório final apontou as seguintes causas para as anomalias encontradas: danos causados por impacto em obra, baixas espessuras de pintura em arestas indiciando ausência de aplicação de demão "stripe-coat", preparação inadequada das superfícies a pintar, excesso de espessura em zonas de soldadura, e esquema de pintura incompleto em soldaduras realizadas em obra.

O relatório foi transmitido ao empreiteiro para que aquele procedesse à rectificação das situações identificadas. No caso, o subempreiteiro da especialidade, abordou inicialmente a questão de forma pouco empenhada, tendo o resultado dos primeiros ensaios de reparação do esquema de pintura sido recusado pela fiscalização e pelo serviço de gestão de obras de arte, que acompanhou o processo.

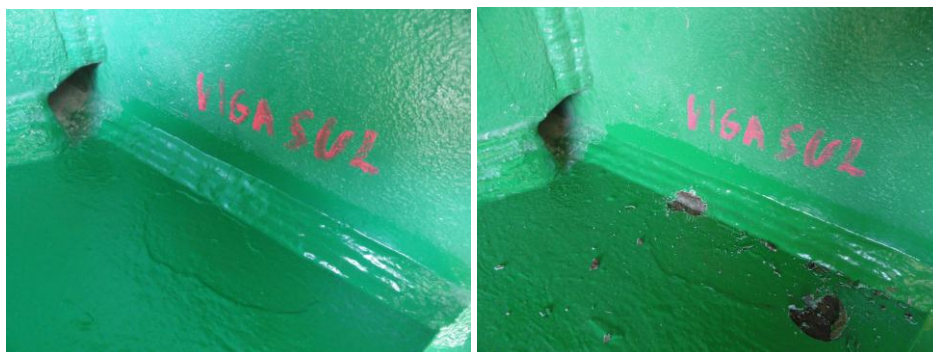
Fig.14. aspecto de anomalia no primeiro ensaio de reparação da pintura

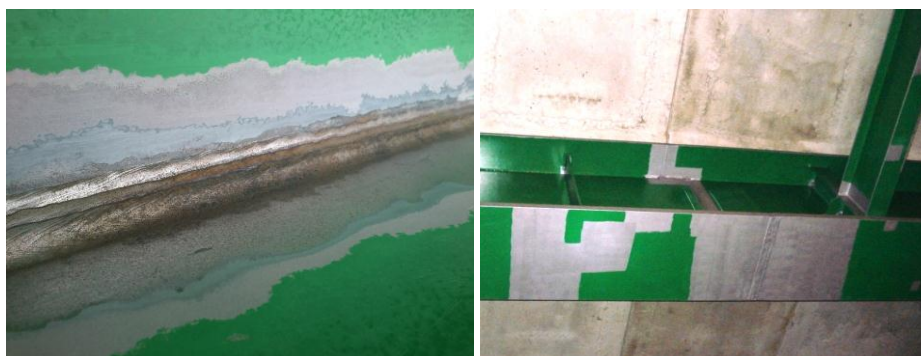
Fig.15. aspecto dos trabalhos de reparação da pintura

Após diversas iterações, foi possível encontrar um modelo para a execução e controlo de qualidade do trabalho, o qual passou pela definição de procedimentos específicos para a lavagem prévia da estrutura, pela realização de acções de formação específicas para as equipas de pintores, e finalmente, pelo acompanhamento permanente dos trabalhos por um técnico de entidade especializada, que emitiu relatórios atestando a conformidade dos trabalhos realizados. Depois do tempo perdido no início do processo, os trabalhos ficaram concluídos em Dezembro de 2012, sendo que na fase final, a realização daqueles esteve fortemente condicionada pelas condições atmosféricas, as quais foram controladas em obra com recurso a higrómetros, que permitiram controlar a ocorrência do ponto de condensação.
