ESTUDO DAS CAUSAS DA DEGRADAÇÃO PRECOCE NO PAVIMENTO DA AVENIDA JULIUS NYERERE NA CIDADE DE MAPUTO

Sumário

O presente trabalho apresenta os resultados da inspecção e peritagem realizada pelo Laboratório de Engenharia de Moçambique(LEM) às obras de reconstrução da Avenida Julius Nyerere levadas a cabo em 2011, motivadas pela erosão causada pelas chuvas intensas observadas entre os anos 1997 e 2000. As obras consistiram na reposição da via e do sistema de drenagem, no entanto, em 2011 após abertura ao trânsito observou-se ao nível do pavimento a sua degradação precoce, gerando insegurança e desconforto aos usuários da via.

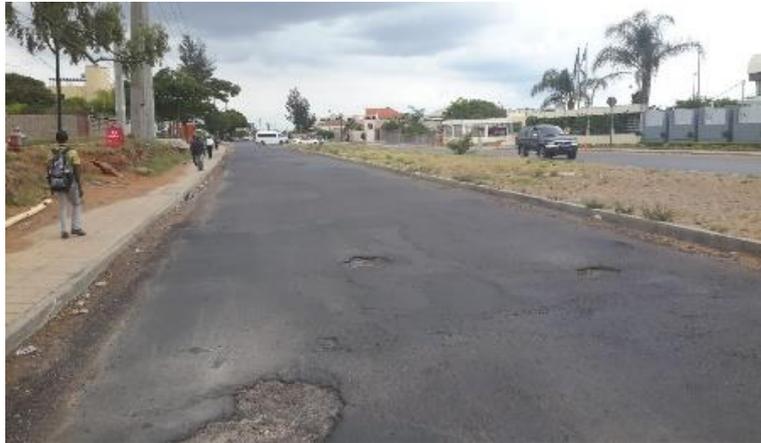
- Desagregação do material da camada de desgaste em quase toda secção, que pode ter sido causado pela falta de coesão dos materiais que compõem a mistura betuminosa (Fig.1).
- Buracos originados pela desagregação do material, e fendilhamento associado à infiltração da água (Fig.1).

Fig.1. Principais anomalias observadas no pavimento.

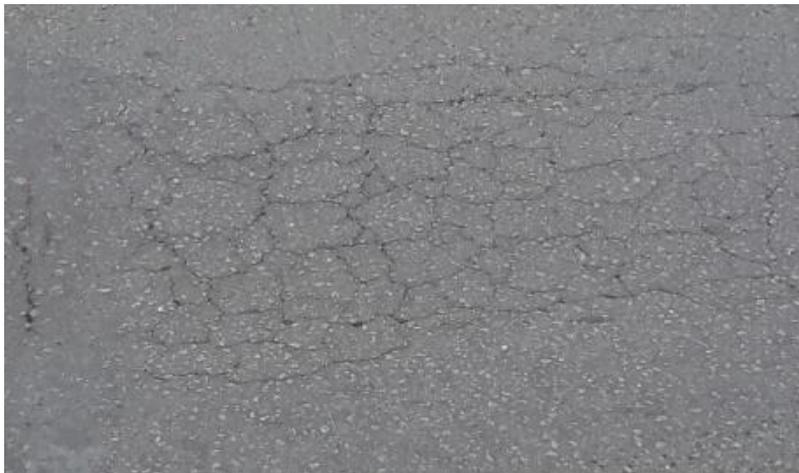
- Fendinhamento em pele de crocodilo, denotando ocorrência de fadiga prematura (Fig.2).

Fig.2. Fissuras em pele de crocodilo.

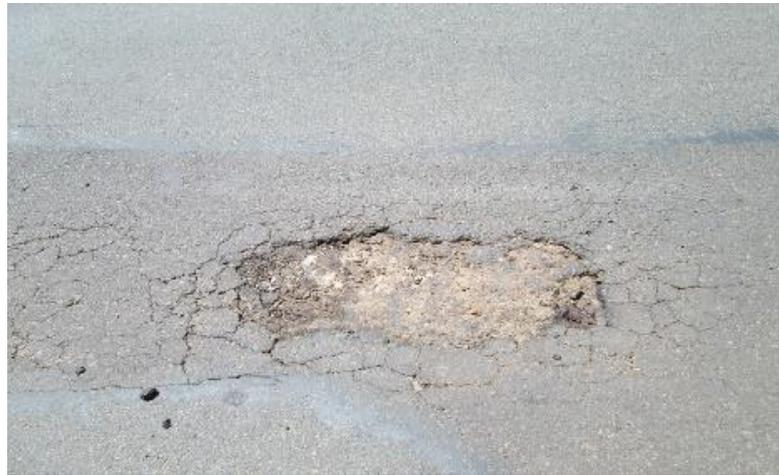
- Deformação pelo adensamento da mistura betuminosa devido a passagem dos veículos (recompactação), ou da deformação das camadas adjacentes (Fig.3).

Fig.3. Desagregação do material da camada de desgaste.

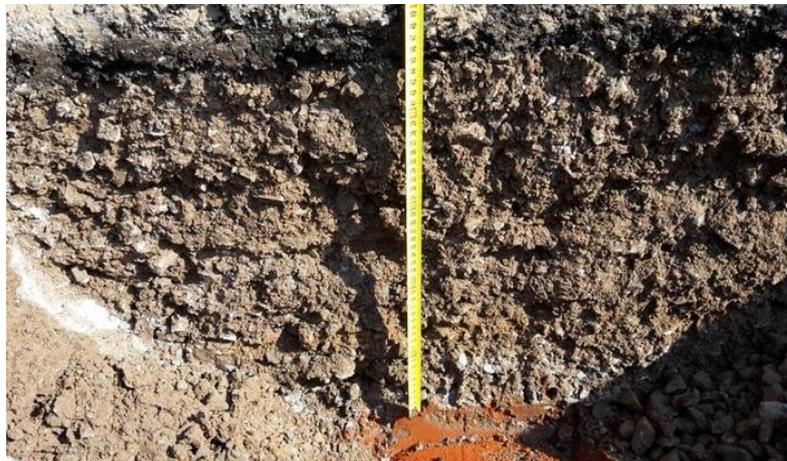
- Com recurso a poços abertos no local e inspecção visual foi possível caracterizar o material que constituía as camadas de sub-base e de base, tendo-se constatado que ambas as camadas foram construídas com Agregado Britado de Granulometria Extensa (ABGE), com espessura total que varia de 400mm a 420mm, conforme ilustrado na Fig. 4.

Fig.4. Camada de base e sub-base.

No entanto, das sondagens feitas ao pavimento apenas foi possível distinguir a camada de desgaste, sendo que as camadas de sub-base e de base eram constituídas do mesmo material (Agregado Britado de Granulometria Extensa) perfazendo uma espessura total que variava de 400 a 420mm, e o solo de fundação constituído em solos naturais (G7).

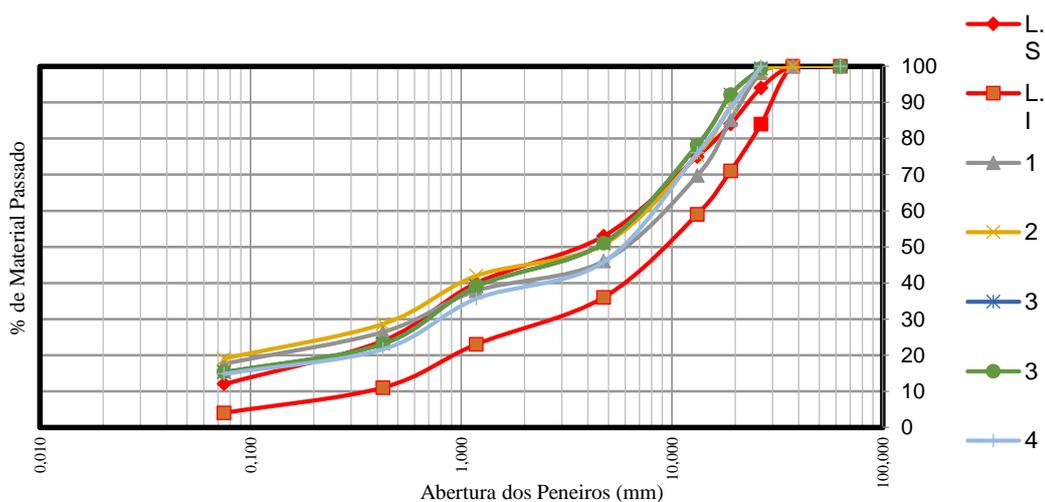
Fig.5. Curvas dos materiais da camada de sub-base e base.

Os materiais aplicados nas camadas de base e sub-base para além de apresentarem-se fora do fuso especificado pelo projecto (G2), apresentam um elevado índice de plasticidade e um valor do CBR abaixo do especificado [16]. A este factor, associa-se a má aplicação, facto observado nos valores da penetração por pancadas no ensaio de DCP [17] e pelas deflexões registadas no ensaio de carga em placa, que demonstram que o pavimento naquelas condições de construção apresenta um comportamento flexível [18].

- Aos construtores para que durante a construção observem os processos construtivos do projecto bem como as especificações aprovadas para a realização da obra.
- As equipas de controlo de qualidade dos laboratórios dos estaleiros e fiscalização deverão estar ao nível da obra.
- Ao Laboratório de Engenharia de Moçambique (LEM), é de extrema importância que sensibilize aos donos de obra, construtores, fiscais e projectistas a proceder ao controlo de qualidade dos materiais desde a fase do projecto, construção e monitoria na fase pós construção.
- É de extrema importância que o LEM se capacite na realização dos ensaios de deflexão (FWD, Viga de Beklemen, e entre outros).
- Aos projectistas que disponibilizem ao dono da obra toda a informação relativa ao projecto de forma que possa ter elementos de suporte para qualquer alteração que a obra possa necessitar.

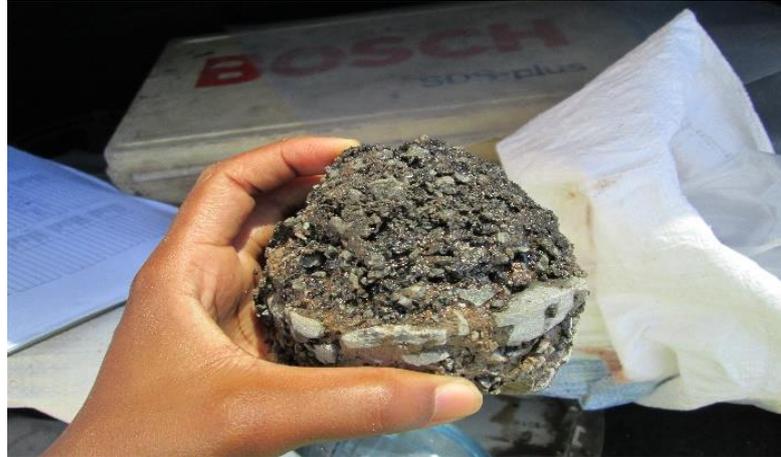
Fig.6. Aspecto do carote extraído.

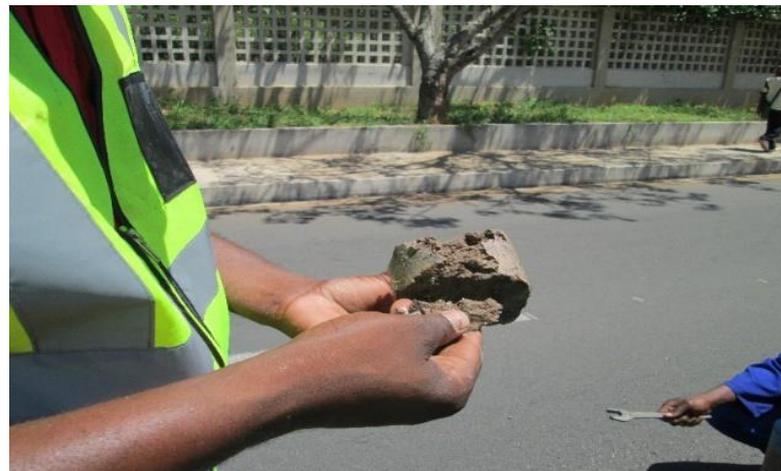
Fig.7. Avaliação *in situ* da consistência do carote extraído.

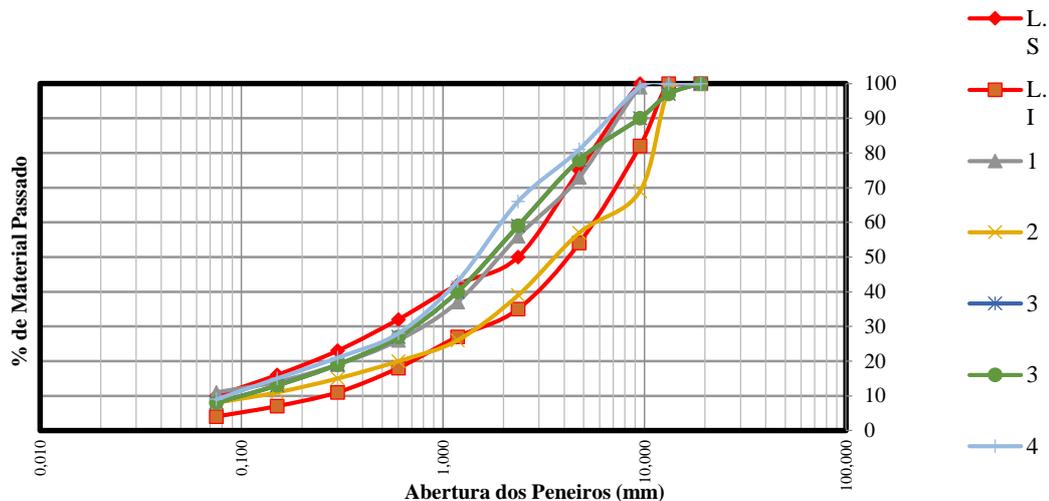
Fig.8. Curvas granulométricas dos materiais da camada de desgaste em relação ao fuso [13].

A mistura betuminosa da camada de desgaste, para além de apresentar-se com um teor de ligante baixo, apresenta elevada porosidade e reduzida compactidade [19], o que influencia a estabilidade e a deformação da camada de desgaste.

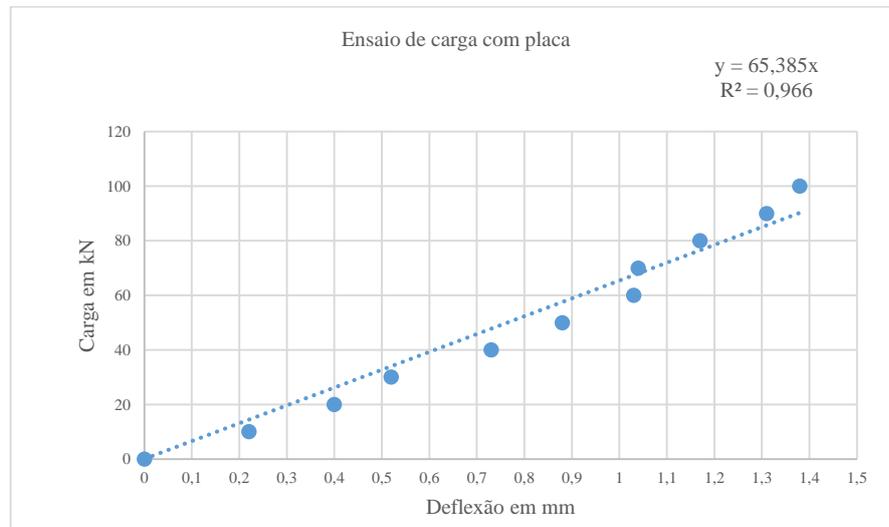
Fig.9. Relação entre a carga e a deflexão.
