A ESTABILIZAÇÃO DO TALUDE DO NÓ DE MALVEIRA NA A21. UM PROJETO DE INTEGRAÇÃO DE ENGENHARIA GEOTÉCNICA E NATURAL.

Sumário

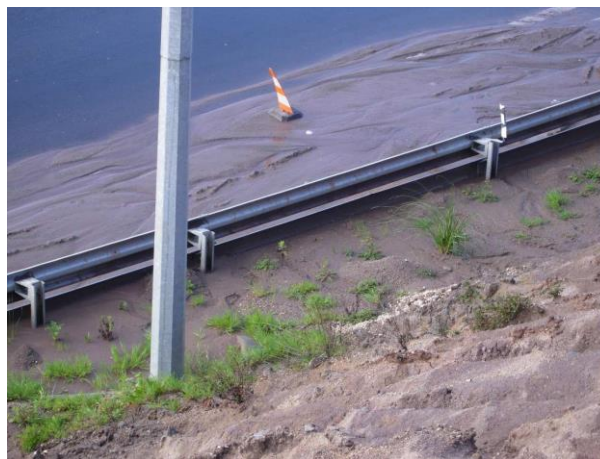
- Assoreamento de órgãos de drenagem superficial existentes no alinhamento da zona preferencial de escorrência de água no topo do talude.
- Rotura e colapso dos órgãos de drenagem existentes nos panos dos taludes e nas banquetas no alinhamento do caminho preferencial das águas de escorrência, com o conseqüente insuficiente encaminhamento das águas e arrastamento dos materiais dos taludes para a valeta da plataforma rodoviária. Na sequência de episódios de pluviosidade intensa, verificava-se ainda a mobilização de volumes consideráveis de materiais, ficando parte destes retidos pelas guardas de segurança da rodovia e outros arrastados para a plataforma rodoviária, numa zona em que o traçado se desenvolve em curva com evidentes conseqüências para a integridade da via e circulação rodoviária (figura 2);

Fig.2. Materiais finos para a plataforma rodoviária
