A ENGENHARIA NATURAL NO TALUDE DO NÓ DE MALVEIRA NA A21, UM ANO DEPOIS DA SUA RENOVACÃO. QUESTÕES OPERACIONAIS, RESULTADOS E SUCESSOS

Carlo Bifulco¹, Anabela Marcos Pereira¹, Vera Calado Ferreira², Ana Pinto Mota², Lara Rodrigues Martins², Francisco Castro Rego¹

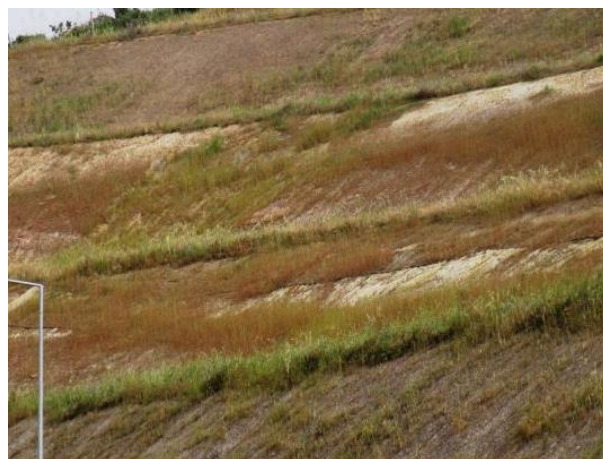
No período decorrido entre o reperfilamento do talude (abril e maio) e a realização da hidrossementeira (dezembro), as chuvas do Outono ravinaram a superfície do talude, desprovida de vegetação. A primeira hidrossementeira, em outubro de 2014, não teve sucesso algum devido às chuvas intensas ocorridas imediatamente após a sua execução, que lavaram as fibras de suporte bem como as sementes. A segunda hidrossementeira, realizada em dezembro de 2014, produziu desde março uma cobertura herbácea significativa (Figura 3) composta na sua maioria por espécies de gramíneas, apesar das espécies de leguminosas constituírem 60% da mistura semeada. Admite-se que as fibras e os adesivos usados não foram suficientes para fixar as sementes de leguminosas ao solo do talude.

Fig. 3. Panorâmica da hidrossementeira, 2º e 3º panos de talude, maio de 2015

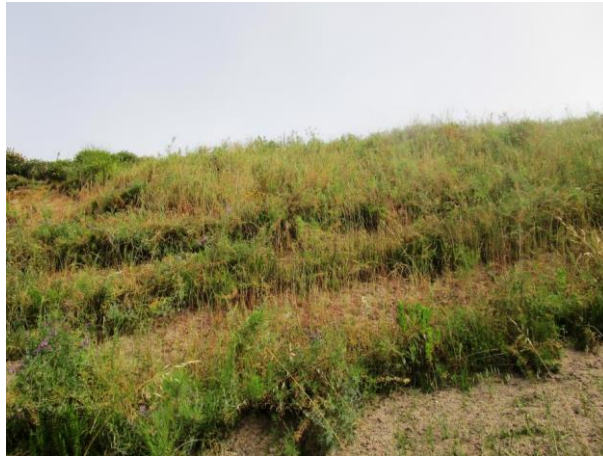
presas na linha de arbustos e contribuíram neste sentido para criar densas barreiras verdes (Figura 4). A aplicação desta técnica foi muito satisfatória. A plantação, realizada em julho, num solo desprovido de húmus, provou a sua efetividade e capacidade de “reciclar” as sementes da hidrossementeira entre as faixas. Com esta técnica obteve-se um dos melhores resultados do projeto.

Fig. 4. Faixas de vegetação, maio de 2015

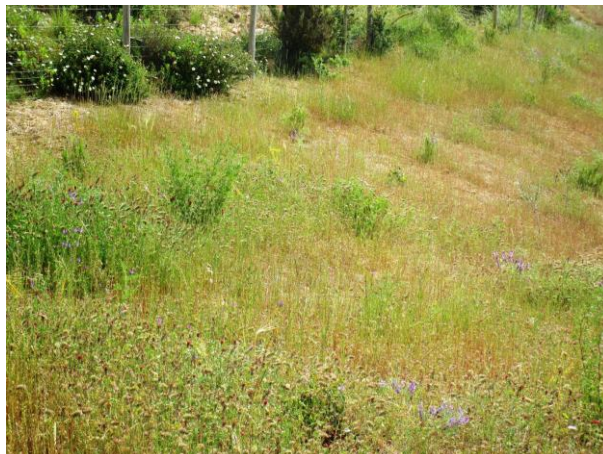
Nas áreas superiores do talude, com menor pendente, a reconstrução da cobertura vegetal com a plantação de arbustos e sementeira com cobertura de palha foi um sucesso (Figura 5). O tapete denso de herbáceas e arbustos emoldura o talude. Observando o estado das herbáceas, deduz-se que a “poda” realizada pelos coelhos-bravos, que ali pastam, estimulou a produção de maior quantidade de raízes e de rebentos; os excrementos de coelho contribuem de igual modo para o aumento de matéria orgânica do solo. À semelhança do anterior, com esta técnica obteve-se um dos resultados melhores do projeto.

Fig. 5. Sementeira com cobertura de proteção de palha e plantação de arbustos, pormenor do lado Norte, maio de 2015
