5^{as} JORNADAS BETUMES

8 de março 2018
Fundação Oriente

Aeroporto das Flores

Reabilitação do pavimento da pista

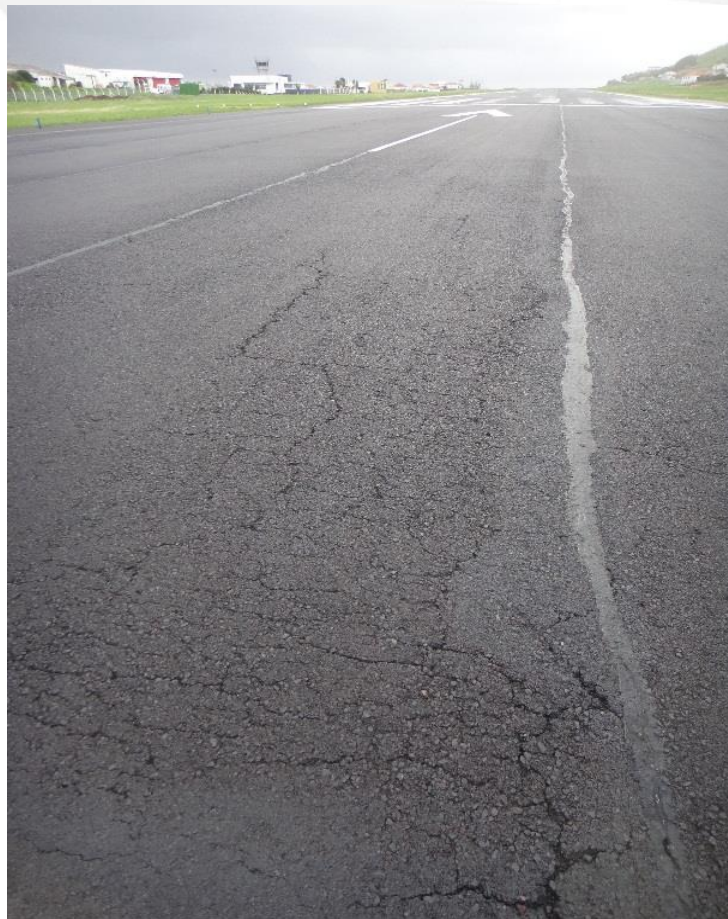
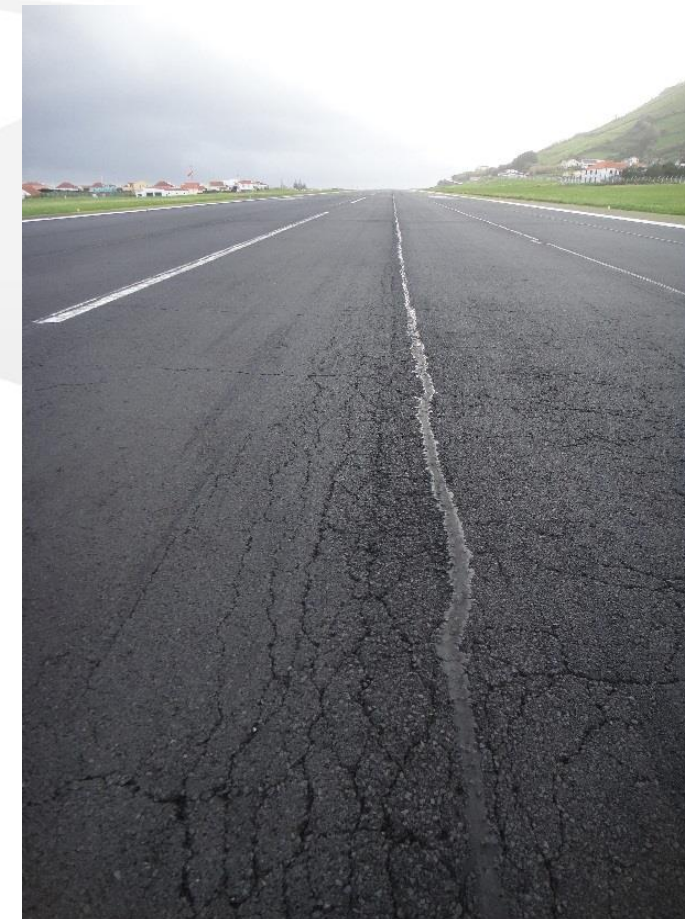
PISTA

Pavimento muito fendilhado, em especial no topo norte, juntas de construção muito abertas, betume muito envelhecido

Última intervenção no pavimento: 1992 (houve uma selagem de fissuras em 2012)

Com exceção de uma rodeira de pequeno raio no topo norte, não se considerou haver falha estrutural, pelo que se optou por uma recarga simples sem reperfilamento do pavimento.

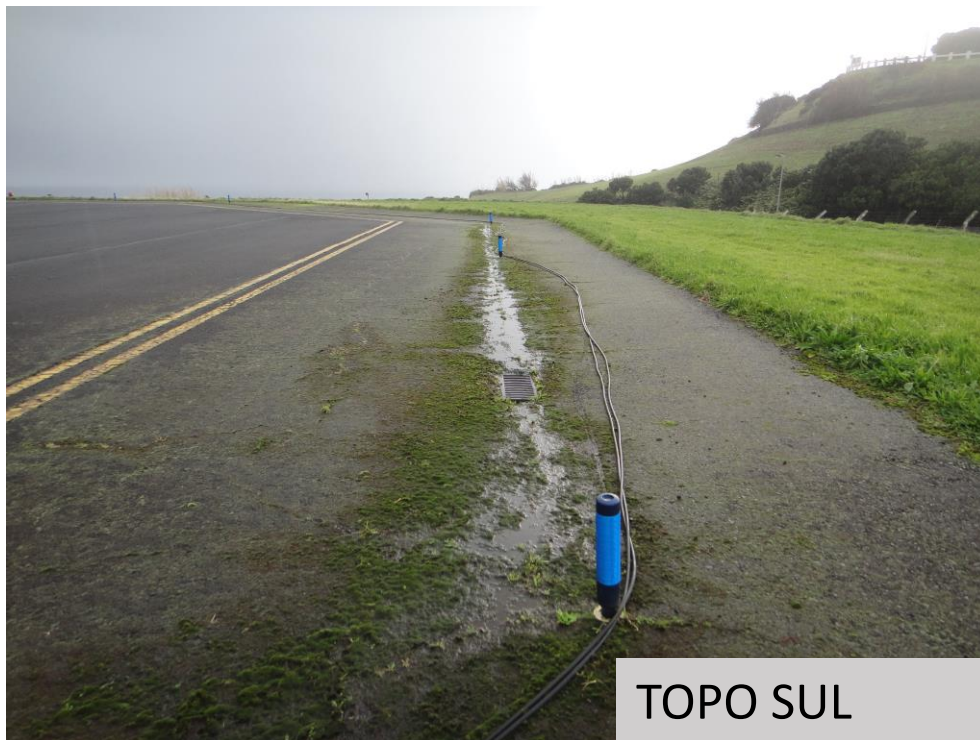
TOPO SUL

PISTA - bermas
Pavimento em mau estado e com
drenagem deficiente

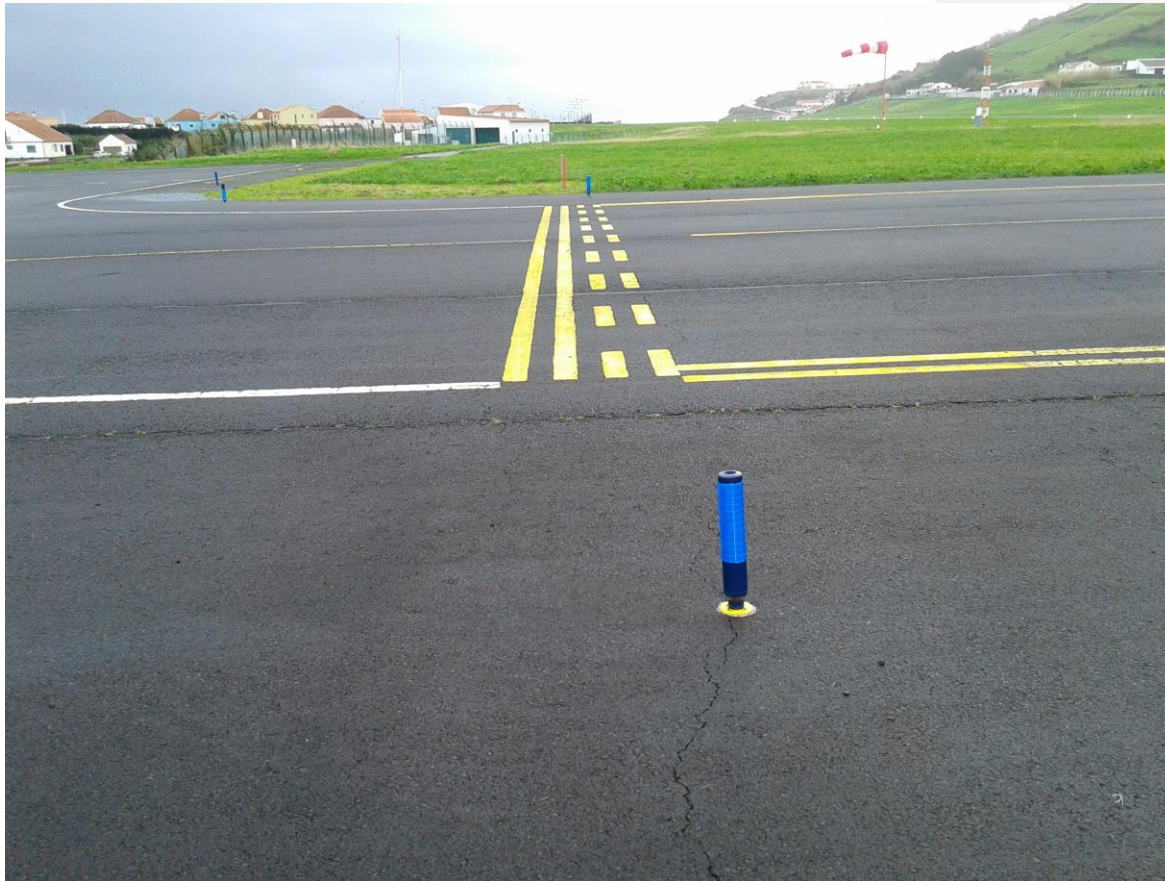
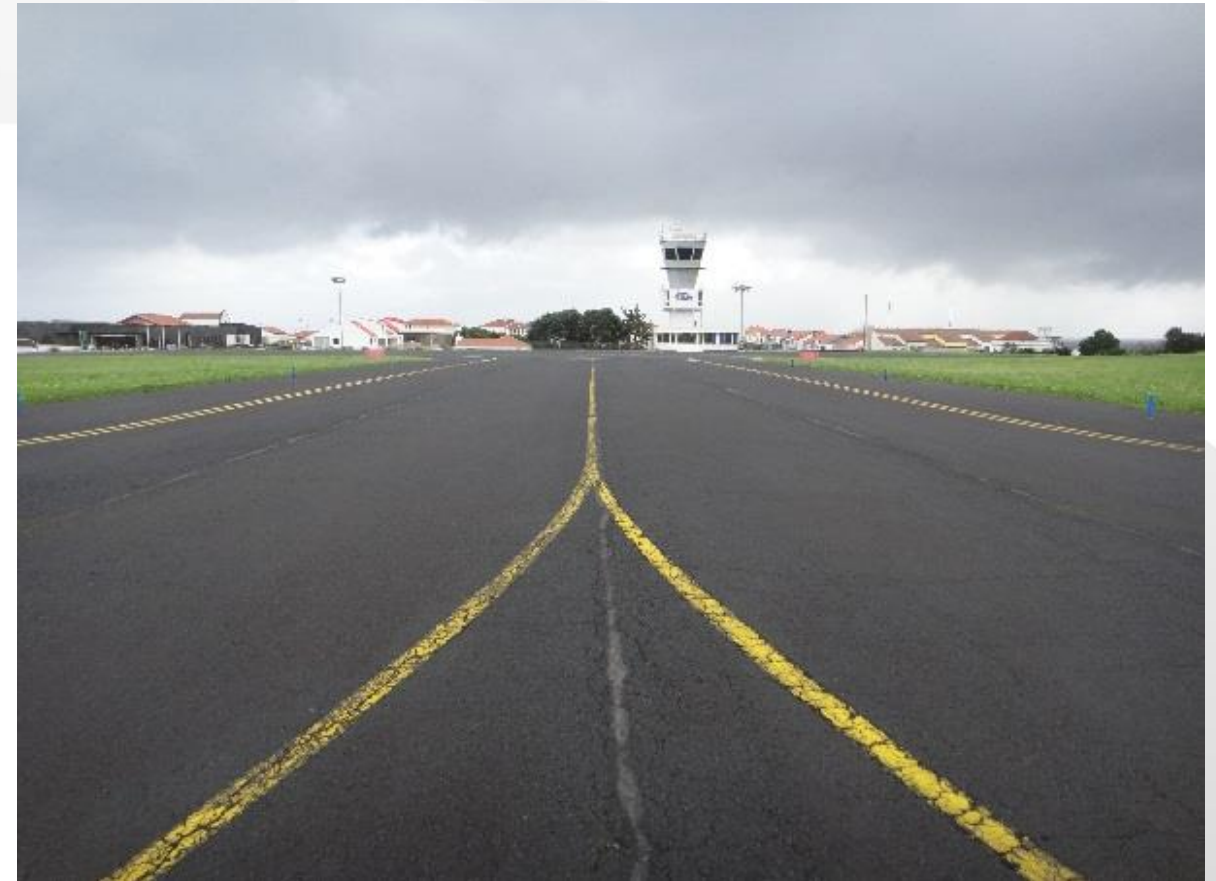
TAXIWAY - O mesmo tipo de degradações, embora não tão severas como na pista

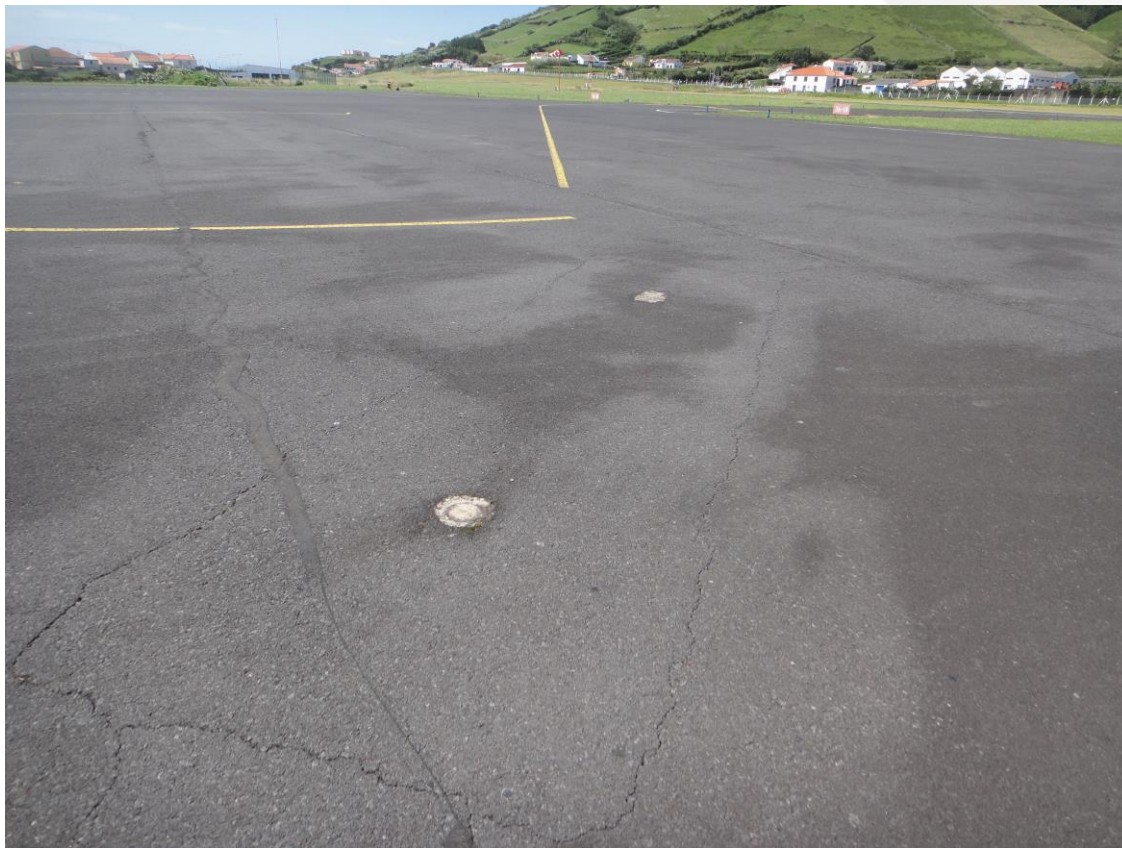
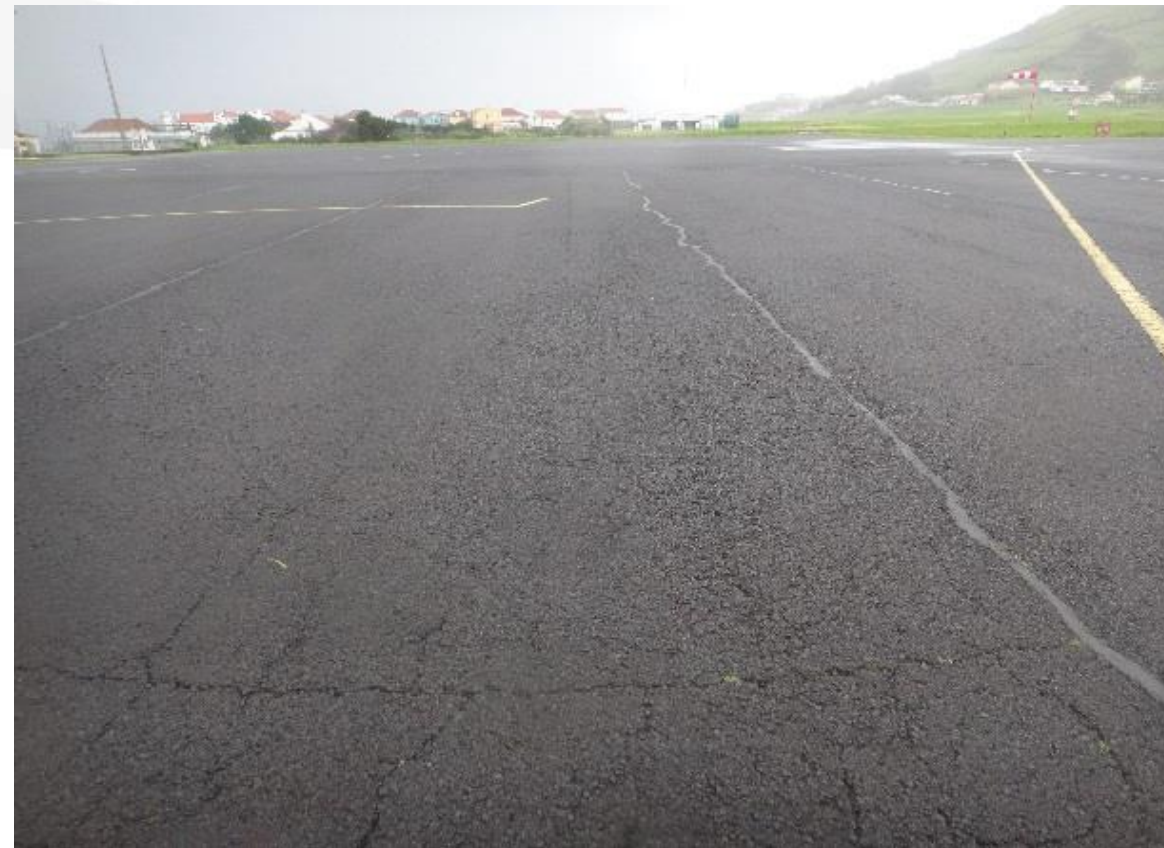
PLATAFORMA - O mesmo tipo de degradações (principalmente fendilhamento em bloco), embora não tão severas como na pista
