# GESTÃO E REMODELAÇÃO DE PÓRTICOS DE SINALIZAÇÃO

## Sumário

Neste artigo é apresentado um trabalho experimental sobre os estados de conservação e manutenção de pórticos e semi-pórticos de sinalização em Portugal, no qual foi realizada uma extensiva campanha de inspeção (cerca de 1500 estruturas). De acordo com os resultados obtidos, aproximadamente 35% das estruturas de sinalização apresentam níveis de conservação insuficiente, exigindo trabalhos de reparação prioritários. As anomalias críticas registadas foram a falta de aperto/ausência de elementos de fixação, geometria inadequada do sistema de ligações e o colapso estrutural das chapas e perfis de aço. Foi ainda realizado um trabalho de inventário, o qual possibilitou a realização da verificação estrutural de aproximadamente 80% das estruturas inspeccionadas. Com base na análise estrutural realizada, verificou-se que uma parte significativa dos pórticos e semi-pórticos de sinalização apresenta necessidade de reforço ou de substituição integral e que, consequentemente, este tipo de estruturas carece de ações de monitorização.

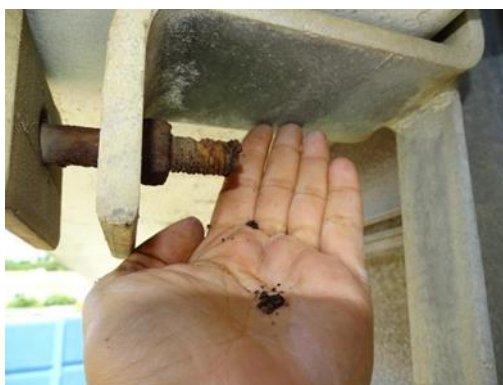
Com base nos dados recolhidos durante a campanha de inspeção, pode-se afirmar que foram identificados 76 diferentes tipos de anomalias. Neste contexto, é de realçar as anomalias mais comuns foram: (i) corrosão dos sistemas de fixação (Figura 5); (ii) corrosão das chapas e/ou perfis estruturais; (iii) exposição ou geometria incorreta de chumbadouros; (iv) acumulação de resíduos e sujidade; e (v) descasque da camada de proteção anticorrosiva.

**Figura 5. Corrosão do sistema de fixação.**

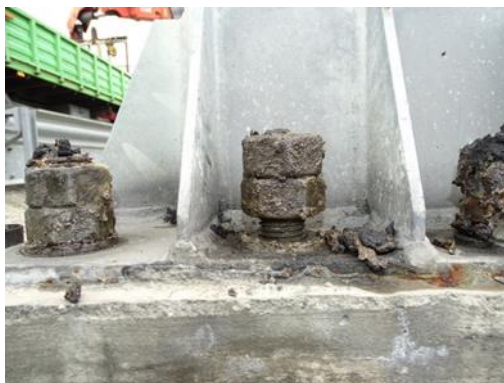
No que diz respeito às anomalias com maior relevância ao nível da segurança estrutural e da durabilidade, destacam-se as seguintes situações: (i) falta de aperto nos elementos de fixação (Figura 6(a)); (ii) geometria inadequada do sistema de ligações; (iii) ausência de elemento de fixação (Figura 6(b)); (iv) colapso estrutural de chapas e perfis de aço (Figura 6(c)); e (v) corrosão acentuada dos elementos de fixação. A Figura 6 ilustra algumas das situações acima descritas, as quais requerem intervenção imediata.

**Figura 6. Exemplos de anomalias críticas: (a) falta de aperto das fixações, (b) ausência de elemento de fixação e (c) colapso estrutural das chapas de aço.**

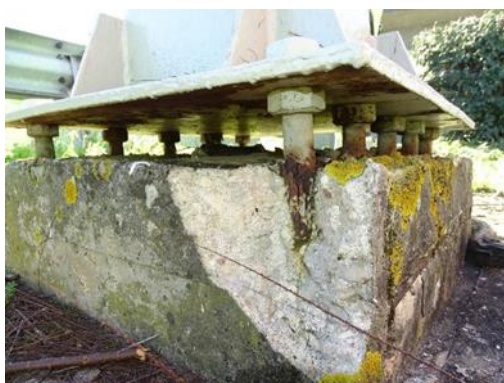
Figura 8. Espaço vazio existente na ligação entre o montante e o plinto da fundação.

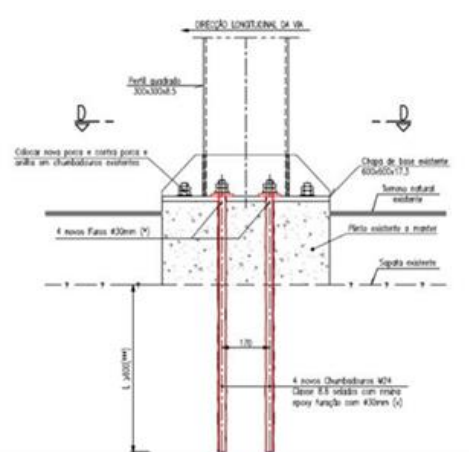
Quanto às estruturas de sinalização em que não se verifica a segurança estrutural, em 49% dos casos foi proposta a execução de trabalhos de reforço, tendo a necessidade de reforço resultado tipicamente da insuficiente capacidade resistente das ligações dos pórticos/semi-pórticos. Com base na análise estrutural realizada, pode-se

afirmar que os trabalhos de reparação propostos ao nível dos sistemas de ligações (Figura 9) foram, em geral, o aumento do diâmetro e/ou do número de parafusos e da capacidade resistente das chapas das ligações através da soldadura de cutelos. A Figura 10 corresponde à ligação montante-fundação de uma estrutura de sinalização existente, a qual foi alvo de uma intervenção de reforço com o intuito de aumentar a capacidade resistente da ligação.

**Figura 9. Esquema ilustrativo do reforço estrutural proposto para a ligação do montante à sapata de fundação.**
