PATOLOGIAS EM OBRAS DE SUPORTE NA REDE BRISA

Isabel Gonzalez¹, Joana Martins², Miguel Quintela Cruz³

¹BGI – Brisa Gestão de Infraestruturas, S.A., Responsável do Departamento de Pavimentos e Geotecnia, 210058211, email: isabel.gonzalez@brisa.pt, Quinta da Torre da Aguilha – Edifício Brisa, 2785-599 São Domingos de Rana, Portugal

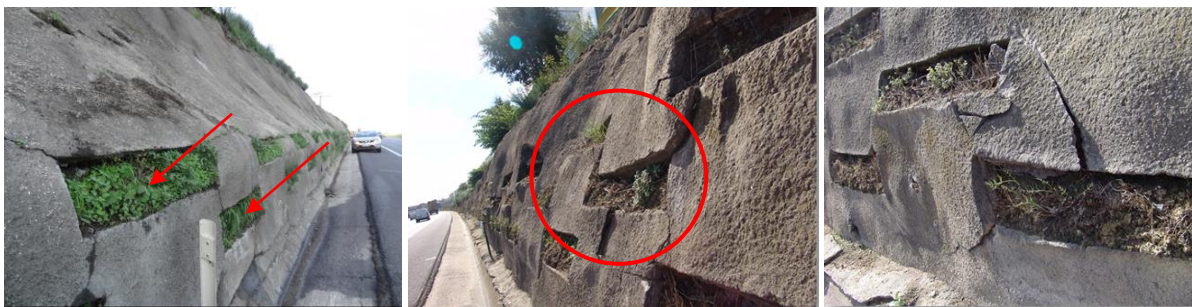
Nos anos 90 do século passado, o sublanço onde se insere este talude foi objeto de um alargamento da plataforma para 2x3 vias, o qual obrigou, devido ao constrangimento de espaço (existência de barreiras acústicas na crista do talude), à realização de um corte subvertical do pé do talude existente, de cerca de 3,5 m para o lado exterior da faixa de rodagem e ao agravamento da inclinação do 1.º pano, como se observa na 1.ª foto da Figura 1.

Figura 1 - Talude de escavação ao km 7+200 N/S com a capa de betão projetado com “janelas”

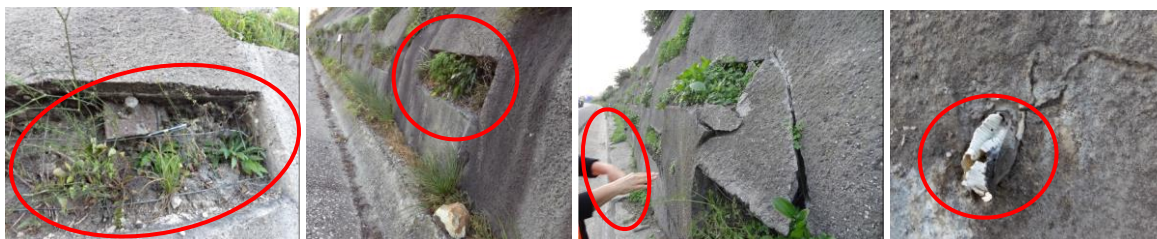
Este revestimento começou a evidenciar algumas patologias e disfunções, ao fim de 25 anos (em 2015), que se podem observar nas imagens das figuras 1 e 2, as quais justificaram a intervenção de reabilitação e reforço para estabilização do talude, como mostram as fotos da Figura 2:

- Degradação da capa de revestimento em betão projetado e aparecimento de fendas;
- Bueiros danificados ou esmagados (4ª imagem da Figura 2);
- Arrastamento de finos (erosão interna) através das “janelas ou floreiras”, originando vazios ou ocos no tardo do muro;
- Acumulação de detritos e de blocos de rocha sobre as valetas triangulares;
- Deslocamento da capa de revestimento no sentido horizontal, sobrepondo-se à valeta triangular (3ª imagem da Figura 2).

Figura 2 – Patologias na capa de betão projetado com “janelas”

Atendendo às patologias observadas, e aos condicionamentos geológicos e geotécnicos locais, conclui-se que o corte subvertical efetuado, aquando do alargamento da plena via, induziu um carregamento localizado sobre o talude, contribuindo assim, para a sua degradação. No entanto, grande parte das patologias parecem ter origem nas janelas retangulares existentes no betão projetado, as quais introduzem descontinuidades no plano e propiciam a chamada das águas que percolam no interior do maciço. Esta situação potencia a ocorrência de fenómenos de erosão interna, bem como deformações com amolecimento e redução progressiva das características de resistência dos solos margosos e argilosos.

De forma a obviar ao processo de instabilização acima descrito, o projeto de execução preconizou a demolição da capa do revestimento em betão existente, incluindo o corte das pregagens existentes e a realização de um reperfilamento geral do talude com uma inclinação média de 50° (como se pode ver na 1ª imagem da Figura 4). Esta geometria, compatível com os limites de ocupação, propicia condições de estabilidade global bem mais favoráveis do que as existentes, de acordo com a 2ª imagem da Figura 3.

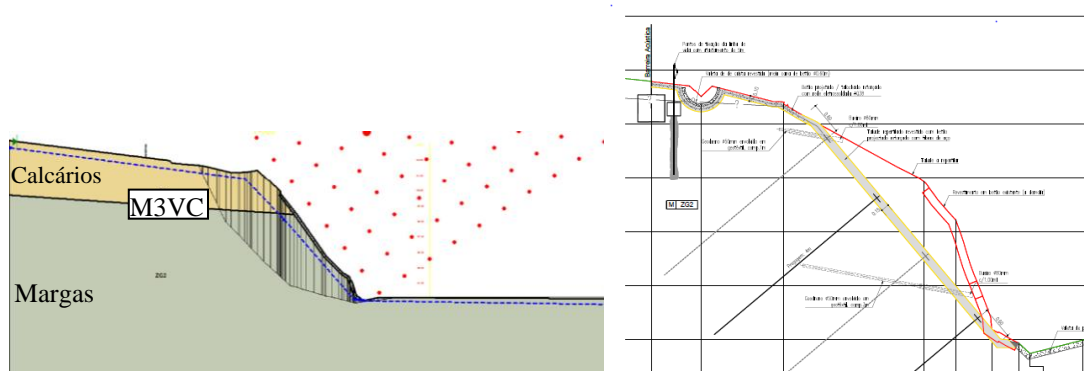
Em termos de geologia, o talude é composto por “Calcários da Quinta das Conchas” (Miocénico - M3VC) alternando com estratos margosos, com inclinação para SW, de acordo com o corte transversal da Figura 3.

Figura 3 – Cenário geológico e perfil transversal da solução do projeto

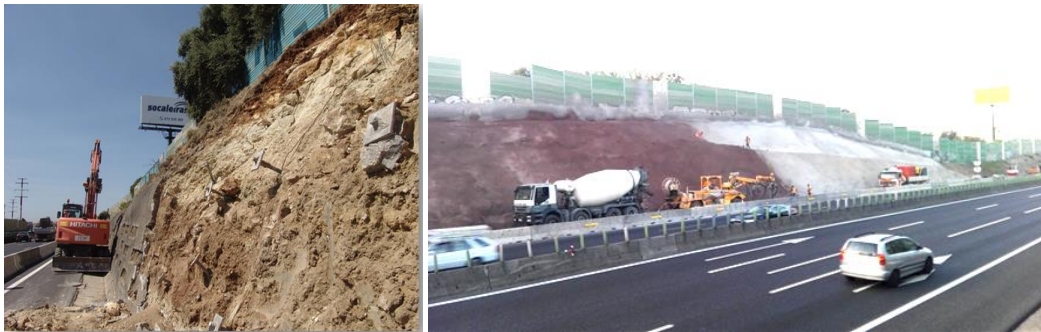
Figura 4 – Demolição da capa de betão existente e aspeto final do novo betão projetado com fibras

O talude reperfilado foi integralmente revestido com um paramento de betão projetado com fibras metálicas (ver 2ª imagem da Figura 4 que evidencia a aplicação do betão projetado com pigmento avermelhado), com uma espessura média de 15 cm. Toda esta nova capa estrutural foi monolitizada com o maciço através da instalação de uma malha de pregagens autoperfurantes, com 4 m de comprimento e bit de furação perdido adequado à natureza dos materiais, garantindo-se a sua selagem imediata pelo seu interior. Estas pregagens serão armadas na zona das cabeças, de forma a assegurar uma boa integração no revestimento de betão projetado. Complementarmente foram executadas beneficiações ao sistema de drenagem superficial e interna do talude. A conclusão desta empreitada ocorreu em outubro de 2017.

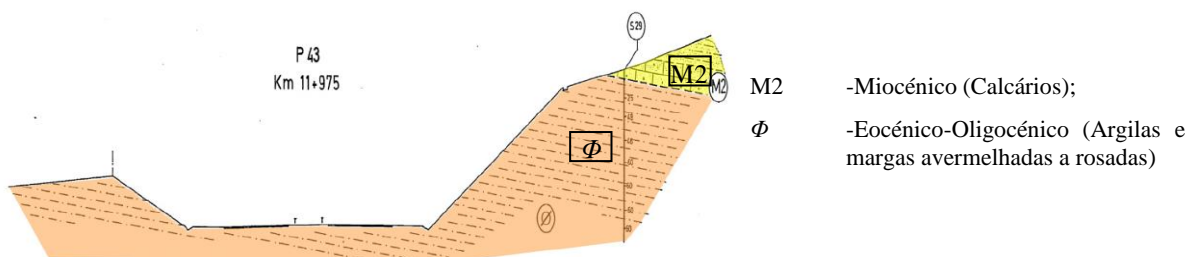
Em relação à geologia do local, este talude localizado, entre os km's 12+217 e 12+360, no sentido Lisboa/Porto desenvolve-se na Formação de Benfica (ϕ) e é composto essencialmente por argilas e margas avermelhadas a rosadas de plasticidade elevada, coberta por depósitos de vertente nalgumas zonas ou por calcários do miocénico (M2), como se pode ver na Figura 5.

Figura 5 – Cenário geológico

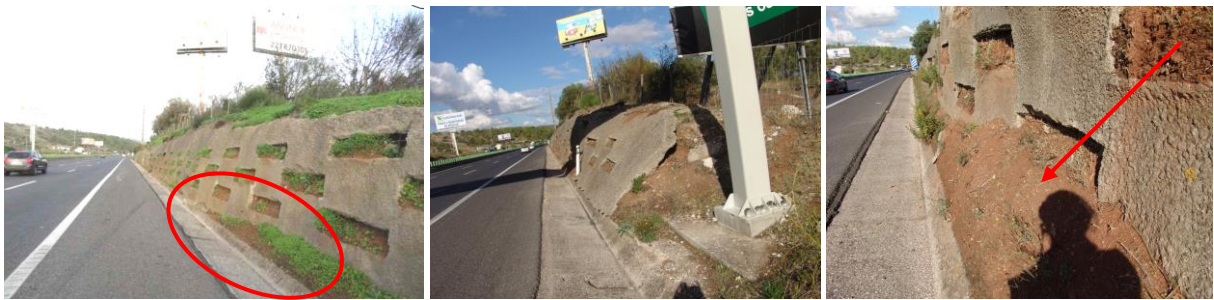
Face a este cenário e embora a origem das patologias seja semelhante, às descritas para o caso de estudo anterior, as degradações do revestimento de betão projetado armado e pregado, evoluíram e agravaram-se mais rapidamente, devido à natureza litológica dos materiais, uma vez que se tratava de um talude argiloso, mais suscetível à erosão.

A patologia derivada da erosão interna do talude, no tardo do da capa de betão projetado, era visível através dos cones de argila acumulados na parte da frente do revestimento, como se vê na 3ª imagem da Figura 6. À medida que a acumulação de material aumentava na parte da frente do muro, verificava-se a ocorrência de vazios no tardo do muro, originando a instabilidade do talude.

Figura 6 – Aspectos das patologias do revestimento em betão com “janelas”

Atendendo às patologias observadas na Figura 6 e aos condicionamentos geológicos e geotécnicos locais, o projeto preconizou o saneamento e reperfilamento do talude, implicando a remoção da capa do revestimento em betão pobre, de malhas metálicas, bem como das cabeças das pregagens soltas que compunham o revestimento do talude existente (como se vê na 1ª imagem da Figura 7).

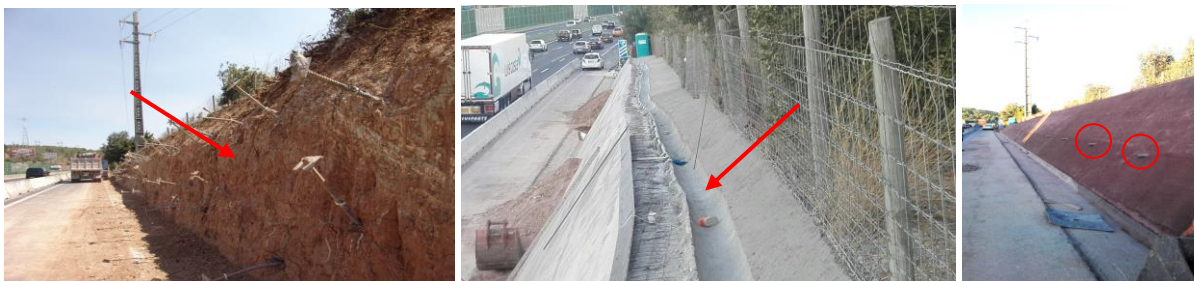
Figura 7 – Talude após a demolição da capa de betão projetado, caleira de crista e geodrenos

Complementarmente, também foi dimensionado o sistema de drenagem superficial e interna do talude, acrescentando-se uma caleira de crista de diâmetro 300 mm e geodrenos subhorizontais, anteriormente inexistentes.

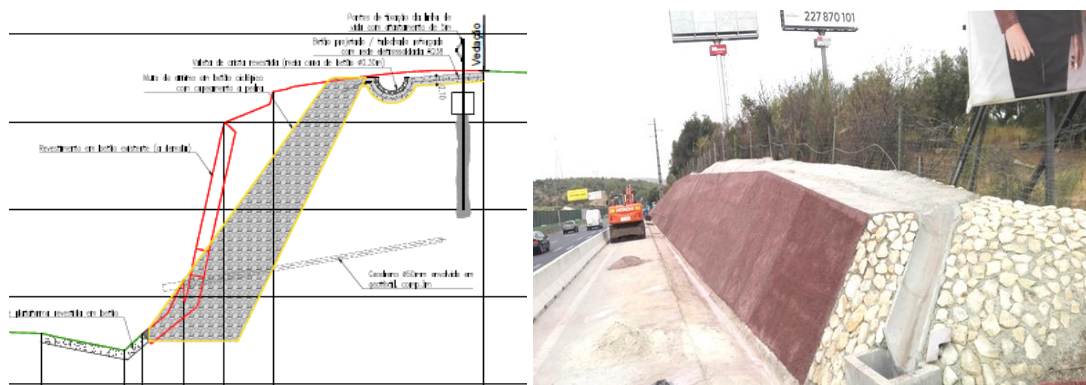
Figura 8 – Perfil transversal tipo da solução de projeto e aspeto final da solução do muro de arrimo

Em fase seguinte dos trabalhos os materiais degradados foram removidos até se atingir a geometria do talude pretendida. Posteriormente, executou-se o muro de arrimo, em betão ciclópico (ver aspeto final do muro na 2ª imagem da Figura 8).

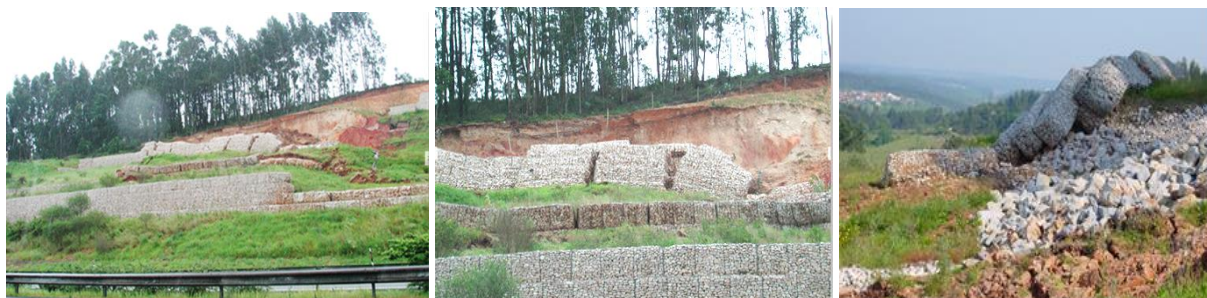
O talude em questão, construído em 1982, com a inauguração do sublanço Condeixa/Mealhada, apresentou, ao longo do seu período de serviço, um vasto historial de instabilizações, coincidentes com períodos de pluviosidade intensa, tendo sido ciclicamente alvo de obras de suporte e reabilitação da drenagem que englobaram, a execução de estruturas de contenção com muros de gabiões e reperfilamentos do talude com inclinação progressivamente mais reduzida e colocação de drenagem superficial.

Figura 9 – Instabilidades dos muros de gabiões, anteriores a 2002

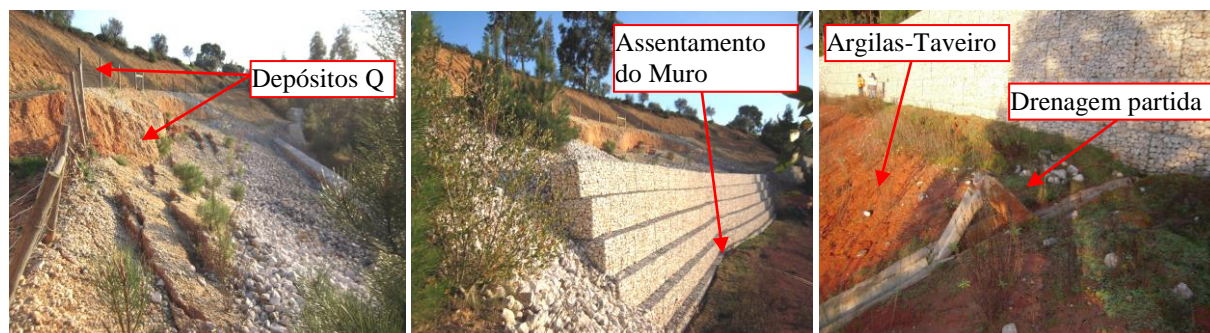
Na parte superior do talude de escavação afloram materiais granulares, com permeabilidade muito mais elevada, constituídos essencialmente por areias médias a grossas, argilosas amareladas com níveis de seixo rolado, pertencentes à formação do Quaternário (Q) que assenta sobre as argilas do Cretácico (imagens da Figura 10).

A origem dos diversos escorregamentos ocorridos ao longo do tempo, deveram-se fundamentalmente à progressiva alteração e redução das características resistentes dos materiais argilosos, pertencentes à formação de “Taveiro”, associada a problemas de drenagem das águas que percolavam no maciço, provenientes da formação sobrejacente, mais permeável.

A ultima instabilidade, ocorreu em outubro de 2009, associada à precipitação extremamente elevada que ocorreu no inverno de 2009/2010, tendo afetado o muro de gabiões superior Norte, através de um deslizamento horizontal pela fundação e consequente destruição dos órgãos de drenagem existentes no seu pé, tendo ainda ocorrido um deslizamento no talude de escavação superior contido pelo muro e que englobou parte do caminho rural, numa extensão de cerca de 50 m de comprimento, como se pode ver nas imagens da Figura 10.

Figura 10 – Instabilidade do muro de gabiões superior Norte, em 2009

A solução de reforço compreendeu a demolição total do muro de gabiões superior Norte e a sua substituição por um maciço de enrocamento, assente sobre uma laje em betão armado com uma fundação profunda, constituída por um conjunto de microestacas. Executaram-se, também trabalhos de beneficiação e de reforço da rede de drenagem superficial e profunda e ainda o revestimento vegetal do talude, de acordo com as Figuras 11 e 12.

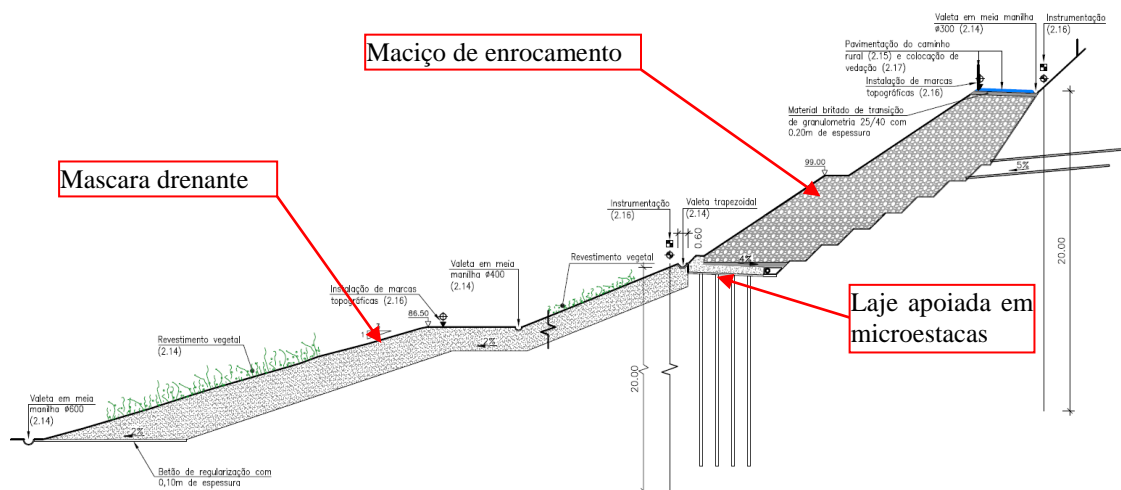
Figura 11 – Maciço de enrocamento assente sobre laje, em betão armado fundada em microestacas.

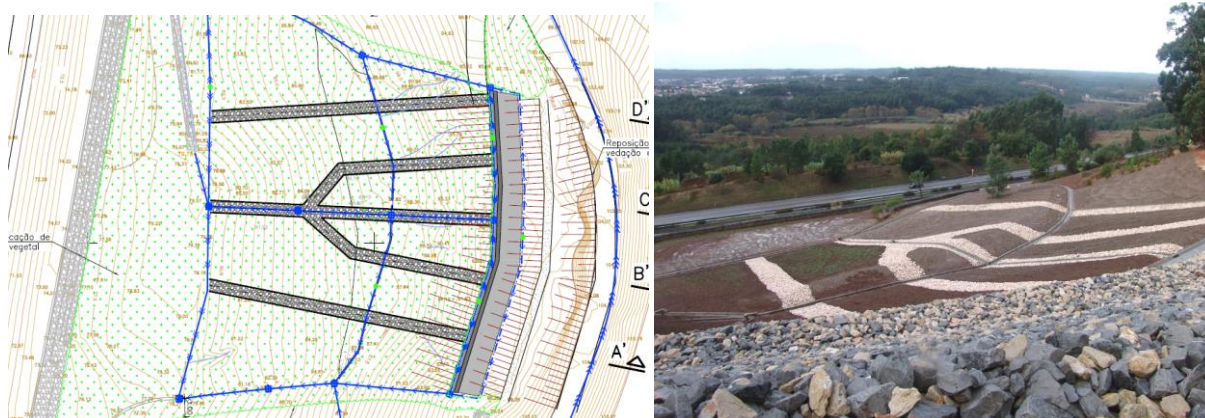
Figura 12 – Planta de reabilitação do sistema de drenagem superficial e interna do talude e foto após conclusão da empreitada, em janeiro de 2016.

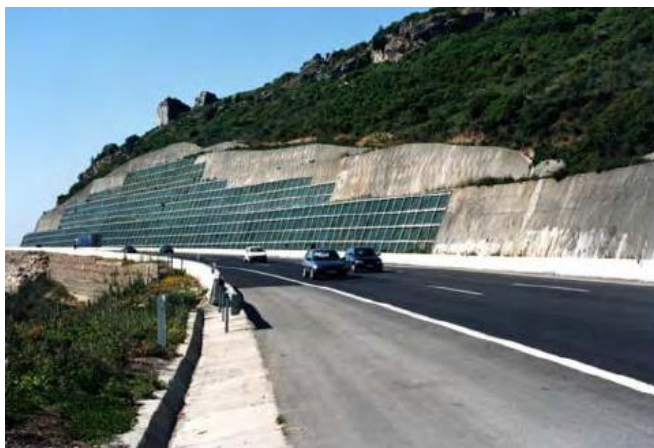
Para proteção da cabeça das pregagens foram executados uns maciços com geometria paralelepipedica em betão simples. Nos espaços entre vigotas, designados por painéis, com $3 \times 2 \text{ m}^2$ de área, foi colocada uma rede galvanizada de dupla torção de 2,7mm diâmetro e um geotêxtil em polipropileno de coloração verde, subjacentemente à rede, o qual foi responsável pelo nome atribuído ao talude “janelas verdes”, como se pode observar na Figura 13.

Figura 13 – Vista geral da estrutura de contenção, em 1994 - grelha ortogonal de vigotas de betão armado

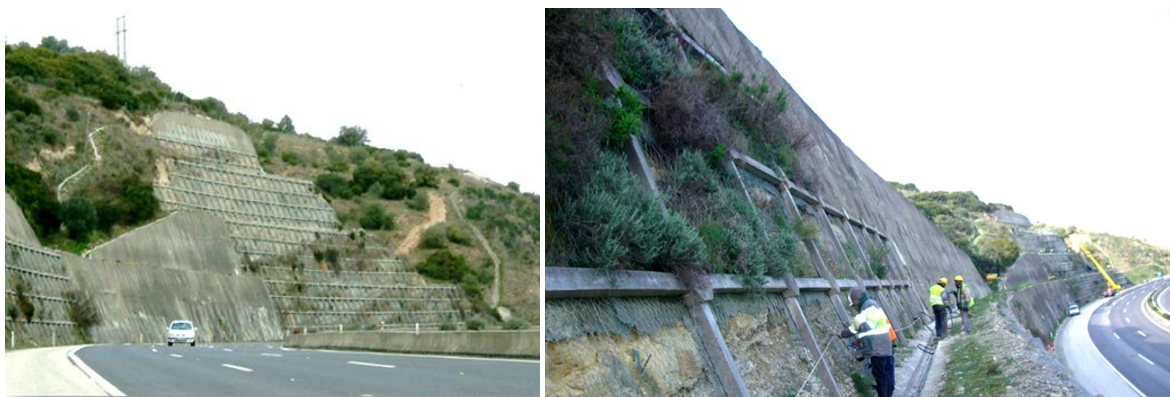
A degradação da estrutura de suporte foi-se agravando ao longo de cerca 10 a 12 anos, tendo-se observado a ocorrência de várias anomalias que potenciaram fenómenos de instabilidade do talude.

Foi nesta altura (2005/2006, Figura 14) que se desenvolveu o projeto de estabilização, tendo-se constatado que a solução adotada não funcionou em pleno.

Figura 14 – Aspeto da estrutura de contenção degradada, em 2006.

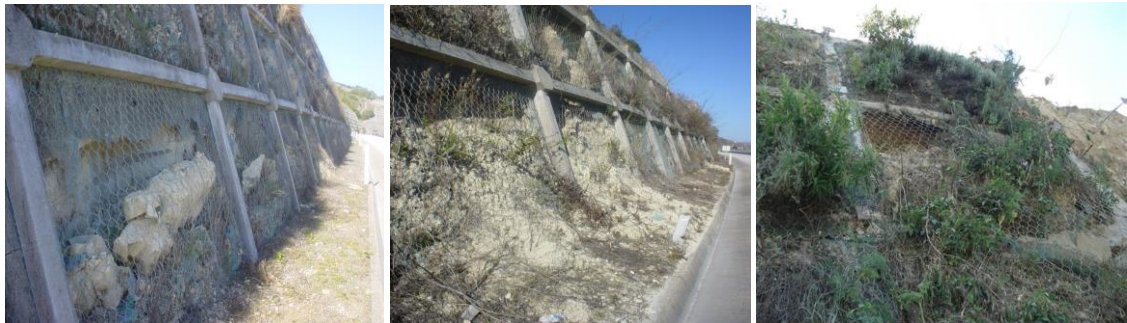
- Acumulação de material na rede de proteção que induziu um excesso de peso a suportar por este elemento (2ª imagem da Figura 15);
- Carga adicional nas vigotas provocando roturas na grelha e nos respetivos nós (1ª imagem da Figura 15);

- A grelha pré-fabricada não se encontra solidarizada ao talude, ao longo de diversos trechos (Figura 16);
- Ocorrência de enchimentos de alvenaria de tijolo executados em fase de construção para promover a ligação da estrutura reticulada à face dos taludes escavados (3ª imagem da Figura 15 e 2ª da Figura 17);

- Crescimento de vegetação no tardo dos painéis danificando o geotêxtil e a rede de proteção (3ª imagem da Figura 15);
- As vigas pré-esforçadas apresentam fissuras acentuadas e muitas delas encontram-se em estado de rotura (Figura 16);

Figura 15 –Acumulação de material na rede de proteção e vegetação no tardo dos painéis (2007)

Neste caso e atendendo ao estado precário do sistema de grelha de vigotas, a solução de reabilitação e reforço para estes taludes previu a remoção das mesmas, antes da execução dos trabalhos.

A solução implementada em 2008, constou da aplicação de betão projetado, executado em três camadas de 3cm de espessura mínima e armado com 2 camadas de malhassol CQ38. O recurso à malhassol, com espaçamento de varões de 150mmx150mm, permitiu a solidarização das várias pregagens existentes.

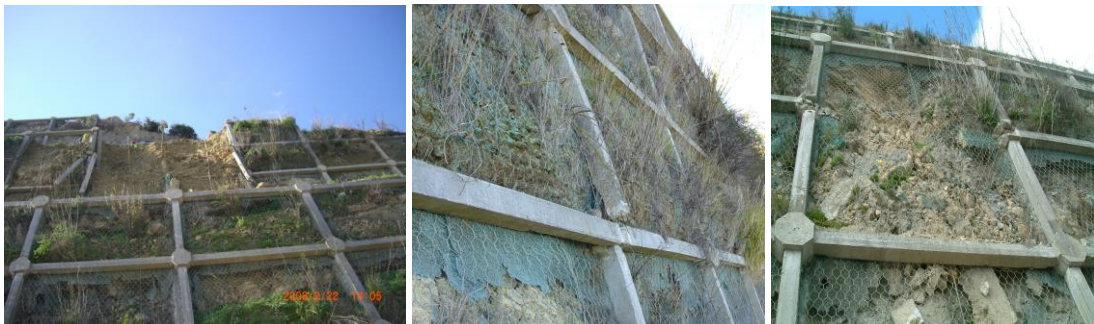
- Falta de ortogonalidade entre os elementos das vigotas (imagens da Figura 16);
- Rotura de alguns nós (Figura 16);
- Banquetas com diminuição da largura devido à subescavação por queda de materiais (1ª imagem da Figura 16).

Figura 16 – Patologias da grelha ortogonal de vigotas e da banqueta danificada, em 2007/2008

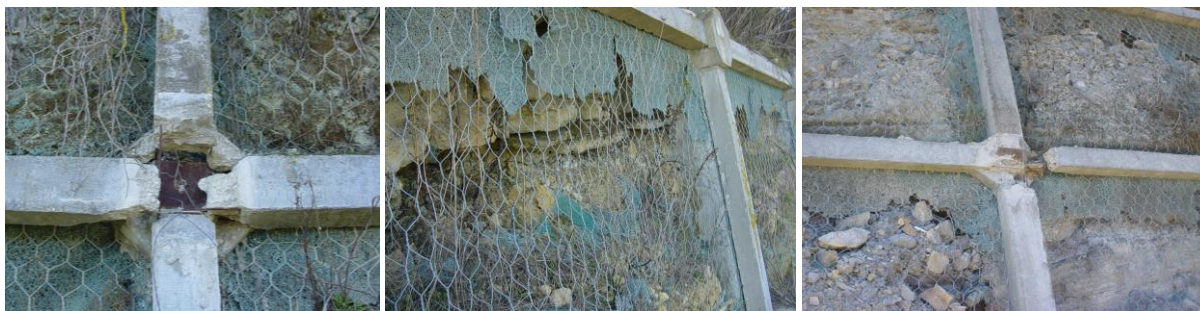
Figura 17 – Patologias dos nós, afetando as cabeças das pregagens, e degradação do geotêxtil, 2007/2008

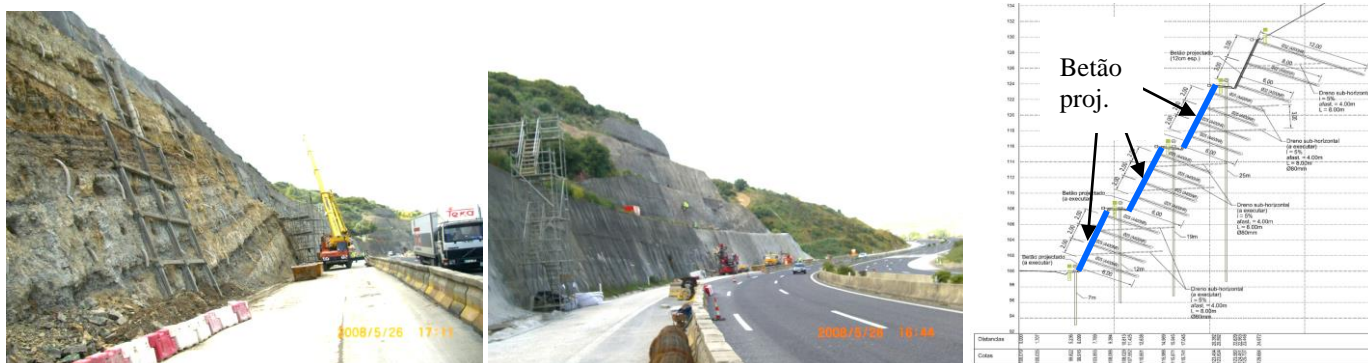
O novo revestimento do talude tem garantido uma boa proteção das camadas alternadas de calcários e margas, minimizando os fenómenos de alteração, contra a erosão superficial.

Figura 18 – Aspeto das camadas de calcário e margas e da nova estrutura de contenção (2008).

Complementarmente foi executada a drenagem interna do maciço com geodrenos sub-horizontais de $\phi 80\text{mm}$, constituídos por tubos de PVC rígido canelado e crepinado, com comprimento de 8,0m, prevenindo a eventual geração de impulsos hidrostáticos.

Por fim realizaram-se também pregagens adicionais, com varões D32mm, L=6 a 12m e A500NR, bem como dos respetivos ensaios de receção.
