# ESTRUTURAS DE CONTENÇÃO, SUA MONITORIZAÇÃO, INSPEÇÃO E INTERVENÇÃO NA REDE DA BRISA

*No âmbito da monitorização e inspeção visual que tem vindo a ser realizada pela Brisa Gestão de Infraestruturas (BGI) para os ativos geotécnicos, está a ser implementado um Sistema de Gestão de Ativos (SGA) da rede concessionada. Os ativos geotécnicos englobados neste sistema são tanto os taludes de aterro como de escavação que podem estar ou não revestidos ou contidos por estruturas de contenção. Na sequência desta monitorização, concluiu-se que dois taludes de aterro necessitavam de intervenção, sendo estes localizados na A1 (km 128+650 N/S) e na A2 (km 218+700 S/N), os quais serão apresentados como exemplo de aplicação do SGA.*

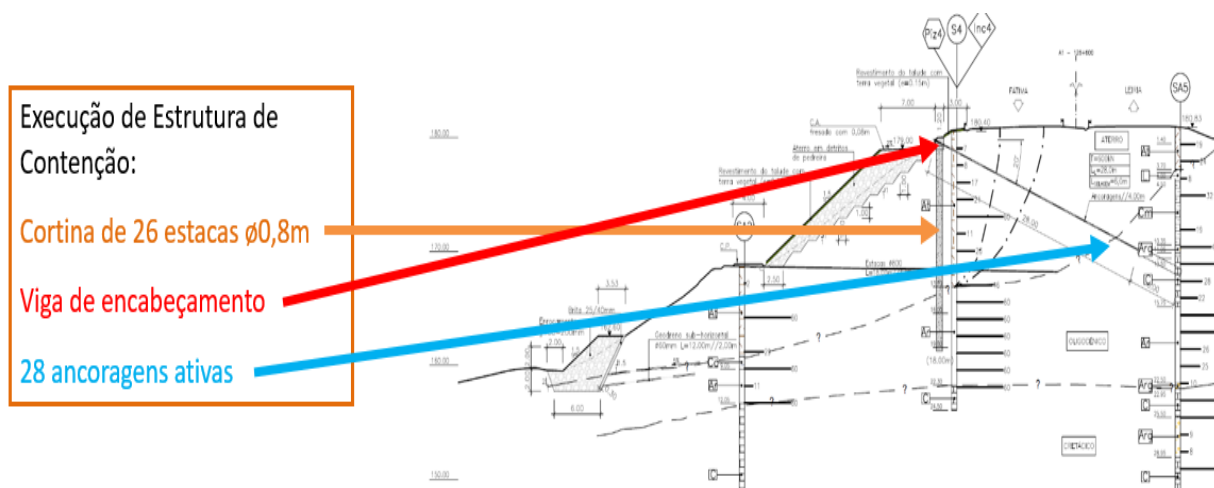
Figura 3 - Esquema representativo da solução preconizada

A intervenção constou da execução de uma cortina de estacas ancorada, na parte superior do talude e na construção de um aterro de encosto, endentado ao existente, em materiais granulares britados que serviu de plataforma de trabalho (Figura 3). Esta cortina é composta por 28 ancoragens, 4 das quais instrumentadas. A solução preconizada permitiu, durante a construção, manter a disponibilidade das duas vias de circulação da autoestrada, existentes neste trecho.

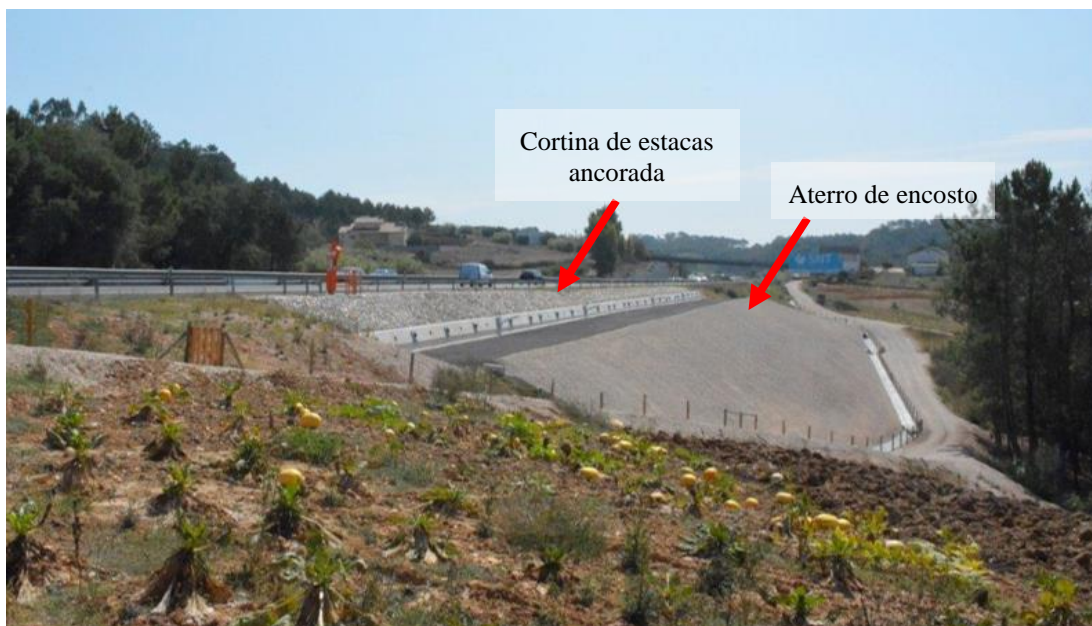
**Figura 4 - Talude de aterro na A1 ao km 128+650 N/S**

Este talude localiza-se próximo da aldeia de Opeia, entre o km 128+450 e o km 128+700, no sublanço Fátima/Leiria da A1, num aterro que se desenvolve a meia encosta sendo que no lado de jusante, no sentido N/S, atinge mais de 20 m de altura, onde desde a fase da construção do sublanço (1991), detetaram-se sinais de instabilidade.

Na sequência do aparecimento de fissuras longitudinais no pavimento e da observação de assentamentos acumulados significativos na plataforma, em 2007, instalaram-se 4 inclinómetros e 2 piezómetros para acompanhamento da evolução do comportamento do talude de aterro.

Após a intervenção, a instrumentação de monitorização do talude foi reforçada com a instalação de 4 células de ancoragem, 5 inclinómetros, 2 piezómetros e 25 marcas topográficas.

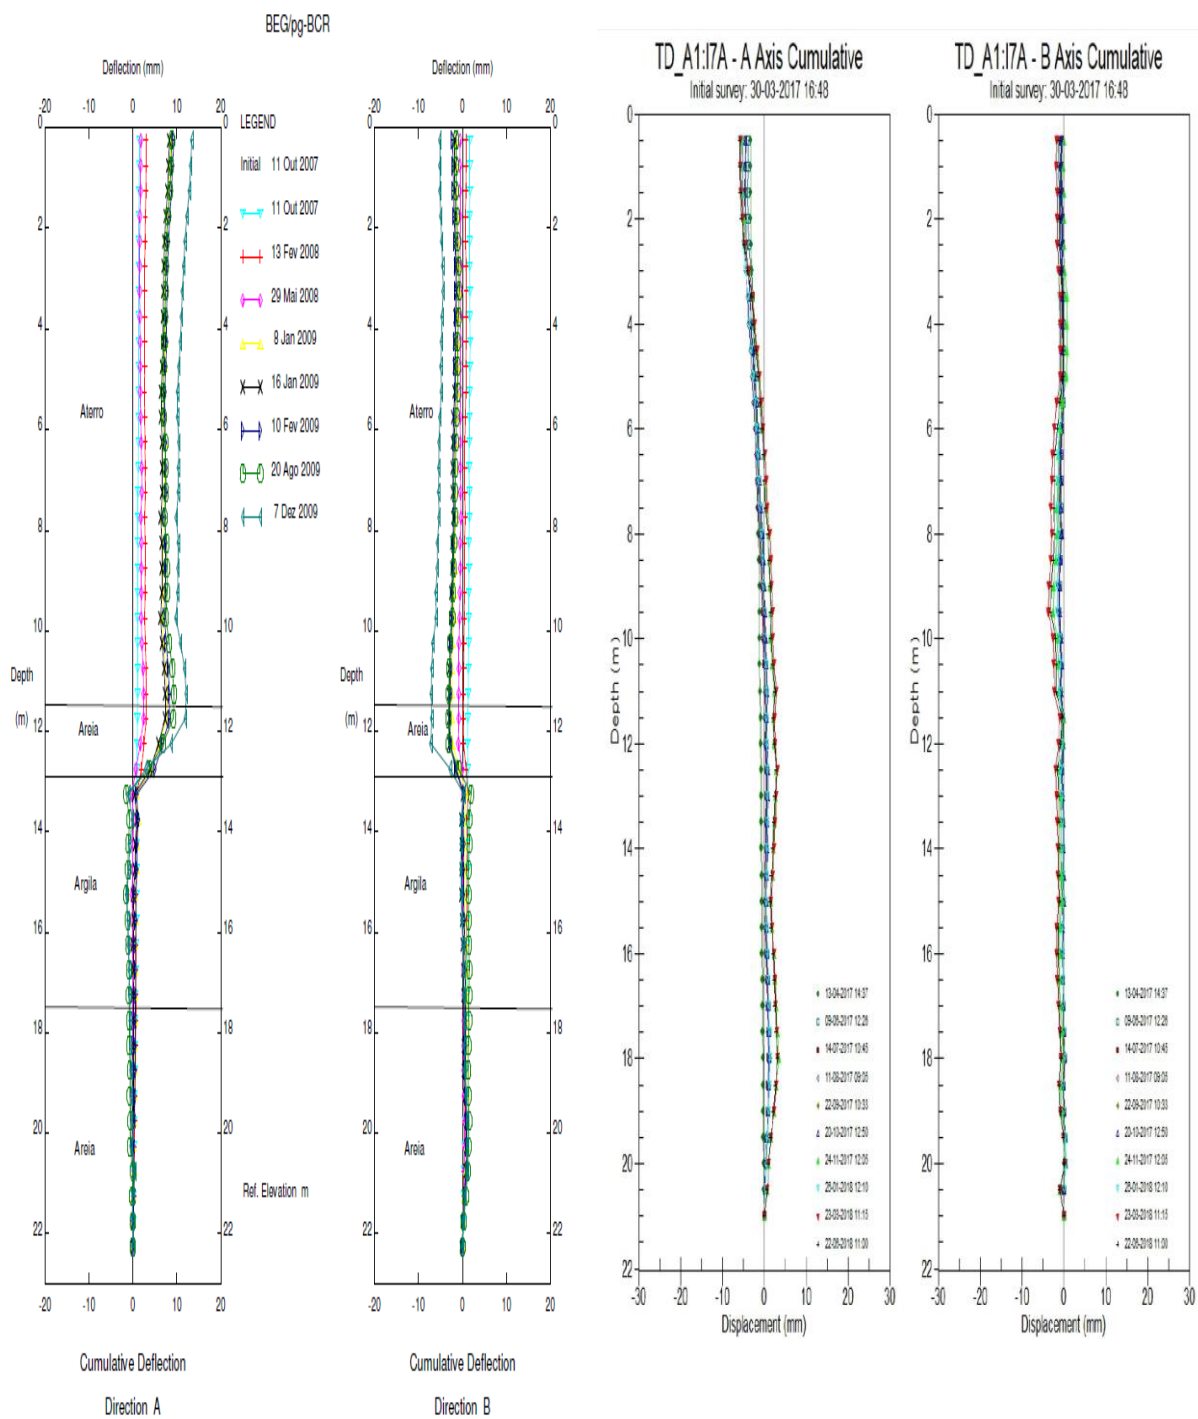
**Figura 5 - Deslocamentos acumulados nas direções A e B, nos Inclínômetros 3 e 7A antes e depois da intervenção, respetivamente**

Como exemplo da evolução do comportamento da estabilidade do aterro, mostram-se na Figura 5, os resultados gráficos das leituras do inclinómetro 3 (imagem da esquerda), instalado antes da intervenção (antigo) que foi substituído pelo 7A (imagem da direita).

Como se pode ver no gráfico, os deslocamentos subhorizontais observados, antes da intervenção, atingiram valores máximos na ordem dos 15 mm, à profundidade da fundação do aterro, no sentido da maior inclinação do talude.

No gráfico do inclinómetro 7A, é possível confirmar a estabilidade do aterro após a intervenção de estabilização efetuada, dada a inexistência de movimentos.

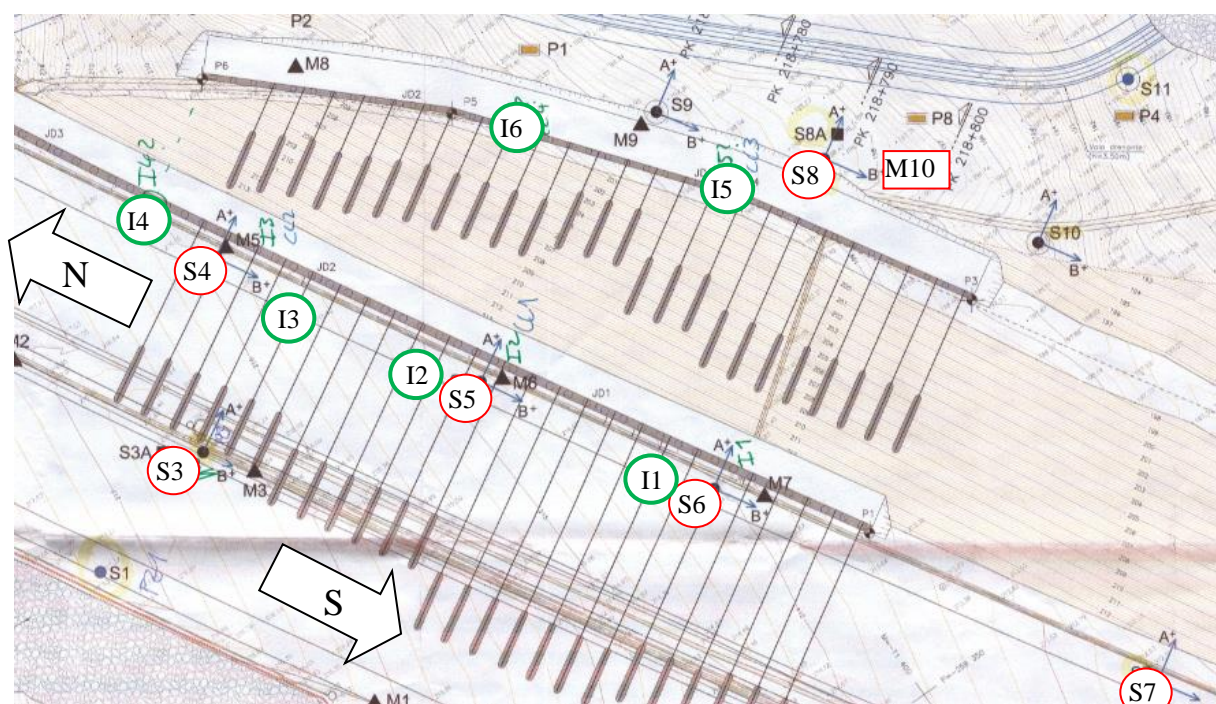
**Figura 6 - Localização dos inclinómetros instalados antes da obra (a vermelho), depois da obra (a verde) e da marca M10 no talude de aterro da A2, ao km 218+750, sentido S/N**

Na sequência desta observação, no final de 2010, após a adjudicação dos estudos, foram instalados 8 (S1 a S8) inclinómetros, 3 piezómetros e várias marcas topográficas para permitir identificar a superfície de deslizamento do talude de aterro, localizados na crista e na base do talude, de acordo com a Figura 6.

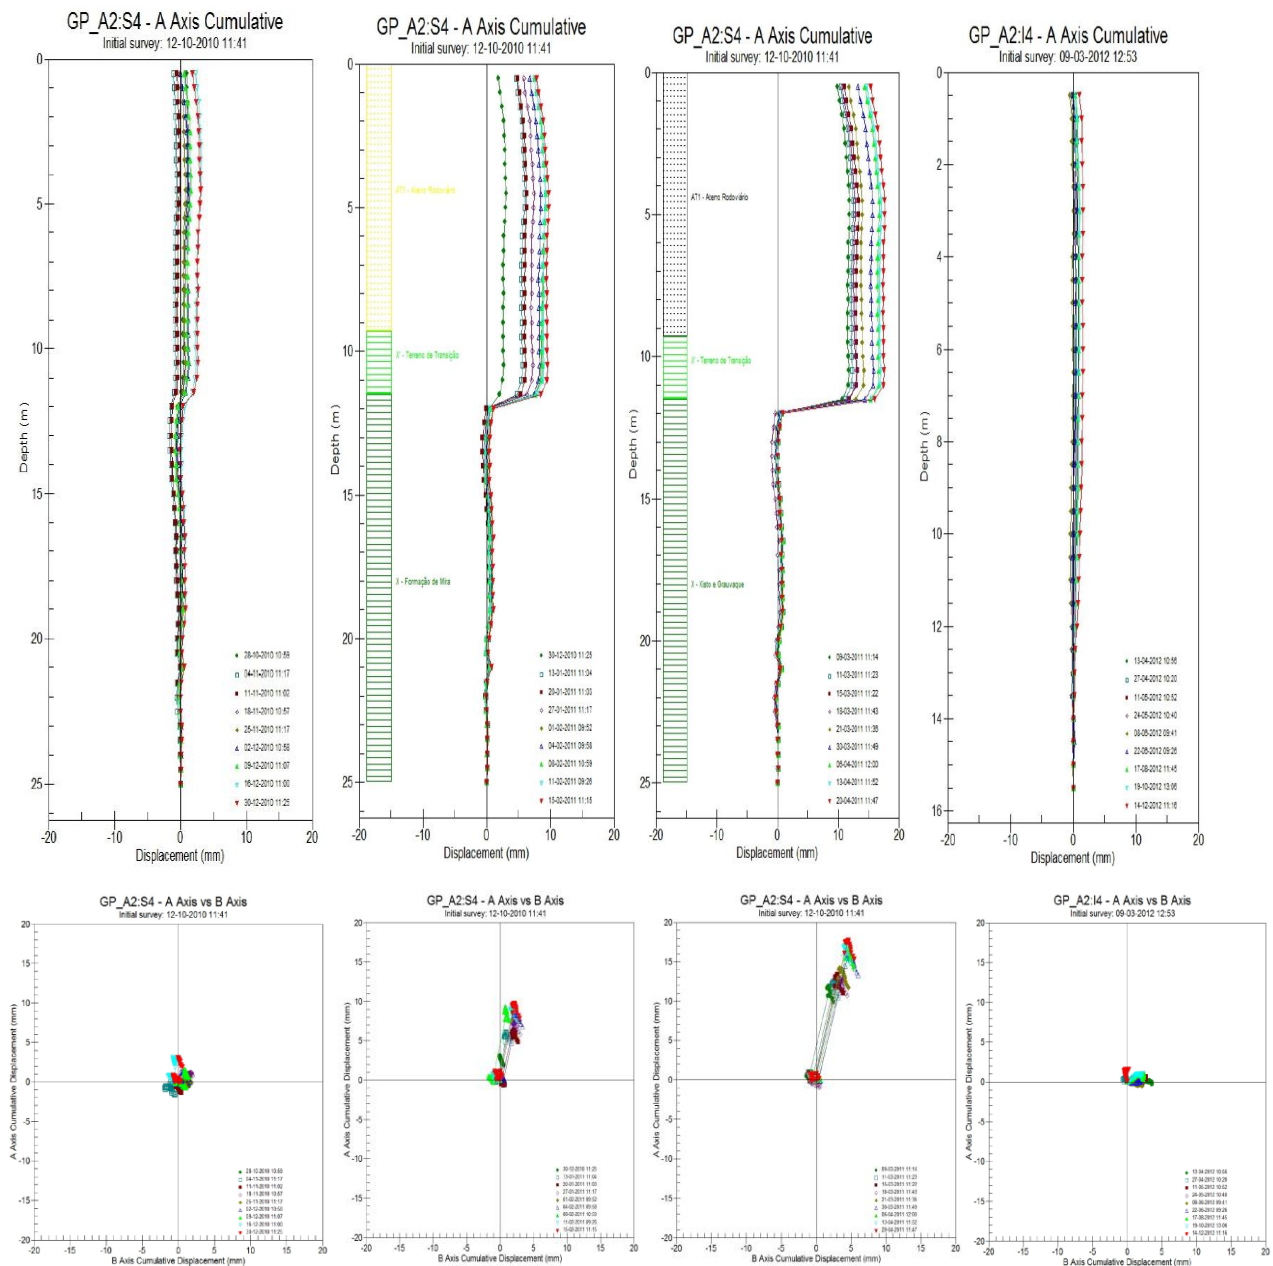
**Figura 7 - Deslocamentos nos inclinómetros S4 (antes da intervenção) e I4 (após intervenção)**

Para mostrar a evolução dos movimentos medidos nos inclinómetros, escolheu-se o inclinómetro S4, como exemplo, representado nos gráficos da Figura 7, na qual é possível observar a superfície de rotura à profundidade de cerca de 12 m, nos três primeiros gráficos da figura. O primeiro gráfico da Figura 7, representa deslocamentos acumulados na direção A, desde 28 de outubro de 2010 a 30 de dezembro de 2010, o segundo gráfico representa o período de leituras entre 30 de dezembro de 2010 e 15 de fevereiro de 2011 e o terceiro gráfico, entre 9 de março e 20 de abril de 2011.

Estes gráficos mostram a evolução dos movimentos a uma taxa cerca de 3mm/mês desde 12 de outubro de 2010 (zeragem) a 20 de abril de 2011. Neste período, o deslocamento máximo acumulado observado foi de cerca de 15 mm.

A zona de distorção observada nas leituras inclinométricas, correspondem a uma zona de transição da base do aterro para o maciço de natureza xisto-grauvática da Formação de Mira.

Esta camada de transição, onde o aterro está assente, poderá evidenciar a existência ou de uma falha tectónica, uma vez que se tratava de material esmagado e com resistências baixas identificado nas sondagens realizadas, ou do eventual deficiente saneamento de materiais de origem de depósitos de vertente na altura da construção.

As campanhas de monitorização do talude tiveram continuidade mesmo após a construção das estruturas de contenção, tendo-se observado no inclinómetro I4 (4ª imagem da figura 7 que mostra leituras desde 13 de abril de 2012 até 14 de dezembro de 2012), instalado na fase de obra, próximo do S4, o abrandamento da taxa de evolução dos deslocamentos subhorizontais.

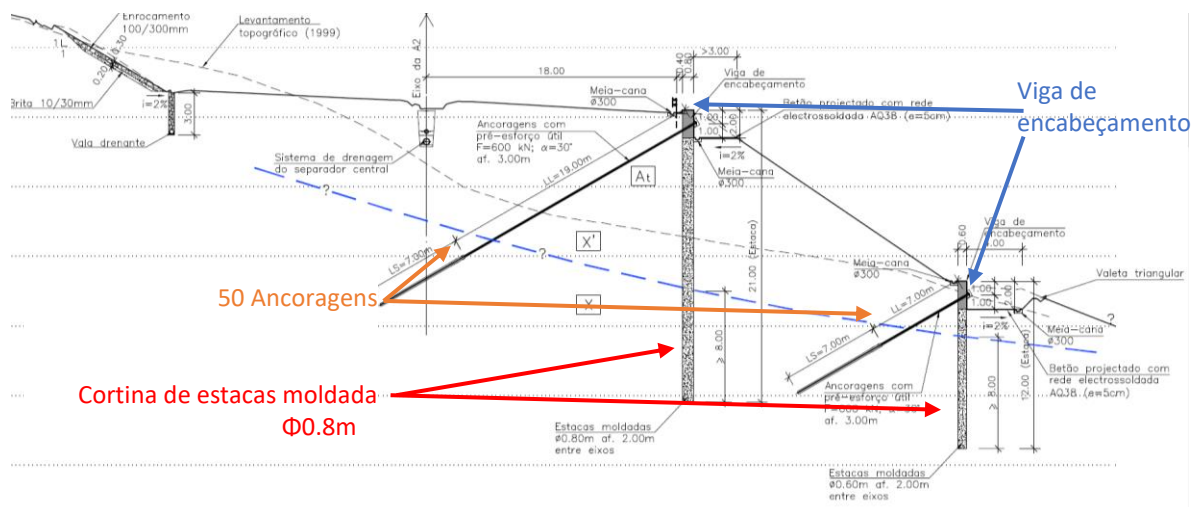
**Figura 8 - Corte transversal da solução de estabilização adotada no talude da A2**

Depois de se ter concluído que a superfície de ruptura se situava abaixo do aterro e tendo em conta os condicionalismos de manter as três vias da autoestrada em funcionamento, projetou-se uma solução que permitiu não ocupar a plataforma rodoviária, cortando apenas a berma direita.

A solução de estabilização deste talude, apresentada na Figura 8, consistiu na execução de duas cortinas de estacas localizadas no topo e na base do aterro, cada uma delas encimada por uma viga de encabeçamento monoancorada, com um total de 50 ancoragens, das quais 4 foram instrumentadas.

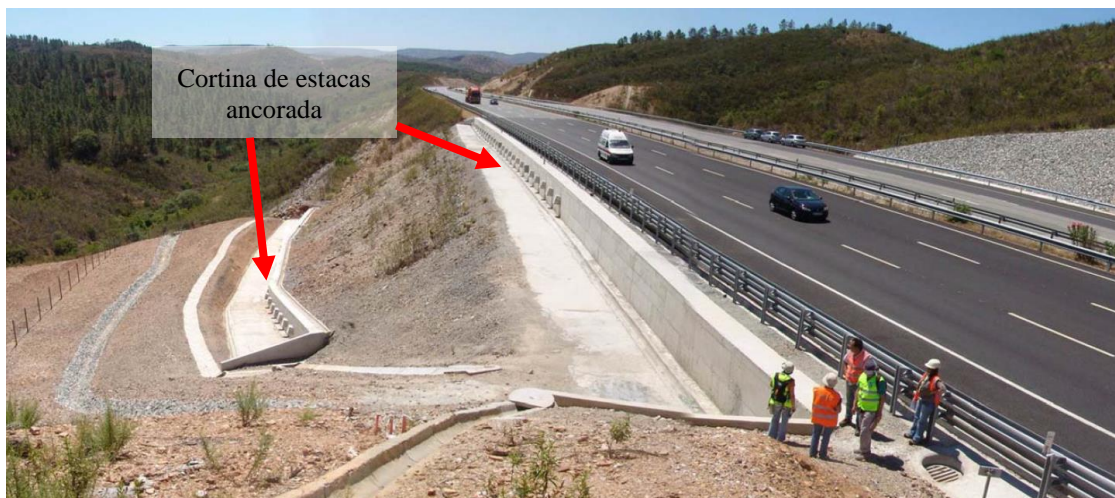
**Figura 9 - Vista geral da obra de estabilização executada (11/07/2012)**

Na figura 9, mostra-se uma fotografia do aspeto final da obra de estabilização do aterro que permitiu reduzir os deslocamentos gradualmente durante a fase de construção das estruturas contenção do talude, conforme é possível observar tanto nos inclinómetros, como nos alvos topográficos instalados durante a fase de obra.
