ESTRATÉGIA DE PROJETO PARA A REABILITAÇÃO SUSTENTÁVEL DE ESTRADAS.

CASO DE OBRA: EN4 – INTERSEÇÃO COM A EN118/PROX.DE MONTIJO (KM18+750) E INTERSEÇÃO COM A EN10/PEGÕES (KM 44+257), REABILITAÇÃO

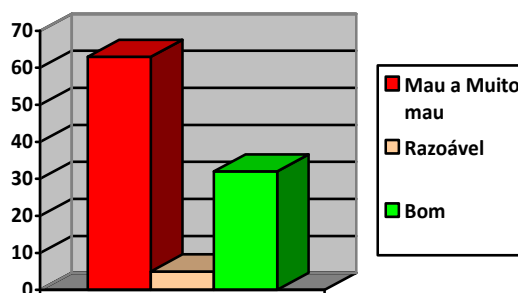
Figura 1. Estado do pavimento existente (em percentagem)

Zona	Localização		Classificação do estado do pavimento
	Km inicial	Km final	
1	18+750	22+800	Bom
2	22+899	23+700	Muito Mau
3	23+700	25+800	Muito mau
4	25+800	27+800	Bom
5	27+800	32+900	Mau a Muito Mau
6	32+900	34+150	Bom
7	34+150	37+800	Mau
8	37+800	39+050	Razoável
9	39+050	41+500	Muito Mau
10	41+500	42+700	Bom
11	42+700	44+257	Mau

Espelhando os dados em gráfico de barras (figura 1) podemos verificar que mais de 60% da extensão apresenta graves patologias, sem capacidade de carga suficiente para as solicitações e exigindo soluções de reabilitação robustas.
