CONSERVAÇÃO DOS PAVIMENTOS NAS CONCESSÕES RODOVIÁRIAS

EDUARDO FUNG

COORDENADOR DE PROJECTOS DA COBA,S.A. E DIRECTOR TÉCNICO DA CONSULSTRADA

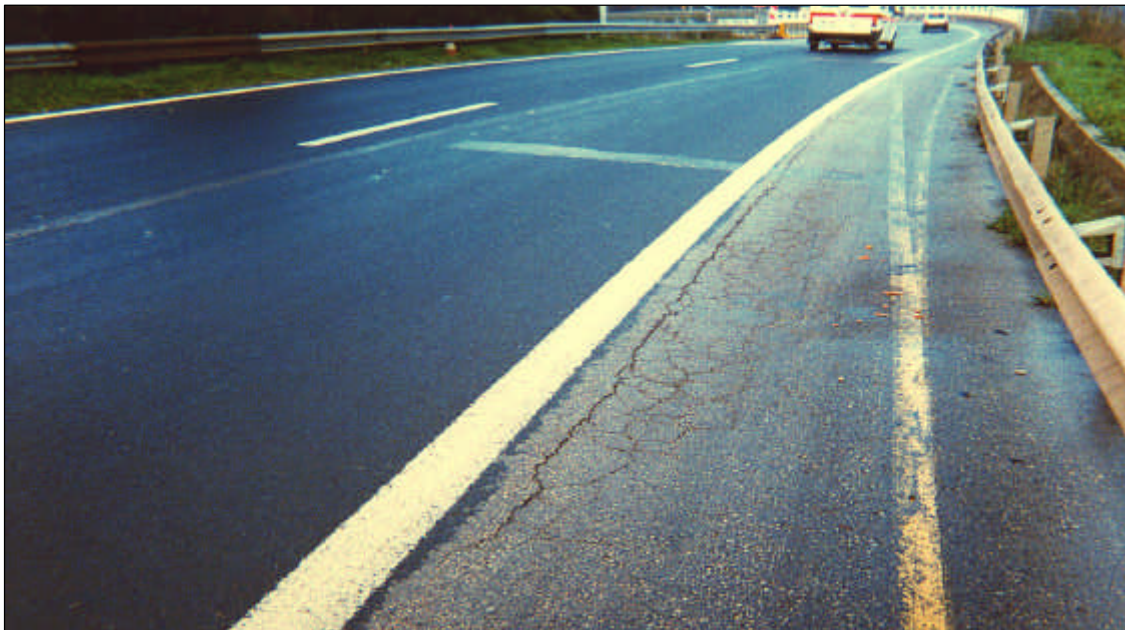
- Rodeiras pronunciadas em alguns ramos de nós e na plena via, com destaque na aproximação à Praça de Portagem;
- Frequente degradação nas bermas, verificando-se nalguns casos inexistência de revestimento betuminoso.

Foto 1 – Estado do pavimento e das bermas antes da intervenção – Ramo 2 das Amoreiras

As múltiplas situações de anomalias nas bermas foram também progressivamente corrigidas, verificando-se neste momento uma melhoria significativa nos vários acessos integrantes da concessão.

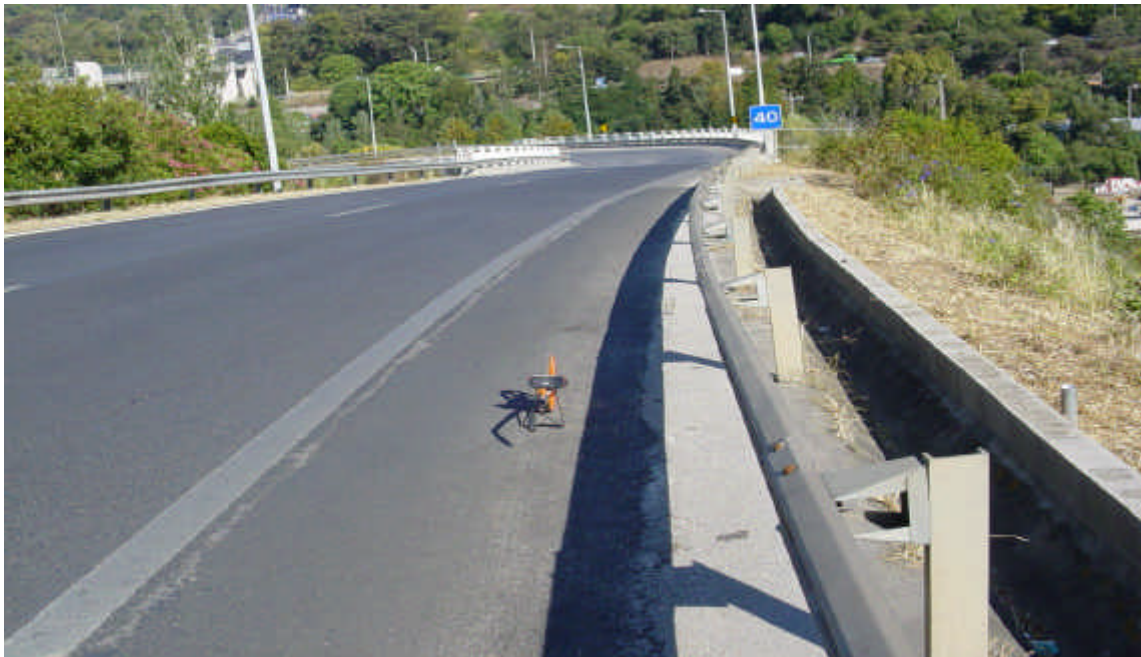
Foto 2 – Estado do pavimento e das bermas após intervenção na mesma zona

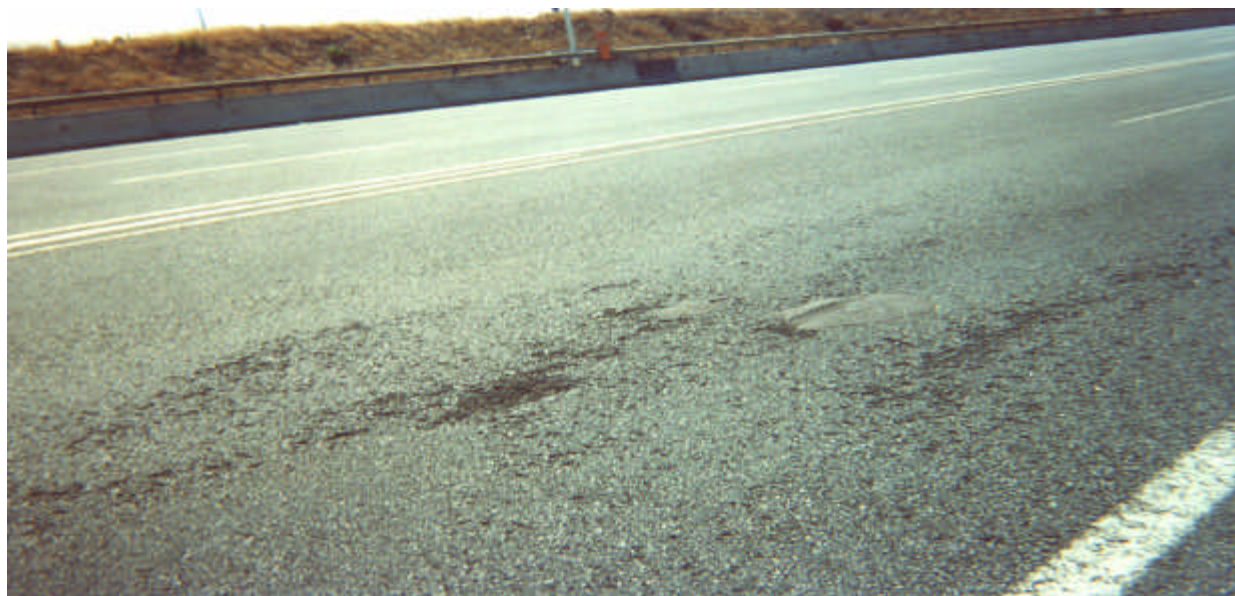
A inspecção dos pavimentos permitiu no entanto a detecção de situações de degradação a nível da camada de desgaste, caracterizado por fissuras longitudinais e desagregação, com indícios de problemas havidos na altura da construção. As carotes extraídas do pavimento apresentavam na camada de desgaste um betão betuminoso de aspecto poroso e desagregável, com agregados de natureza granítica[7].

Foto 3 – Estado do pavimento no trecho do Acesso Sul, em 2002

Os pavimentos destas zonas foram em vários locais objecto de intervenção, efectuando-se uma fresagem de 7 cm e execução de camadas novas de betão betuminoso de regularização e microbetão betuminoso de desgaste, tendo-se eliminado nessas zonas as anomalias detectadas.

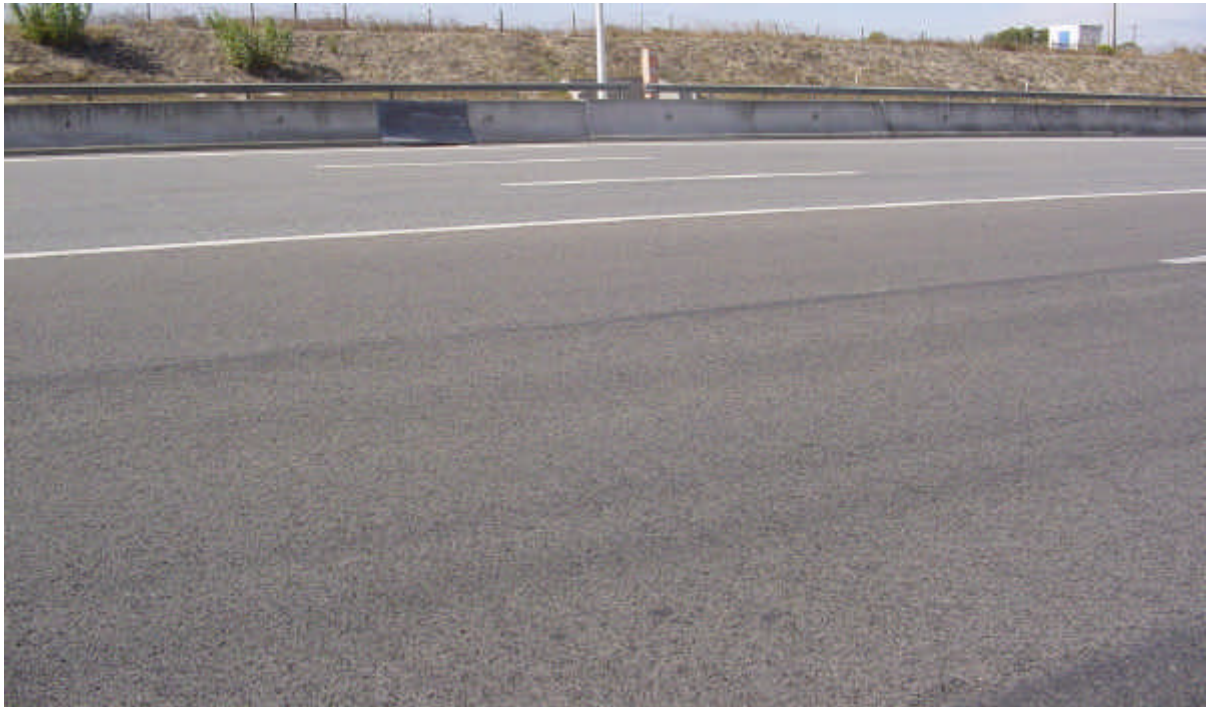
Foto 4 – Estado do pavimento no mesmo trecho do Acesso Sul, em 2003, após intervenção
