RECIENTES ACTUACIONES CON BETUNES DE ALTO CONTENIDO DE CAUCHO EN ESPAÑA. UNA TECNOLOGÍA INNOVADORA EN CARRETERAS.

LUIS DE LOS SANTOS GRANADOS

DIRECTOR GENERAL DE ASFALTÓMEROS S.A.

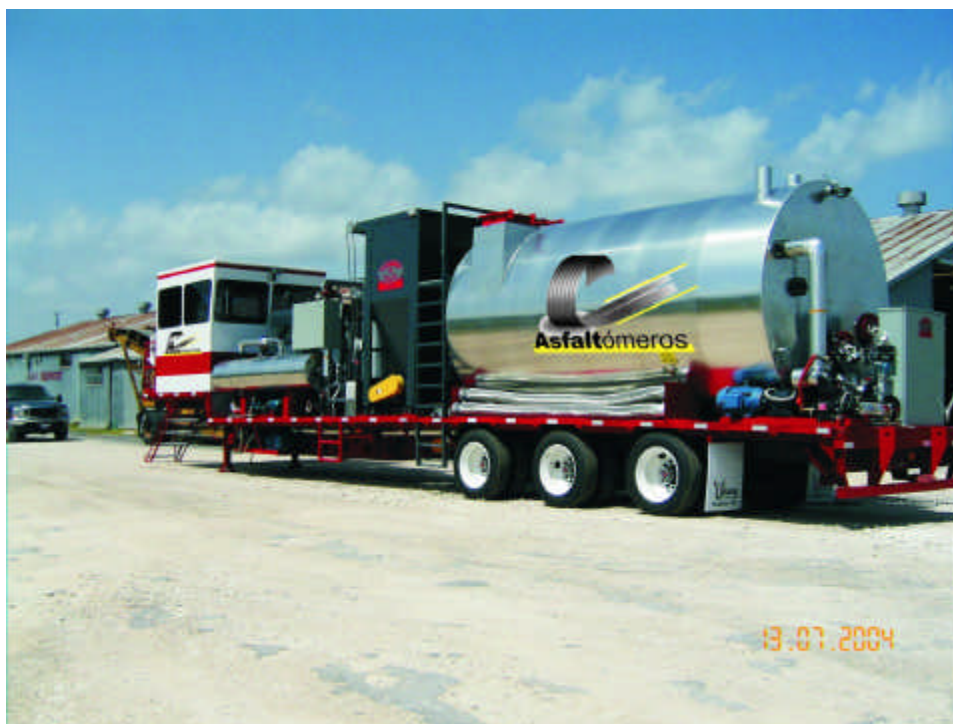
Foto 1. Unidad de fabricación de betún de alto contenido de caucho

La unidad de mezclado, que está diseñada sobre un semirremolque, se ubica en la central de fabricación de mezclas bituminosas. Una vez estacionada, la cabeza tractora puede marcharse, quedando sólo el semirremolque con la unidad de mezclado (fotografía 1).

A continuación se conecta el suministro de betún asfáltico desde los tanques de la planta de fabricación de mezclas bituminosas, se carga la tolva de caucho, y se alimenta con caucho el mezclador-agitador mediante un sistema automatizado de pesaje. Finalmente el betún caucho recién fabricado pasa a un tanque de digestión-regulación provisto de removedores que evitan sedimentaciones y garantizan que se completará la digestión.

Desde este tanque se sirve el betún de alto contenido de caucho a la planta de fabricación de mezclas, al ritmo que esta lo va demandando. Para ello la salida del tanque digestor-regulador se acopla a la tubería de betún que transporta habitualmente el ligante hasta el mezclador de la planta de mezclas bituminosas. La propia unidad de mezclado cuenta con una bomba que impulsa el ligante a través de dicha tubería, cuando se le demanda desde el puesto de control de la central de fabricación, todo ello con mecanismos automatizados.

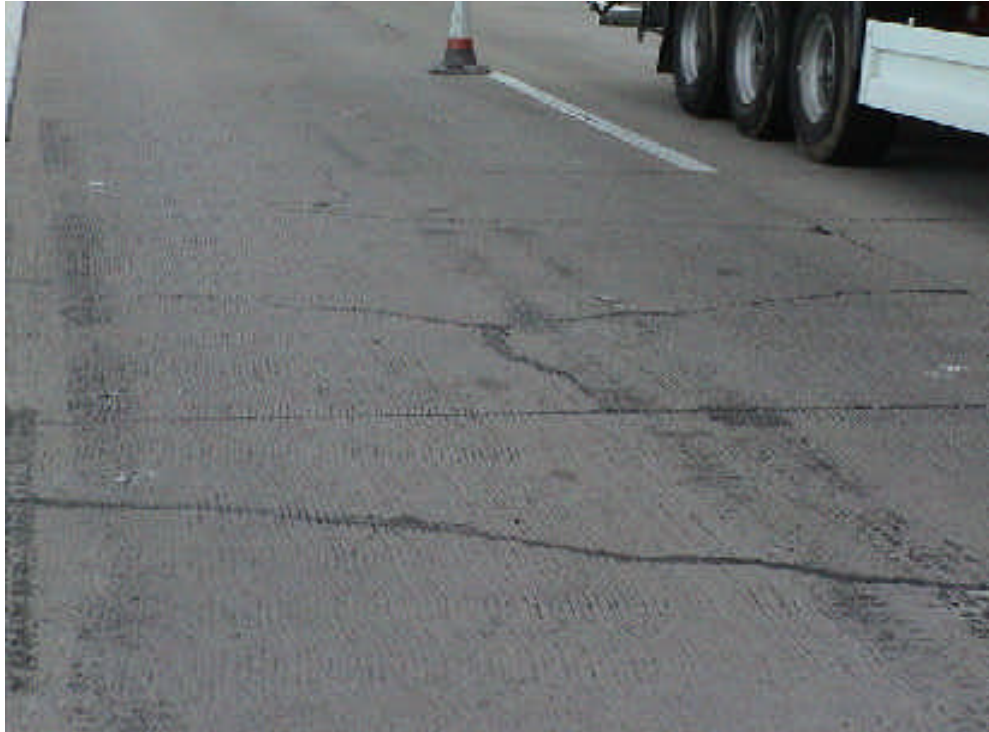
Foto 2. Algunas losas fisuradas. Pavimento rígido en la AP-7.

Las losas de hormigón, con más de 20 años de antigüedad han venido funcionando muy bien, pero debido al paso del tiempo y al elevado tráfico que soporta la vía han comenzado a aparecer los deterioros típicos en este tipo de pavimentos: roturas de losas, escalonamientos, hundimientos localizados, etc. En la fotografía 2 se aprecia una losa fisurada.

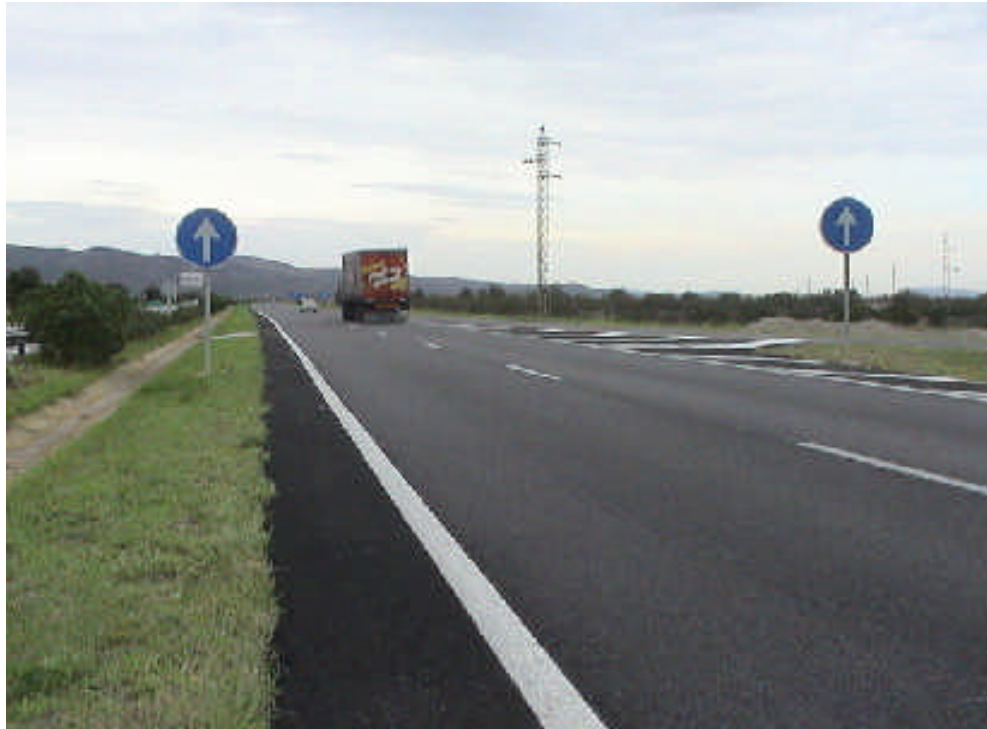
Foto 3. Aspecto de la Autopista AP-7 un año después del recrecimiento con mezclas de alto contenido de caucho.

La fotografía 3 presenta el aspecto de la autopista un año después de su rehabilitación. Al día de hoy, dos años después de la obra, el índice de reflexión de fisuras es nulo.

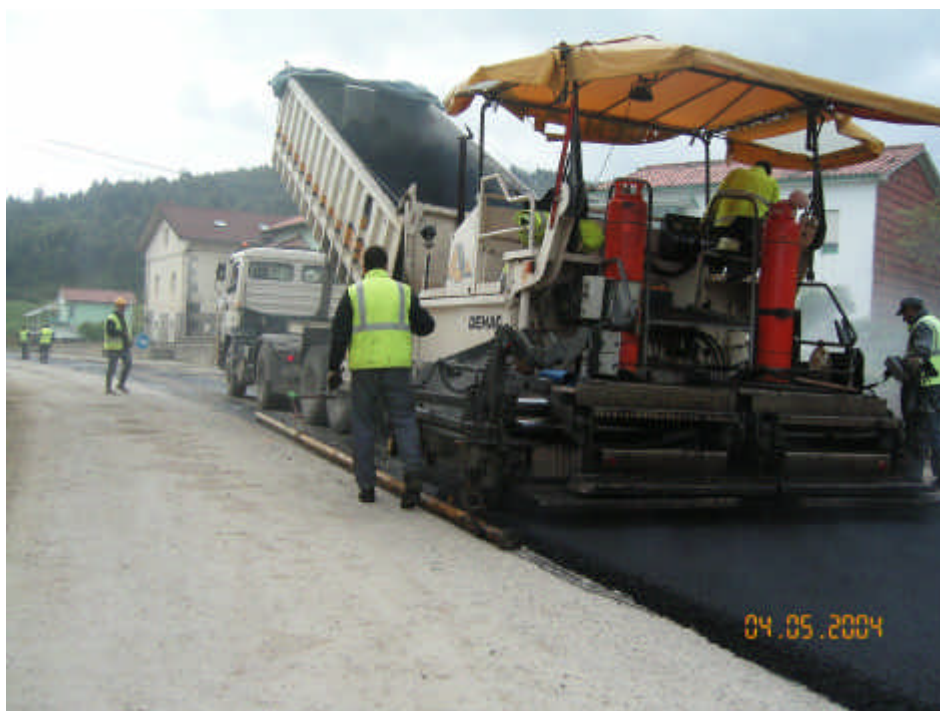
Foto 4. Ctra. Revilla – Puente Arce. Actuación sobre un firme reciclado con cemento "in situ". Cantabria.

En definitiva, la solución adoptada consistió en un reciclado con cemento en una profundidad de 30 cm, que interesaba incluso la explanada y a veces suelo natural, seguida de una capa

intermedia de 6 cm y una de rodadura 3 cm construidas ambas con mezclas bituminosas de alto contenido de caucho.

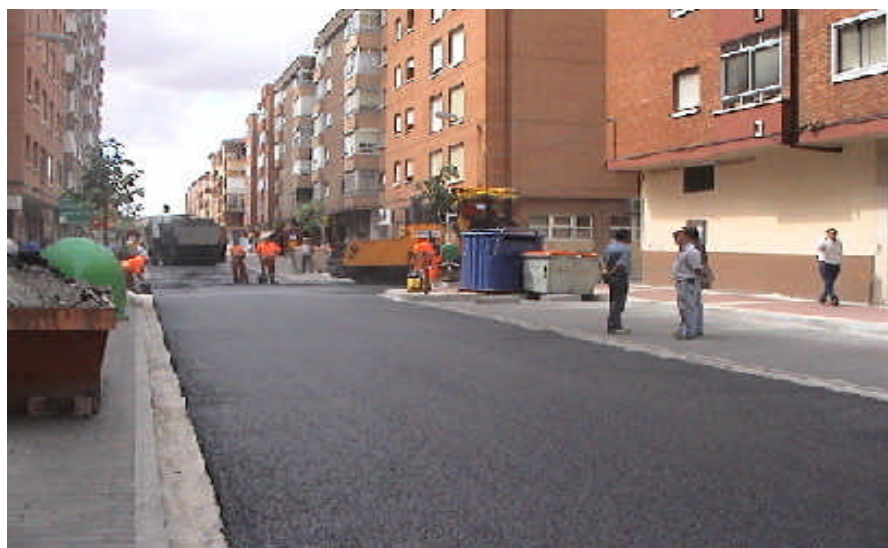
Foto 5. Una calle en Valladolid pavimentada con mezclas bituminosas de alto contenido de caucho. Los pavimentos urbanos, con capas tratadas con cemento, son ideales para cubrir con estas mezclas bituminosas que retrasan la aparición de fisuras reflejadas.

La obra se realizó sin dificultades, como las dos anteriores, y el resultado puede apreciarse (fotografía 5):

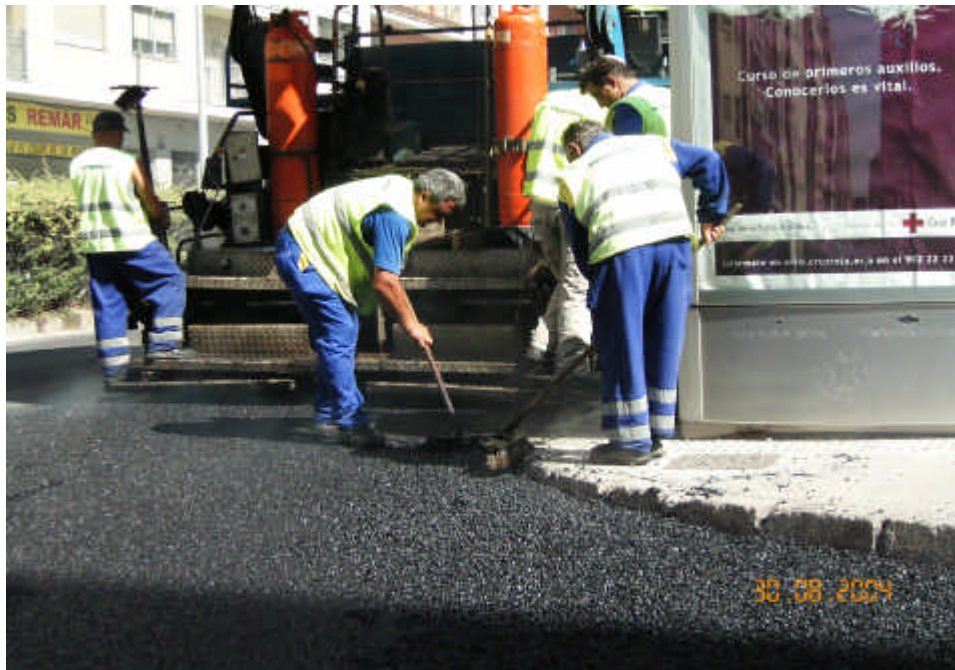
Foto 6. Avda. Portugal. Actuación en la ciudad de Salamanca.

El firme presentaba síntomas de envejecimiento, fisuras y algunas pérdidas superficiales de material. El espesor de recrecimiento fue de entre 4 y 5 cm, dependiendo de las irregularidades del pavimento existente. La obra se desarrolló sin ningún incidente digno de mención y el aspecto final de la capa resultó magnífico.

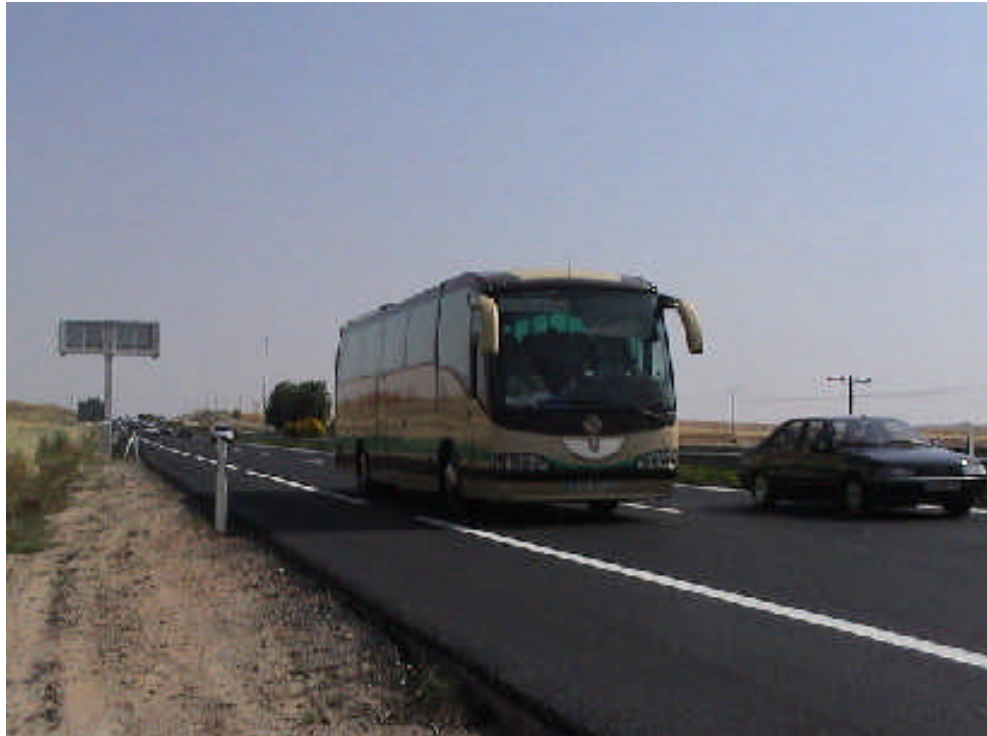
Foto 7. Autovía N-IV. Aspecto del recrecimiento de un pavimento rígido con mezclas bituminosas de alto contenido de caucho.

Era necesario por lo tanto su rehabilitación, para mejorar la rodadura y proteger el pavimento de la entrada de agua de lluvia. En este caso la solución adoptada consistió en una capa única de 5 cm de mezcla bituminosa con alto contenido de caucho.

La fotografía 7 muestra el aspecto de la carretera recién construida.
