RECIENTES ACTUACIONES CON BETUNES DE ALTO CONTENIDO DE CAUCHO EN ESPAÑA. UNA TECNOLOGÍA INNOVADORA EN CARRETERAS.

LUIS DE LOS SANTOS GRANADOS

DIRECTOR GENERAL DE ASFALTÓMEROS S.A.

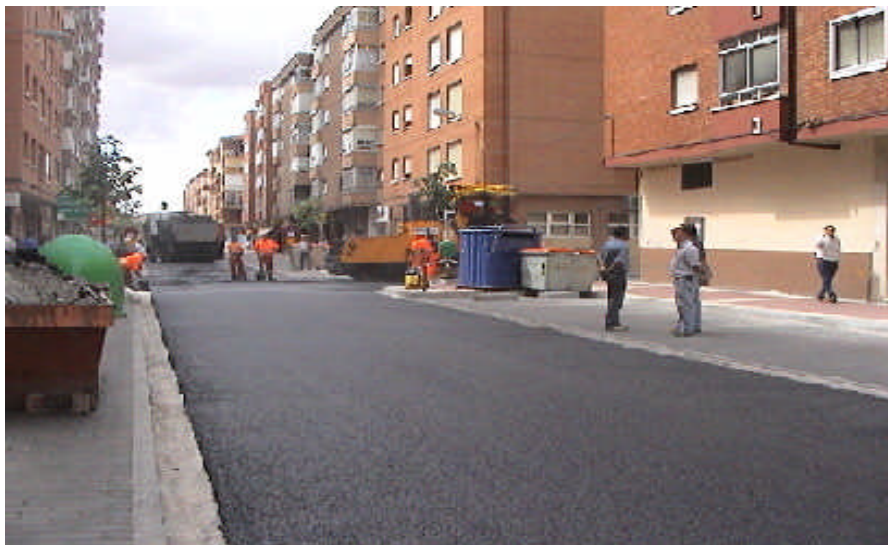
Foto 5. Una calle en Valladolid pavimentada con mezclas bituminosas de alto contenido de caucho. Los pavimentos urbanos, con capas tratadas con cemento, son ideales para cubrir con estas mezclas bituminosas que retrasan la aparición de fisuras reflejadas.

La obra se realizó sin dificultades, como las dos anteriores, y el resultado puede apreciarse (fotografía 5):

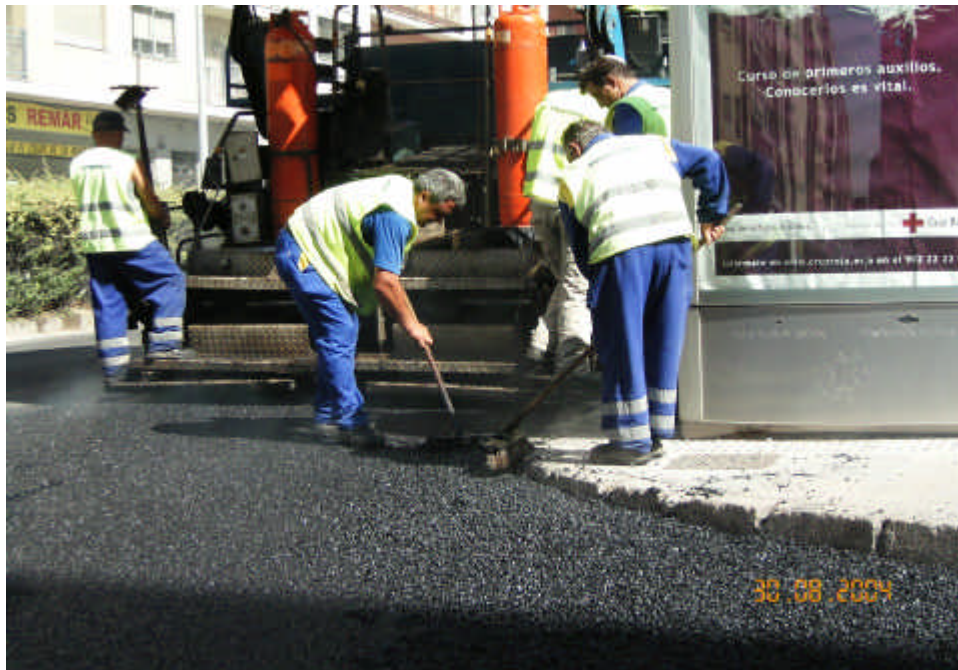
Foto 6. Avda. Portugal. Actuación en la ciudad de Salamanca.

El firme presentaba síntomas de envejecimiento, fisuras y algunas pérdidas superficiales de material. El espesor de recrecimiento fue de entre 4 y 5 cm, dependiendo de las irregularidades del pavimento existente. La obra se desarrolló sin ningún incidente digno de mención y el aspecto final de la capa resultó magnífico.
