Estudo de caso 2: Reciclagem *in situ*, a frio, do pavimento do IP2, entre a Barragem do Fratel e o cruzamento com a EN 118

Neste trabalho apresentam-se os principais resultados obtidos no decurso do acompanhamento da obra de reabilitação do pavimento do IP2 – Barragem do Fratel / EN118, realizado no âmbito do Protocolo de Colaboração entre a EP – Estradas de Portugal, E.P.E. e o LNEC.

As obras de reabilitação do pavimento compreenderam a reciclagem a frio “*in situ*” das camadas existentes, até uma profundidade de cerca de 15 cm, seguida da execução de camadas de regularização em macadame betuminoso e de desgaste em microbetão betuminoso rugoso. Atendendo à constituição do pavimento existente, as operações de reciclagem incidiram essencialmente sobre camadas de misturas betuminosas. Estas camadas apresentavam fendilhamento tipo “pele de crocodilo” em grande parte da extensão da obra.

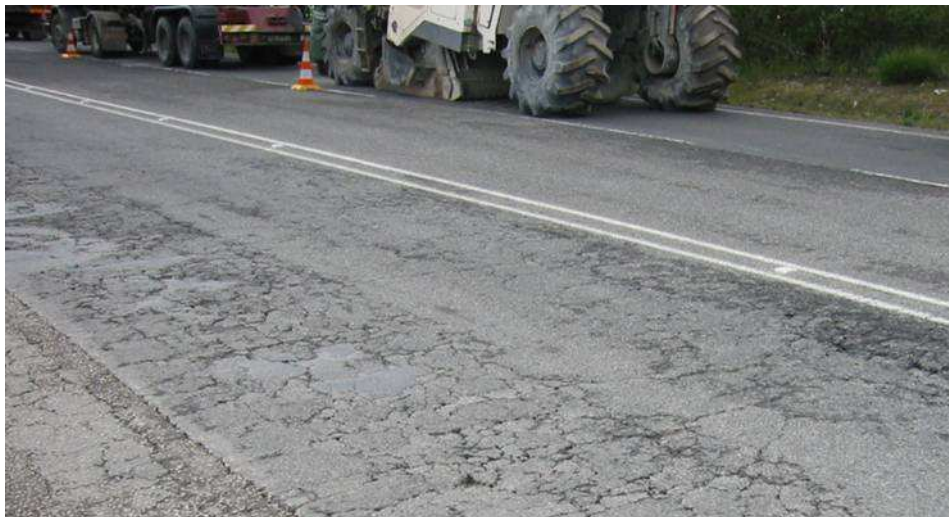
Figura 2 – Aspecto da superfície do pavimento existente antes da obra de reabilitação

Em 2002, dez anos decorridos após a sua construção, o pavimento existente apresentava anomalias importantes, destacando-se a ocorrência de fendilhamento tipo “pele de crocodilo” em grande parte de extensão da obra (Figura 2).

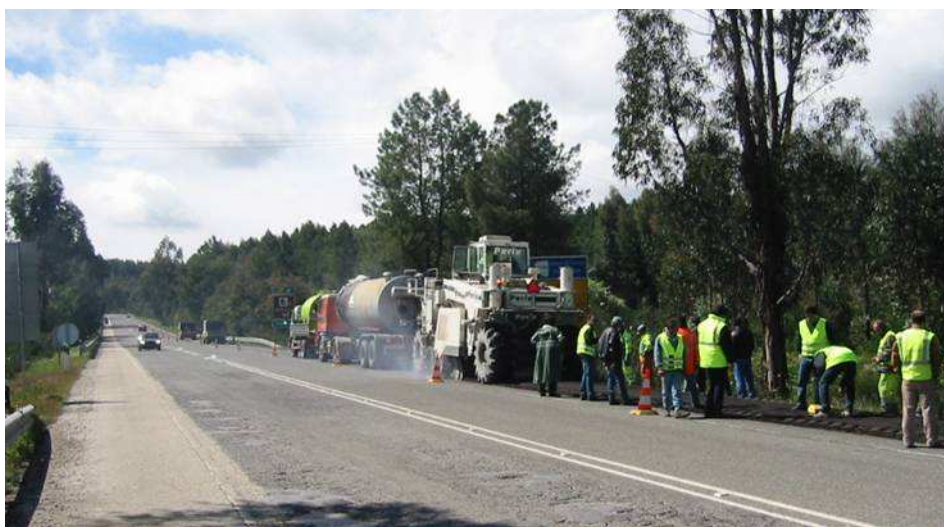
Figura 3 – Trabalhos de reciclagem do pavimento

- Passagem da máquina recicladora “*Recycler WR 2500*” da WIRTGEN, juntamente com as cisternas de água e de emulsão betuminosa a ela ligadas (Figura 3);
- Compactação da mistura reciclada utilizando dois cilindros: um de rasto liso, de 17,3 ton e outro de pneus, de 28 ton (Figura 4).

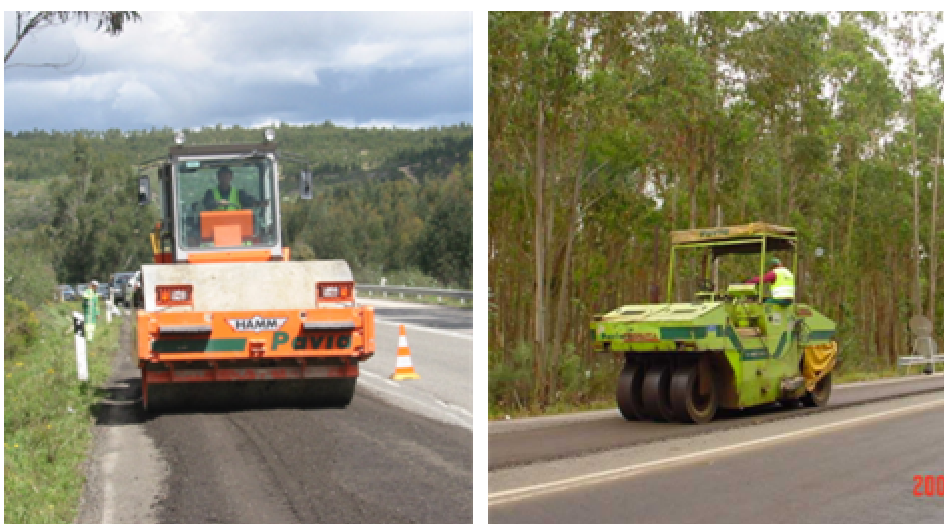
Figura 4 – Compactação da camada reciclada

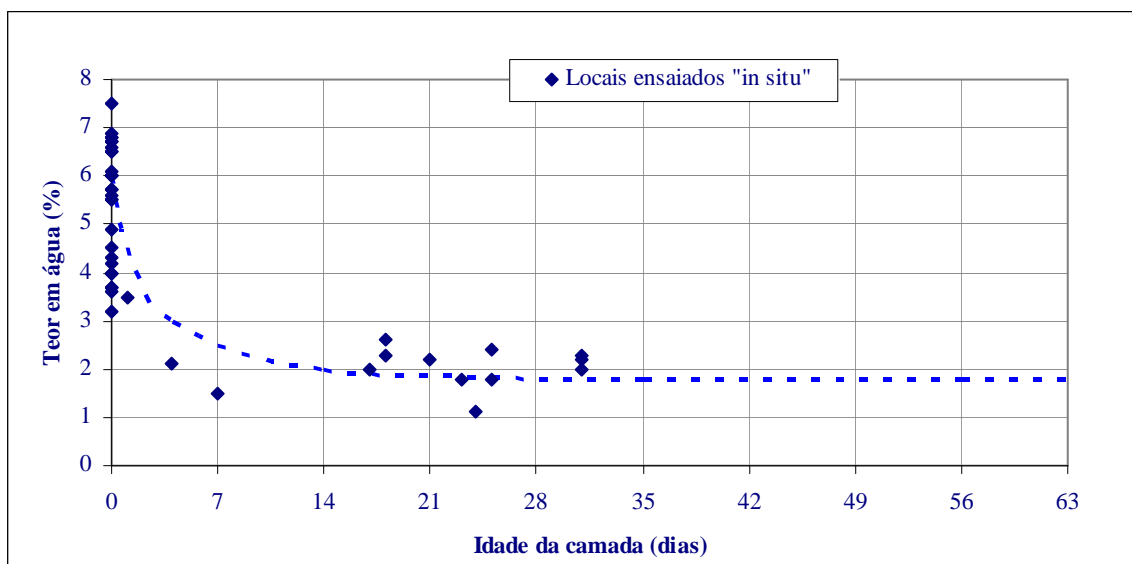
Figura 10 – Evolução do teor em água da mistura reciclada com a idade da camada

No que respeita à cobertura da camada reciclada, foi monitorizada a evolução do teor em água das misturas recicladas ao longo do tempo (Figura 10).

Os resultados obtidos permitiram verificar que, para as condições particulares desta obra, realizada em condições climáticas relativamente favoráveis, o teor em água estabilizou entre cerca de 1 e 2% ao fim de 2 a 4 semanas de idade. É curioso notar que já noutra obra (EN 120) em que se havia monitorizado a evolução do teor em água de uma camada em “agregado de granulometria extensa tratado com emulsão betuminosa” [8], o período necessário para a estabilização do teor em água foi o mesmo.

Tendo em conta os resultados obtidos, considerou-se que, em tempo seco, a colocação da camada sobrejacente à camada reciclada poderia ser efectuada, em geral, 1 mês após a sua realização. Durante os meses de Julho e Agosto verificou-se, através das medições sistemáticas do teor em água da camada reciclada, que este intervalo poderia ser reduzido para cerca de 2 semanas, uma vez que os teores em água estabilizavam ao fim deste período.

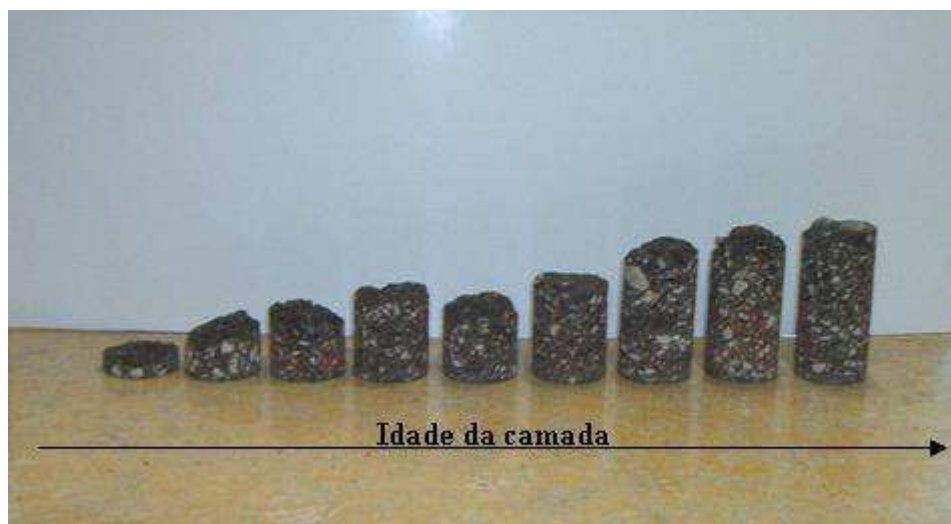
Figura 11 – Evolução do teor em água da mistura reciclada com a idade da camada

Considerando também como medida indicadora do avanço do processo de cura das camadas recicladas, a profundidade até à qual é possível recolher tarolos íntegros, efectuaram-se sondagens à rotação em diversos locais da obra. Verificou-se que para idades jovens, de cerca de 1 semana, não foi possível extrair tarolos, pois a mistura ainda não apresentava coesão suficiente (Figura 11). A obtenção de tarolos íntegros em toda a espessura da camada reciclada (15cm), só começou a ser possível, em geral, ao fim de cerca 4 a 8 semanas. Anota-se que, os resultados obtidos quando do acompanhamento da obra da EN 120 também apontavam nesse sentido [8].
