OBRA DE BENEFICIAÇÃO E REFORÇO DE PAVIMENTO NA REDE DE AUTO-ESTRADAS DA BRISA RECORRENDO AO BASCULAMENTO DE TRÁFEGO EM FASE DIURNA

Sumário

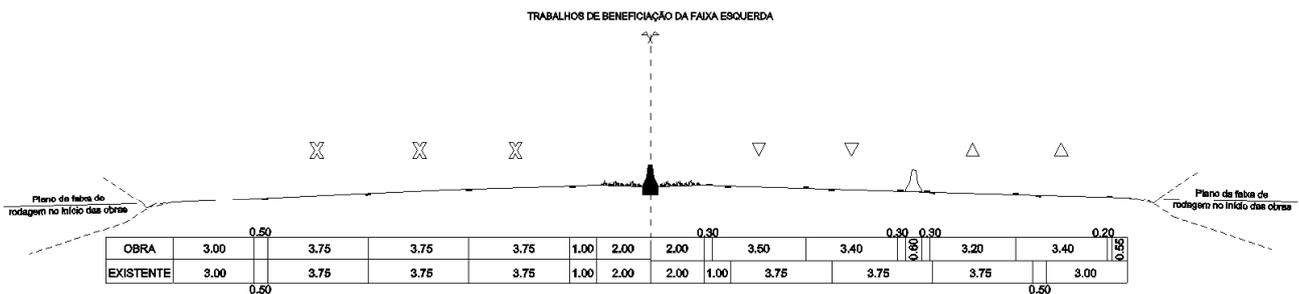
Fig.1. Perfil Transversal Tipo do Basculamento

Na maior parte da extensão deste sublanço, os trabalhos de beneficiação/reforço do pavimento realizaram-se em período diurno, recorrendo a basculamento de tráfego utilizando as passagens de emergências novas/existentes. O tráfego circulava em duas vias (2x2), por sentido, com 3,20m e 3,40m de largura do lado exterior da faixa de rodagem, sucessivamente, nos trechos delimitados pelas passagens de emergência ou de obra, permitindo assim alargar os períodos de trabalho e obter resultados finais de maior qualidade e segurança.

Neste troço os trabalhos foram executados com basculamento de tráfego, utilizando as passagens de emergência novas e as já existentes. O tráfego circulou em duas vias, por sentido, com 3.20 m e 3.40m de largura do lado exterior da faixa de acordo com o esquema da figura 1. Para efectuar o basculamento de tráfego, foram utilizadas 5 Passagens de Emergência (PE) existentes (aos km's 33+620, 34+380, 37+468, 40+366 e 43+338) e instalada uma nova Passagem de Obra (PO) ao km 32+870.

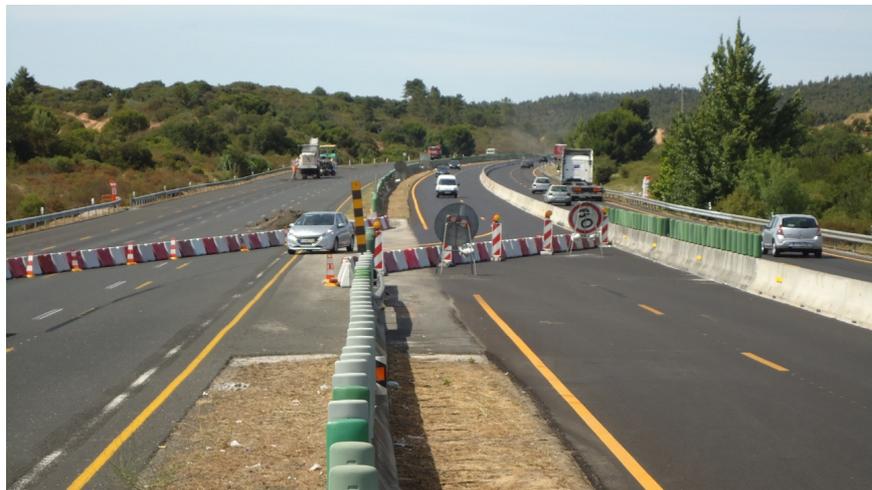
Fig.2. Foto da Zona Final do Basculamento

Os trabalhos diurnos na zona central da obra foram realizados em fases distintas, compreendendo essencialmente a remoção por fresagem da pintura existente numa faixa de rodagem e posterior colocação dos PMB (perfil móvel de betão) ao centro. Após a colocação dos PMB foram realizadas as pinturas provisória amarelas e implantada a sinalização temporária fixa e móvel da obra, para o troço entre passagens de obra/emergência. Após basculamento do tráfego para esta faixa de rodagem, realizaram-se os trabalhos de beneficiação da faixa oposta, terminando com a colocação de telas de sinalização horizontal amarelas, sendo no final reposta a circulação. Este faseamento progrediu de forma semelhante entre as várias passagens de obra/emergência.

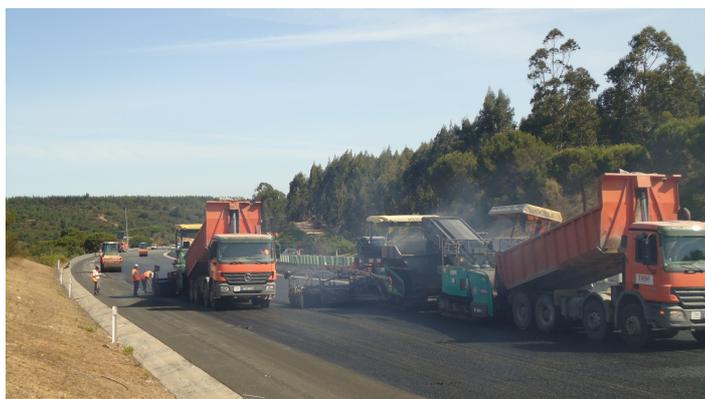
• **Fig.3 Foto da Etapa i**

- Etapa 0 – Remoção por fresagem da pintura existente, na faixa esquerda, colocação dos PMB (perfil móvel de betão) a 9.50 m do eixo, realização da pintura provisória o TCA (traço contínuo amarelo) a 2.20 m, 9.00 m 10.00 m e a 16.80 m do eixo e o TDA (traço descontínuo amarelo) a 5.70 m e 13.30 m do eixo. Posteriormente foi implantada a STF (sinalização temporária fixa) e a STM (sinalização temporária móvel) da obra, para o troço de 3000 m em intervenção, de acordo com o Manual de Sinalização Temporária da Brisa.
- Etapa i – Execução dos trabalhos de pavimentação da faixa direita e circulação do tráfego na faixa esquerda (ver figuras 1, 2 e 3).
