REUTILIZAÇÃO DE *MBR* E *RCD_b* (CORRIGIDOS) EM CAMADAS DE LEITO DE PAVIMENTO

Fernando Martinho¹, Bruno Medeiros², Gonçalo Matos³ e Sérgio Silva³

Sumário

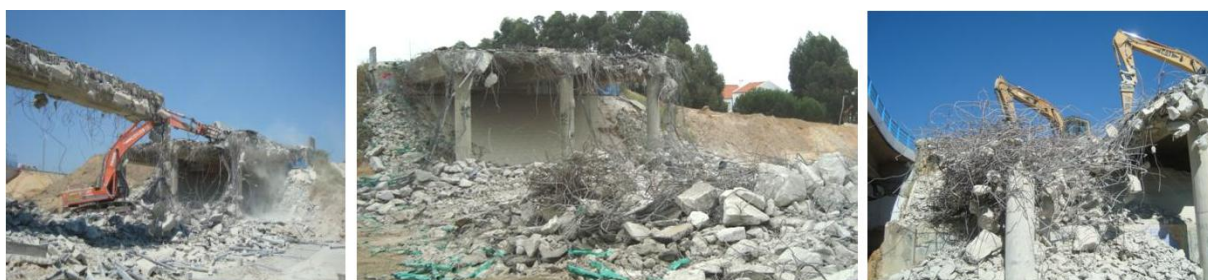
Fig.5. Demolição das restantes secções do tabuleiro e dos pilares de uma PS

O equipamento utilizado para demolir cada obra de arte incluiu: 3 serras de corte com fio diamantado, 2 máquinas de perfuração, uma grua telescópica com uma capacidade de 750 toneladas, 3 escavadoras hidráulicas com 30-45 ton (Figura 5), 2 martelos hidráulicos, 2 tesouras hidráulicas, 1 triturador hidráulico e 4 camiões.

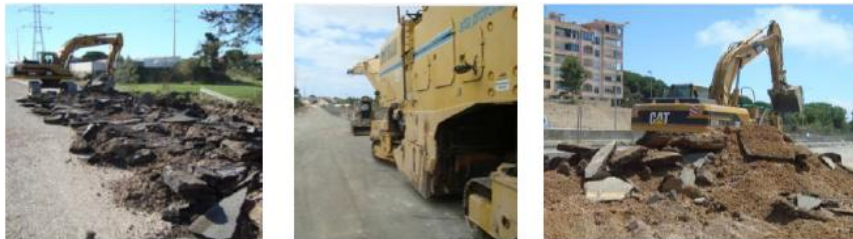
Fig.6. Demolição e remoção dos pavimentos existentes com escavadoras e fresadoras

A remoção dos pavimentos existentes foi feita com o recurso a escavadoras hidráulicas (quando incluía misturas betuminosas e agregado britado de granulometria extensa, ABGE) e com fresadoras (quando incluía apenas misturas betuminosas). Nuns casos, o material removido era constituído por 0,12 a 0,15m de espessura de misturas betuminosas e cerca de 0,20 m de espessura de ABGE (dos cerca de 0,30 a 0,40 m existentes), sendo nos outros casos removidos apenas 0,05 a 0,10 m de espessura de misturas betuminosas, Figura 6.

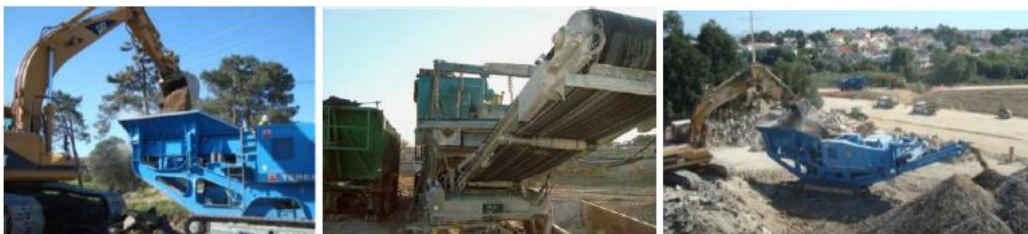
Fig.7. Britagem dos resíduos com britadeiras de maxilas

A britagem dos "resíduos" removidos foi feita com o recurso a duas britadeiras de maxilas (uma móvel e outra fixa), permitindo a obtenção de agregados com dimensão máxima, em geral, inferior a 80 mm, Figura 7.

Nestas britadeiras, uma das maxilas é fixa enquanto a outra se move, permitindo o esmagamento de todo o tipo de materiais que entram na tremonha das mesmas. Após a britagem, o material passa sob um separador magnético, que remove quase todos os restos de metal que ainda permaneciam no agregado (no caso do RCD_b , proveniente do betão armado). Finalmente, o agregado esmagado passava através de um crivo para separar da fração acima de 80mm (que retorna ao primário, a fim de ser novamente britada).

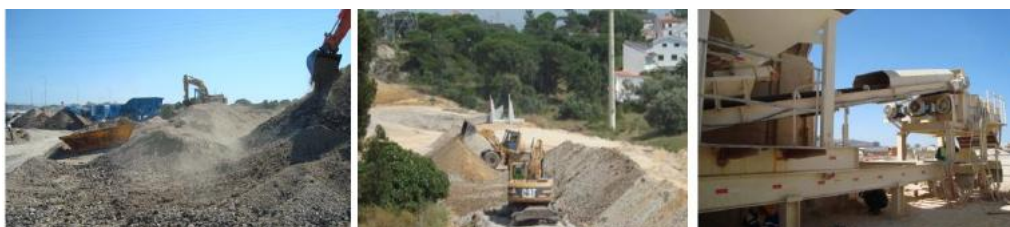
Fig.8. Mistura e correção dos agregados britados obtidos, com pá/giratória, ou em "central"

A mistura, ou recomposição, dos agregados britados com os solos, ou com um agregado britado de granulometria extensa (proveniente de pedra), destinou-se a corrigir a granulometria e a melhorar as características de coesão do agregado final. Esta mistura foi realizada com o recurso à utilização de escavadoras giratórias e pás carregadoras, mas também poderia ter sido usado um equipamento próprio para a recomposição (que inclui, pelo menos, duas tremonhas para a receção de outras tantas frações diferentes), Figura 8.

No caso do equipamento de recomposição granulométrica, este possui electroválvulas que comandam a dosagem pré-estabelecida, para cada um dos agregados / solos. A mistura é feita continuamente e a sua descarga pode ser efetuada diretamente para os camiões, ou para a pilha de armazenamento.

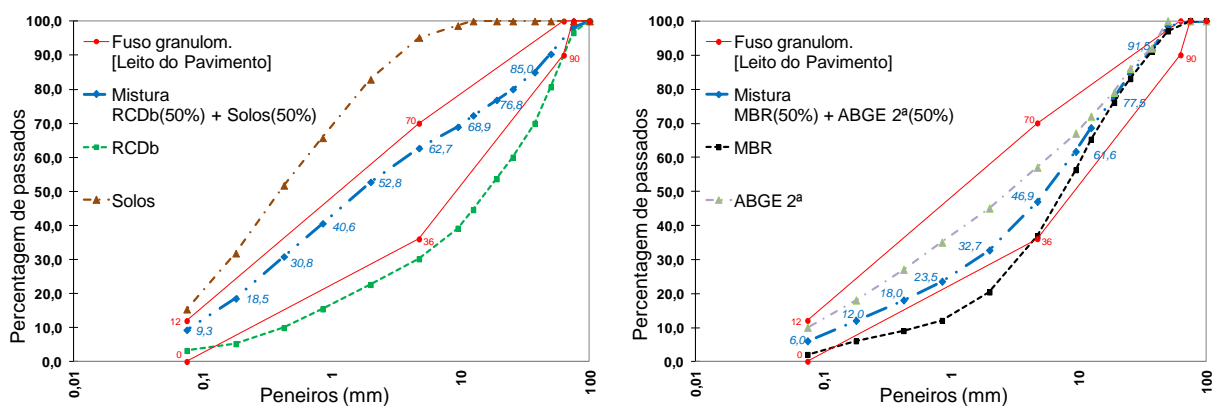
Fig.9. Curvas granulométricas dos agregados originais e das misturas finais

As curvas granulométricas, de cada um dos materiais originais, foram obtidas a partir das médias das análises granulométricas realizadas sobre várias amostras recolhidas em diferentes locais de armazenamento provisório. Com base nestas curvas granulométricas, foram ensaiadas em laboratório diferentes composições para as misturas finais, tendo-se adotado a % acima referida (50% de cada um dos materiais).

As diferentes curvas granulométricas médias podem ser observadas na Figura 9.

No caso da mistura do RCD_b com os solos (para obter o SAR), Após realização de vários trechos experimentais concluiu-se que a proporção ótima de cada um dos materiais, na mistura final, era de cerca de 50%. Em relação à mistura da MBR com o $ABGE$ de 2ª (necessário quando o pavimento removido incluía apenas MBR) a percentagem ótima de cada material, na mistura final (para obter o ABR) também foi de cerca de 50%.

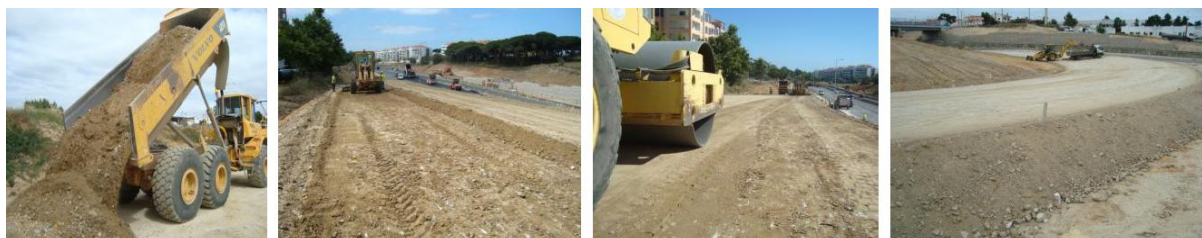
Fig.10. Aplicação tradicional de um dos eco-Agregados (SAR)

Os meios de carga, transporte e espalhamento dos agregados ecológicos foram exatamente os mesmos que já estavam a ser usados na aplicação dos agregados tradicionais, Figura 10.

As duas misturas, constituídas pelos dois agregados ($RCD + SOLOS$ e $MBR + ABGE$), foram carregadas e transportadas para as frentes de trabalho, procedendo em seguida ao seu espalhamento (com motoniveladoras) e à sua compactação (com cilindros de pneus / rolo de aço com 18ton). Foi ainda necessário manter um operário na frente de trabalho, de modo a assegurar a remoção dos pedaços maiores de betão, ou de mistura betuminosa, que passam entre as maxilas do britador, ou algum resíduo que não tenha sido removido na triagem prévia.

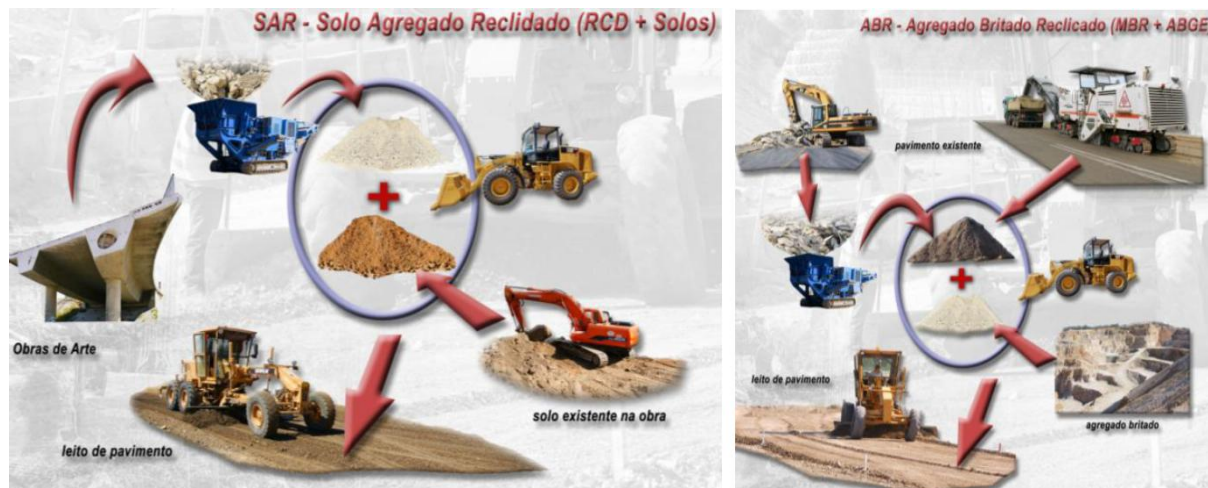
Fig.11. Esquematização dos processos de obtenção e aplicação dos eco-Agregados (SAR e ABR)

Todo o processo de triagem, processamento e reutilização dos agregados reciclados está ilustrado na Figura 11.

Conforme se pode verificar na Figura 11, todos os equipamentos necessários na aplicação destes agregados são vulgares e estavam já a ser utilizados na execução de outras atividades na mesma empreitada. No caso das obras de arte, logo após a sua demolição e antes de se proceder à britagem, os blocos de betão de maiores dimensões foram taqueados com martelo hidráulico (acoplado às escavadoras giratórias de rastros), de modo a reduzir as suas dimensões e a permitir a remoção da maior parte do aço remanescente.

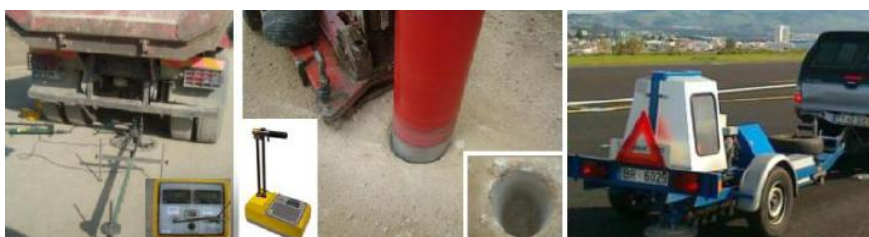
Fig.12. Controlo de qualidade das camadas, durante e após a construção

Foi ainda feita a caracterização dos parâmetros de deformabilidade e compactação da camada, durante a sua construção, com o ensaio de carga com placa e, após conclusão da obra, com o *Falling Weight Deflectometer*, *FWD*, Figura 12. Poderiam igualmente ter sido usados outros ensaios, ou equipamentos, tais como: o mini macro, ou o Defletómetro de Impacto Portátil, *DIP*, ou *LWD* (*Light Weight Deflectometer*).

Esta afirmação foi confirmada, mais uma vez, com o bom desempenho mecânico conseguido nesta obra, conforme se verificou depois de se proceder à retro análise dos resultados dos ensaios de carga (realizados com o *FWD*, no âmbito da caracterização final do pavimento), tal como se mostra no Quadro 3.

No processo iterativo de retro análise dos resultados obtidos nos ensaios de carga foi utilizado o *software ELSYM5*, desenvolvido pela Universidade de Berkeley, Califórnia (EUA), aproximando a bacia de deflexões calculadas à curva de deflexões medidas, por estimativas sucessivas dos módulos de deformabilidade. As deflexões foram calculadas por análise estrutural considerando que o pavimento era composto por camadas homogéneas, com comportamento isotrópico e elástico linear.

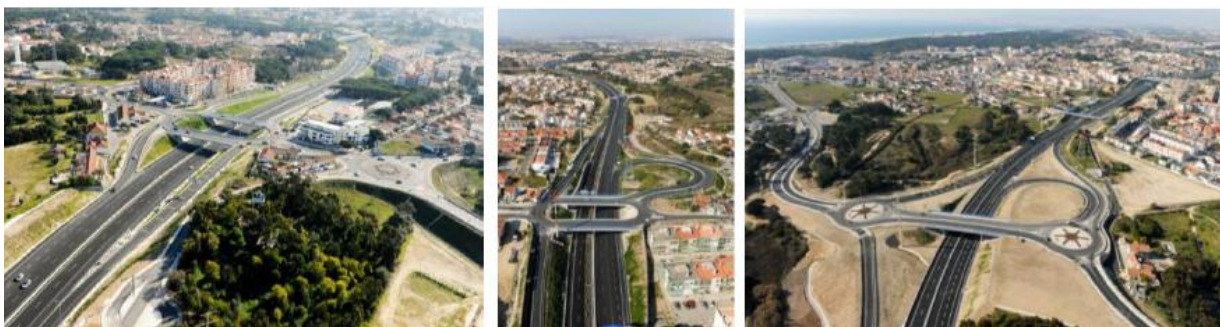
Esta aplicação (dos resíduos provenientes da demolição das obras de arte e dos pavimentos antigos) revelou-se muito interessante para a sustentabilidade do projeto, tendo resultado, também a este nível, numa obra bem conseguida (na qual foram reutilizados quase 100% dos resíduos processados no traçado), Figura 13.

Fig.13. Vista parcial da obra executada no IC 32 - atual A33 (entre o IC20 e o nó de Palhais)
