# AVALIAÇÃO DO DESEMPENHO DE ESTRADAS REVESTIDAS DE BAIXO VOLUME DE TRÁFEGO EM MOÇAMBIQUE

## Sumário

*Moçambique construiu várias secções de estradas ao longo do tempo com vários tipos de pavimento e materiais que devido ao efeito de tráfego e do clima, elementos difíceis de controlar e prever, há a necessidade de se efectuar uma avaliação do desempenho dos mesmos.*

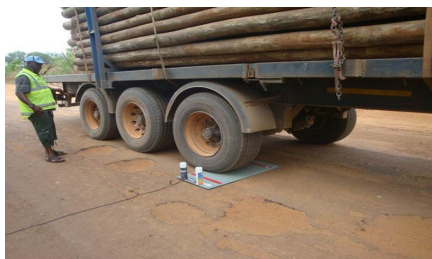
Foram realizados levantamentos de carga por eixo, com recurso a báscula móvel, em algumas secções selecionadas. O objectivo deste exercício foi de explorar as características de veículos e nível de cargas que circulam nessas estradas. Verificou-se que há circulação de camiões com excesso de peso, o que pode ter um efeito devastador no desempenho das estradas de baixo volume de tráfego, que geralmente são construídas com materiais de baixa resistência. O dano por um único caminhão, comportando excesso de peso, pode ser significativo, levando à falha prematura do pavimento, mesmo em volumes baixos de tráfego. A Figura 1 mostra um caminhão com excesso de peso que foi flagrado circulando numa estrada de baixo volume de tráfego.

**Fig.1. Levantamentos de carga por eixo com bscula**

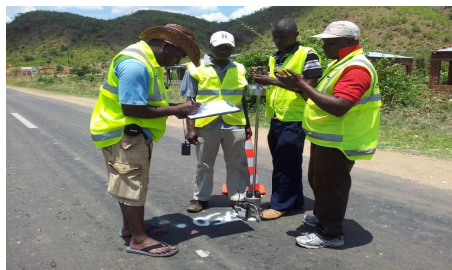
Foram realizados ensaios de deflexo, usando um defletmetro de peso leve (LWD), Figura 2, em intervalos de 50m ao longo das seces de teste de 300m. Usando os dados do LWD foram determinadas as localizaes dos pontos mais fracos das seces de teste. Assim foi possvel definir a localizao de dois pontos mais fracos e um ponto forte de cada seco de teste para a realizao de mais testes utilizando o DCP.

**Fig. 2- Ensaios de deflexo usando um defletmetro de peso leve (LWD)**

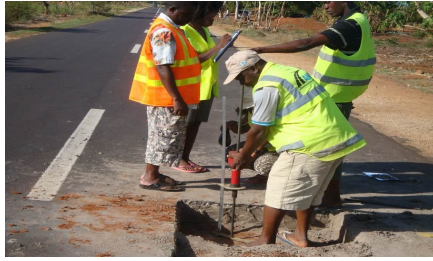
Enquanto os testes de deflexo fornecem informaes sobre a rigidez do pavimento, o DCP fornece informaes sobre as espessuras e respectiva capacidade resistente das camadas do pavimento. Os CBRs obtidos atravs dos testes DCP “in situ” (Figura 3) foram particularmente importantes para a definio dos pontos mais fracos das seces de teste. Aps os testes DCP, os resultados foram analisados usando o software “UK DCP” para determinar os seguintes parmetros de resistncia:

**Fig. 3- Teste de DCP levado a cabo numa secção de teste**

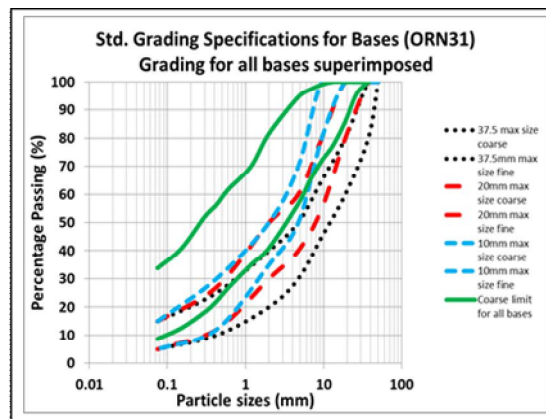
Figura 6- Granulometria das bases testadas comparada às especificações TRL ORN31

Finalmente, foram desenvolvidos índices de desempenho dos pavimentos que dão uma boa indicação do estado de degradação e do desempenho das várias secções. Estes índices de desempenho podem ser usados no desenvolvimento das futuras especificações para estradas de baixo volume. A maior parte das secções estudadas não cumprem com as especificações e normas convencionais, apesar de apresentarem ainda um desempenho razoavelmente bom. Com esse estudo já existem dados suficientes para rever as especificações, por exemplo as curvas granulométricas e limites de plasticidade, relaxando-as de modo a ser possível o uso de materiais marginais existentes em Moçambique, Veja propostas de novas especificações no Quadro 2 e Figuras 6 e 7.

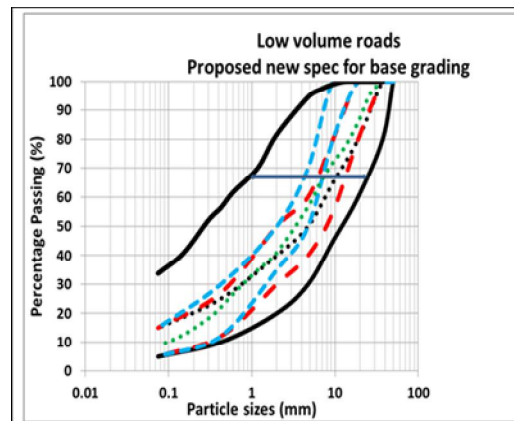
Figura 7- Proposta de especificações para a curva granulométrica para materiais de base de estradas de baixo volume de tráfego
