# **Comportamento de camadas de desgaste não estruturais: acompanhamento em redes nacionais e soluções de reabilitação implementadas**

Luís Picado Santos

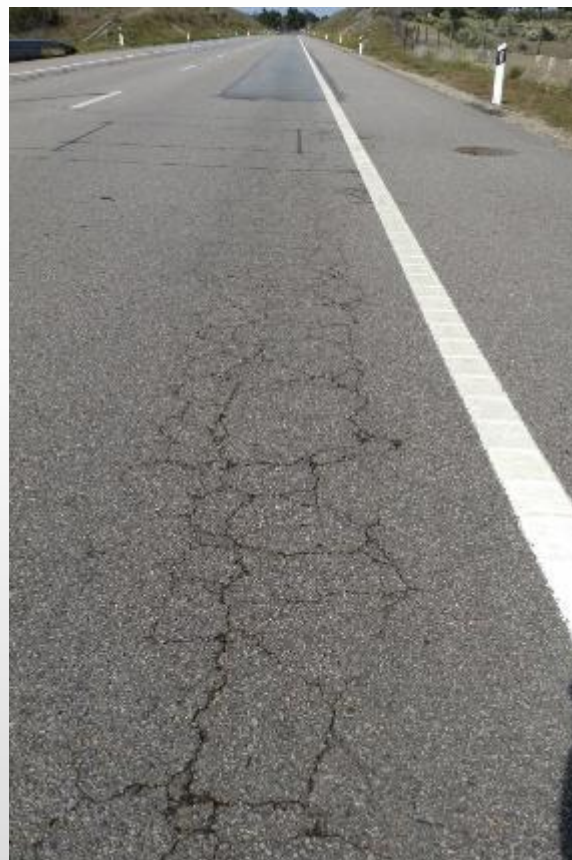
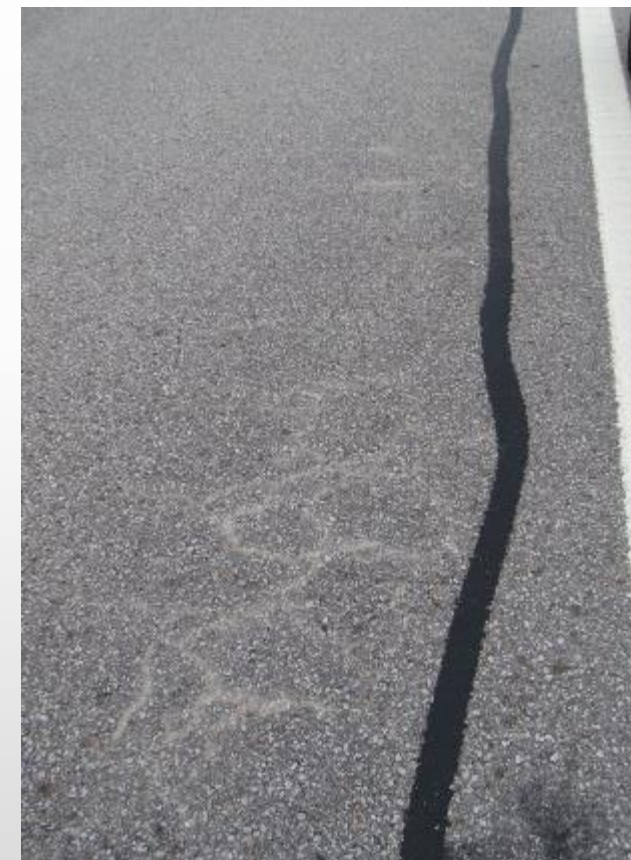
### Caso 1

- Tipo de mistura em camada de desgaste:
  - Betão Betuminoso (AC 14 surf)
  - Idade jovem (<5 anos)
- Estrutura pavimento:
  - Desgaste – 4 cm (AC 14 surf)
  - Base – 8 cm (AC 20 base)
  - Granular – 15 + 15 cm ABGE

**Patologias:** Fendilhamento tipo pele de Crocodilo

**Causas:** Problemas de fabrico e execução das misturas betuminosas associados a fraca resistência das camadas granulares devido a saturação hídrica

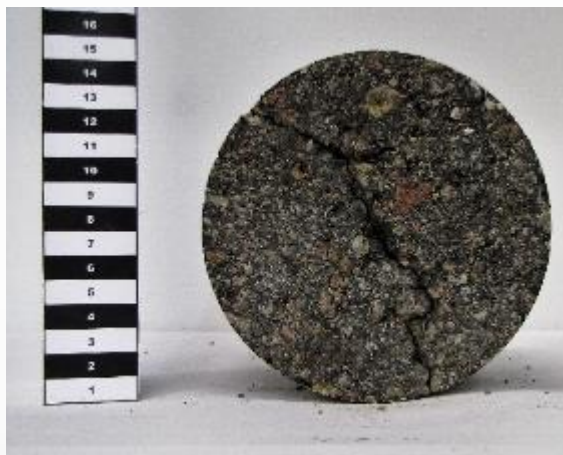
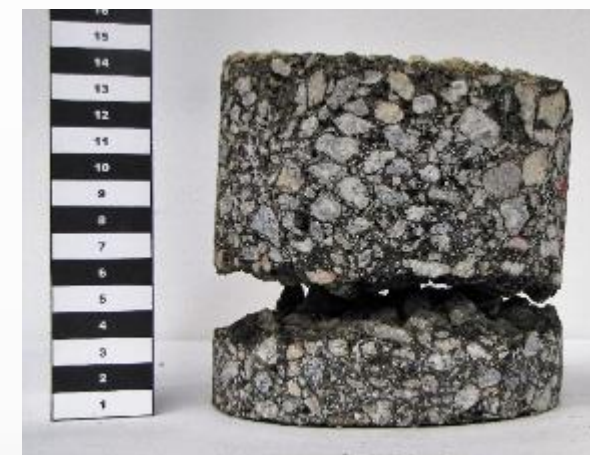
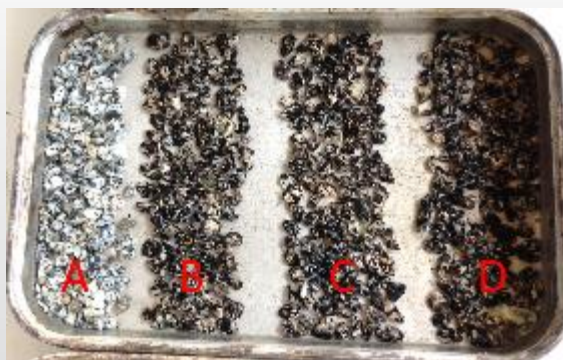
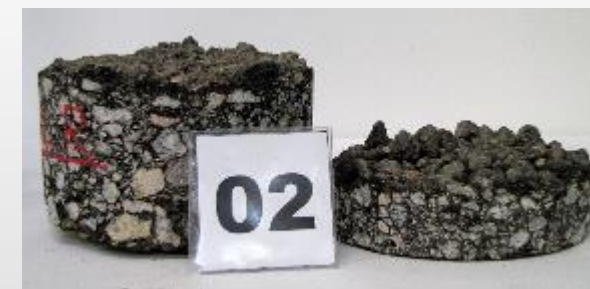
### Caso 1

- Profundidade do fendilhamento
  - 4 cm (camada de desgaste)
- Interface entre camada de desgaste e base descolada
- Problemas de afinidade betume/agregado

- TMDA reduzido
- **Fresagem** da camada de desgaste + 1 cm
- Camada de **desgaste nova** – AC 14 surf

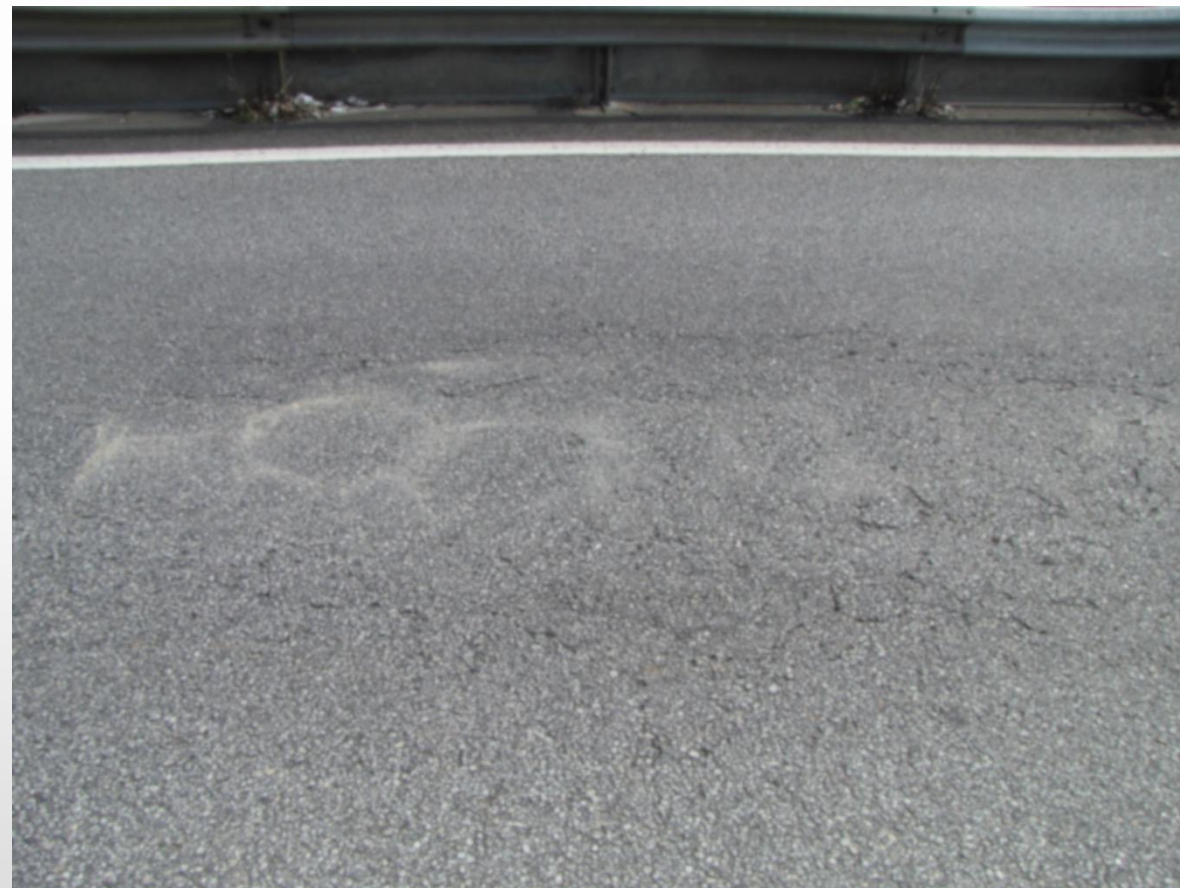
### Caso 2

- Tipo de mistura em camada de desgaste:
  - Betão Betuminoso (AC 14 surf)
- Estrutura pavimento:
  - Desgaste – 3/4 cm
  - Regularização – 8 cm
  - Base – 12 cm
  - Granular – 15 + 15 cm ABGE

**Patologias:** Fendilhamento tipo pele de Crocodilo

**Causas:** Fraca resistência das camadas granulares devido a saturação hídrica

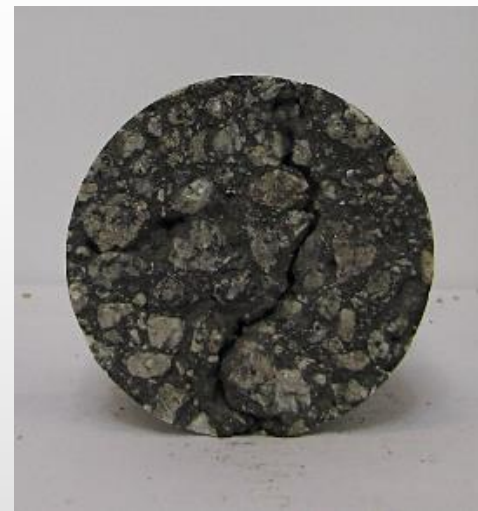
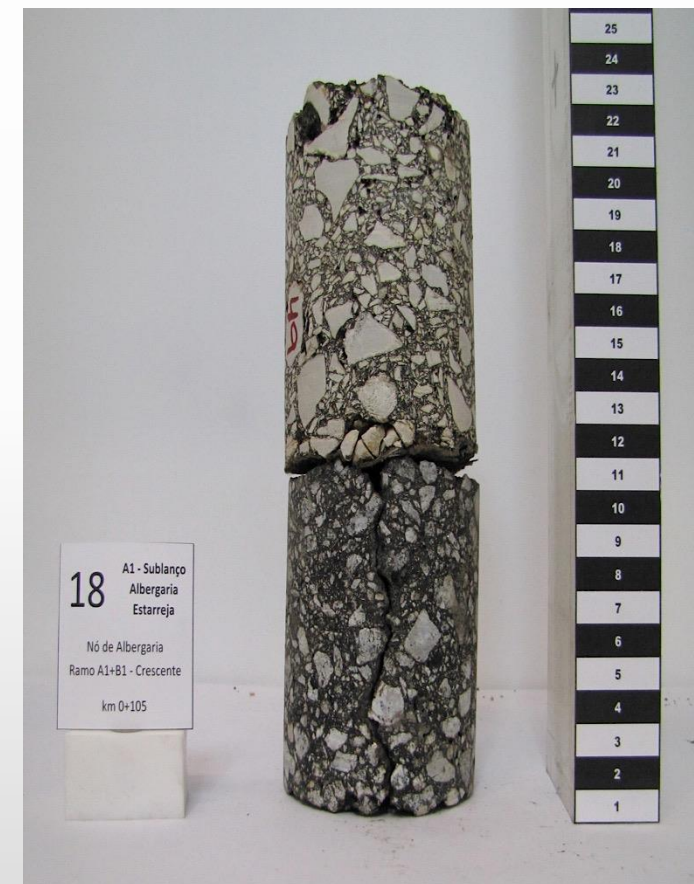
### Caso 2

- Profundidade do fendilhamento
  - 8 cm (2 camadas)
- Interface entre camada de regularização e base descolada

- TMDA elevado
- Demolição do pavimento
- Pavimento Novo:
  - Desgaste – 4 cm – SMA
  - Base – 9 + 12 cm – MBAM (alto módulo)
  - Granular – 23 cm ABGE

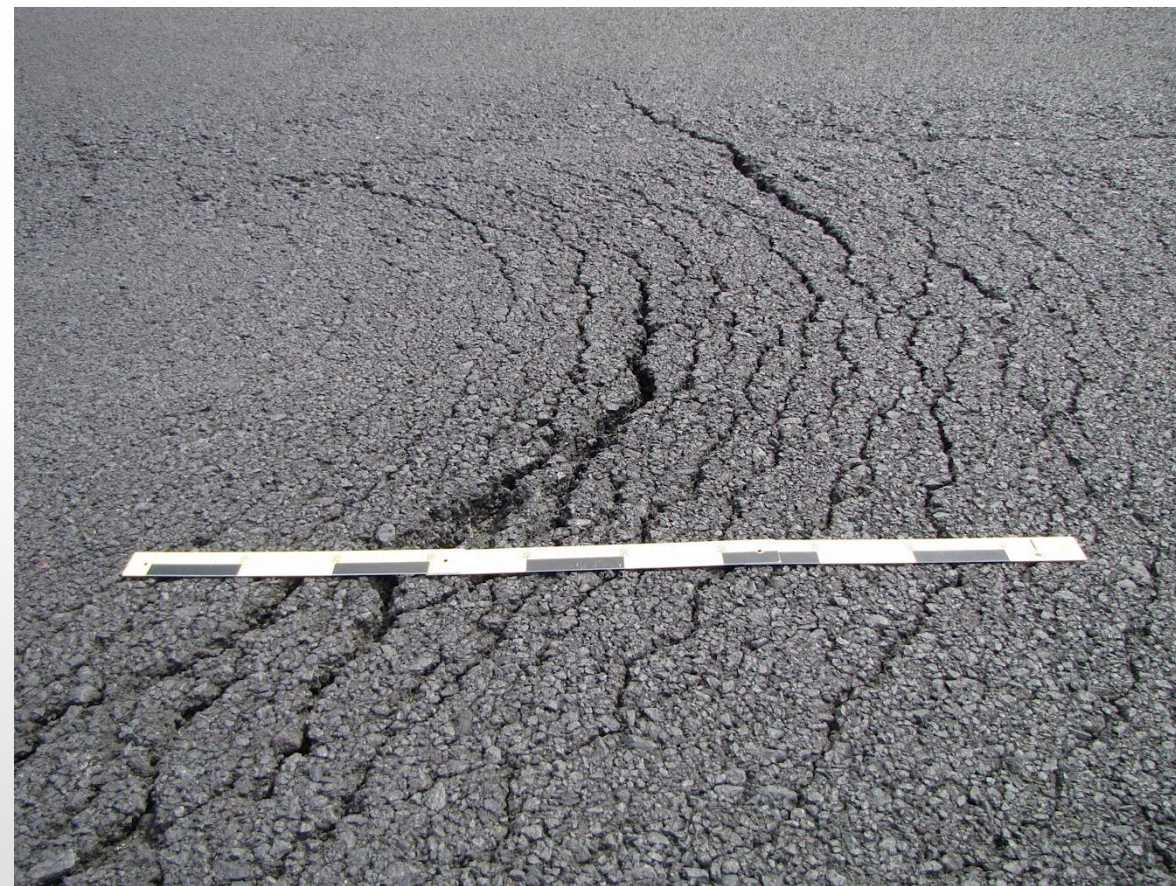
### Caso 4

- Tipo de mistura em camada de desgaste:
  - Betão Betuminoso (AC 14 surf)
- Idade da camada de desgaste:
  - 5 anos

**Patologias:** Descolamento desgaste/regularização (construção deficiente)

- **Fresagem** da camada de desgaste
- Camada de **desgaste nova** – AC 14 surf

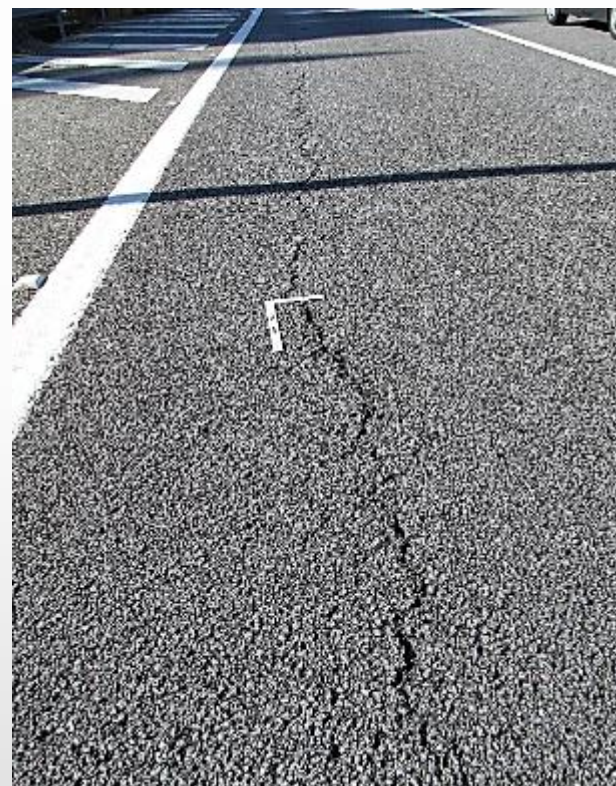
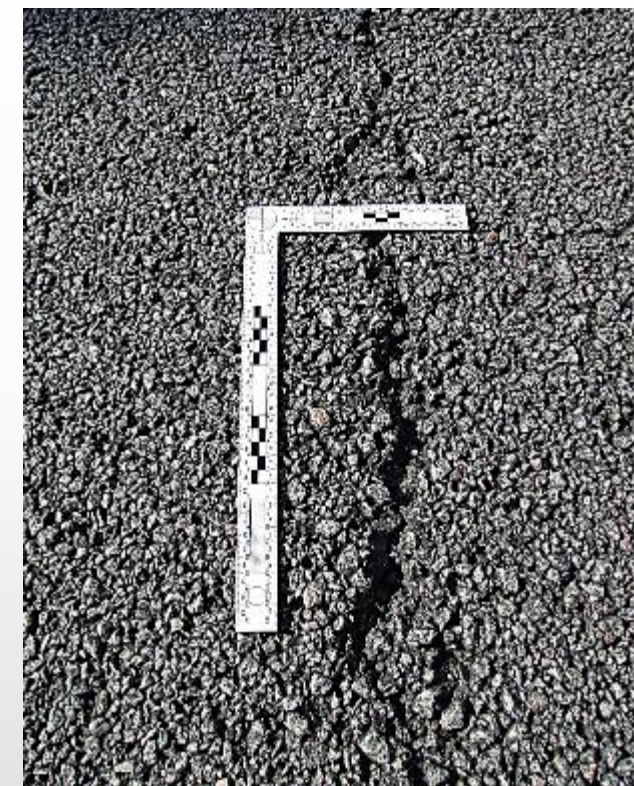
### Caso 1

- Tipo de mistura em camada de desgaste:
  - Betão Betuminoso Drenante (PA 12,5 PMB 65/105)
- Estrutura pavimento:
  - Desgaste – 4 cm
  - Ligação – 5 cm
  - Base – 7 + 8 cm
  - Granular – 15 + 15cm ABGE
- Idade: 11 anos

**Patologias:** Fendilhamento isolado longitudinal

**Causas:** Construção deficiente, suporte estrutural deficiente

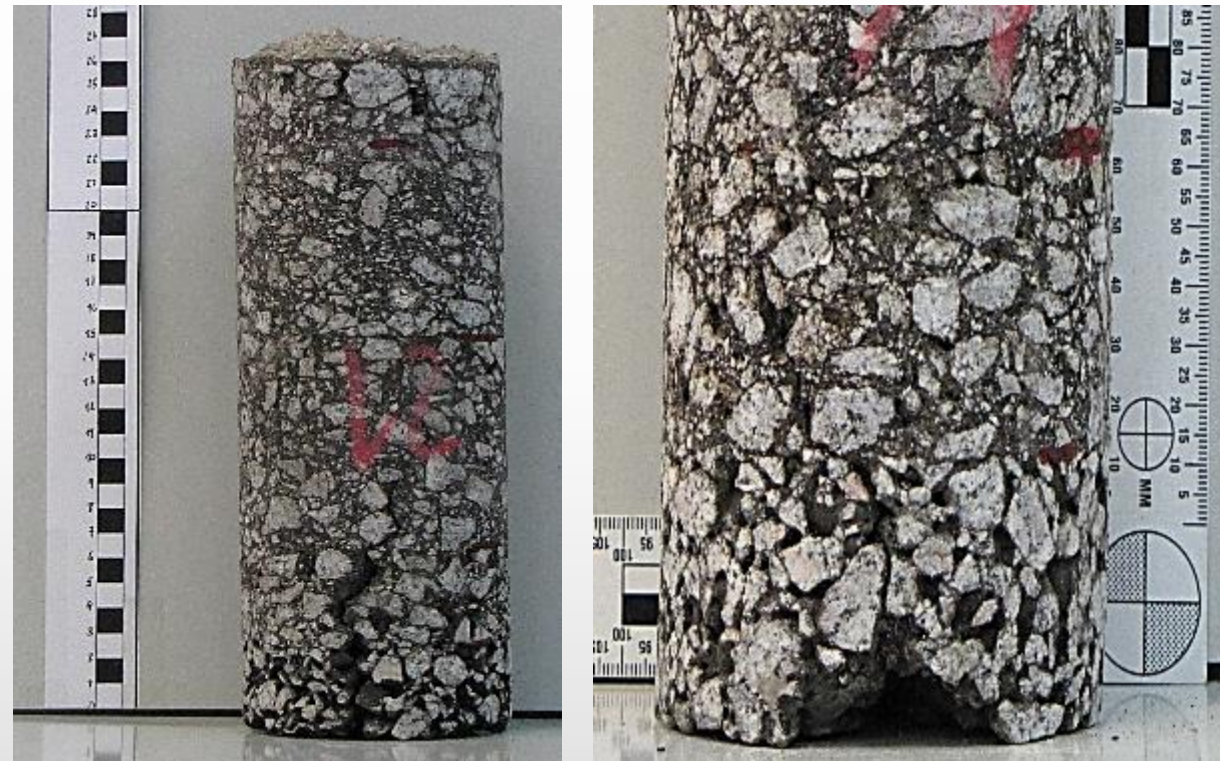
### Caso 1

- Tipo de Fendilhamento: *Top Down*
- Profundidade do fendilhamento
  - 9 cm (desgaste + ligação)
- Mistura Drenante Colmatada

- TMDA elevado
- **Fresagem** nos 9 cm
- Camada de **desgaste nova** – AC 14 surf
- Camada de **ligação nova** – AC 20 bin

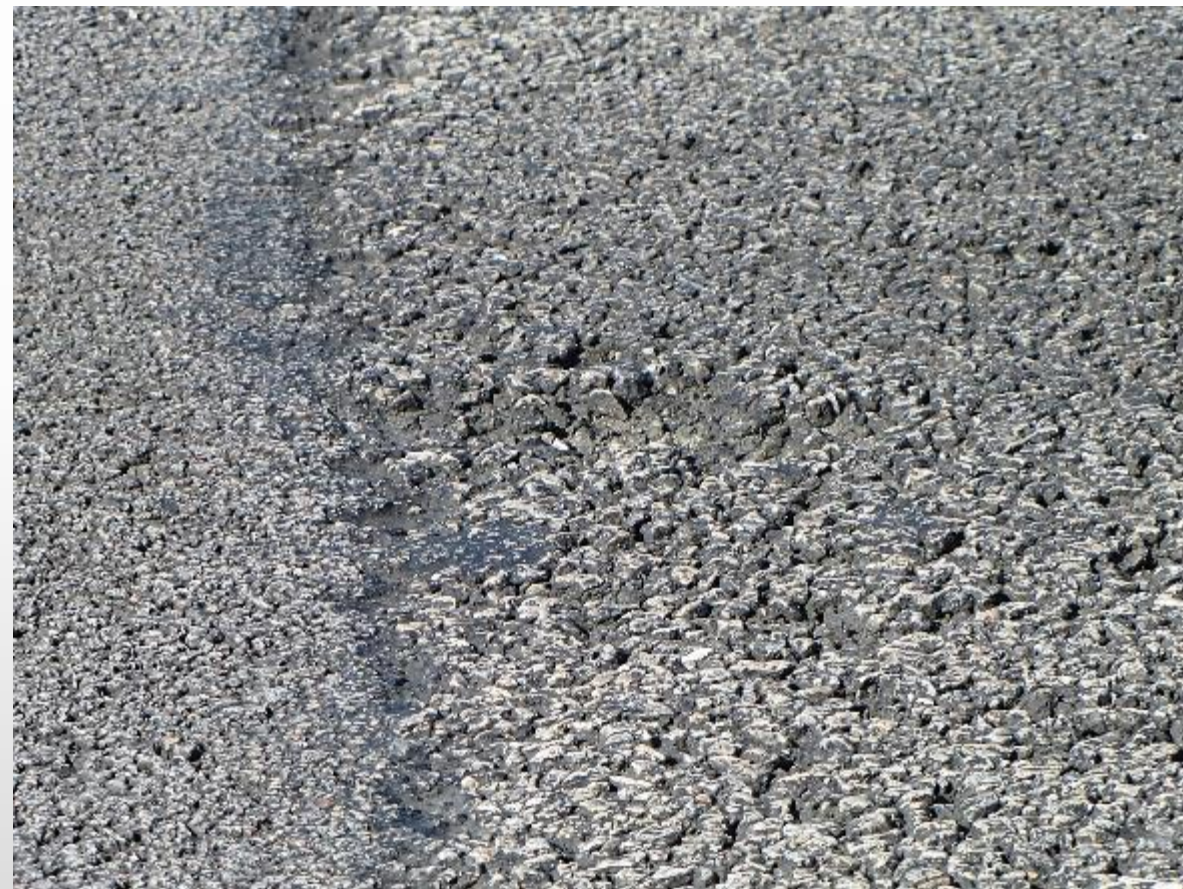
### Caso 2

- Tipo de mistura em camada de desgaste:
  - Betão Betuminoso Drenante  
(PA 12,5 PMB 65/105)
- Idade > 12 anos

**Patologias:** Desagregação Superficial e Polimento dos Agregados; Vários pontos de desagregação superficial; especial incidência das patologias na vizinhança das juntas de trabalho

**Causas:** Construção deficiente, envelhecimento, má ligação agregado/betume

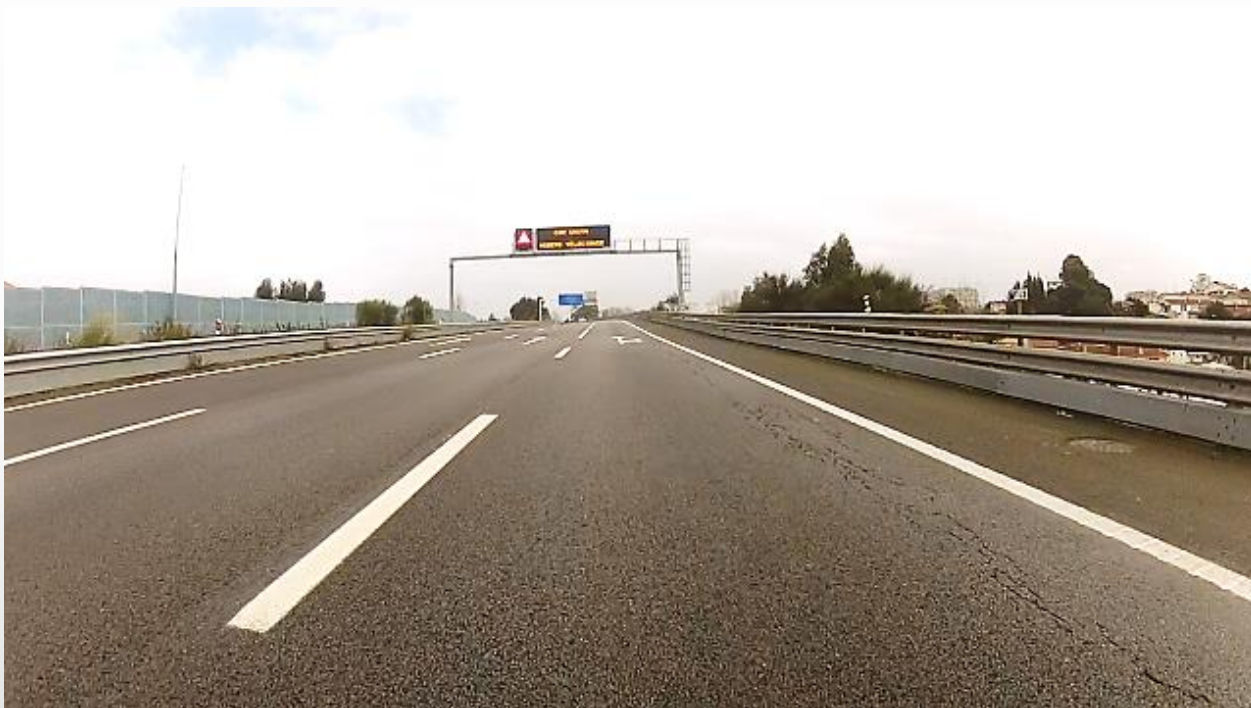
### Caso 1

- Tipo de mistura em camada de desgaste:
  - Mistura semi-aberta com Betume Modificado com Borracha (MBA-BMB)
- Estrutura pavimento:
  - Desgaste – 3 cm
  - Ligação – 5 cm
  - Base – 8 + 8 cm
  - Granular – 15 + 15cm ABGE
- Idade: 11 anos

**Patologias:** Fendilhamento longitudinal e reduzida resistência à derrapagem

**Causas:** Construção deficiente, suporte estrutural deficiente; agregados de qualidade baixa
