# Reabilitação Estrutural de Pavimentos Flexíveis

### Caso de estudo de reabilitação estrutural de pavimento flexível

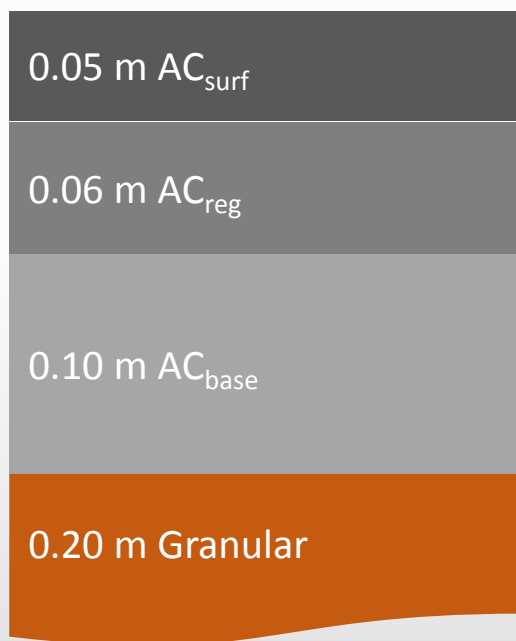
a) Antes da Reabilitação

Idade do pavimento: 10 anos

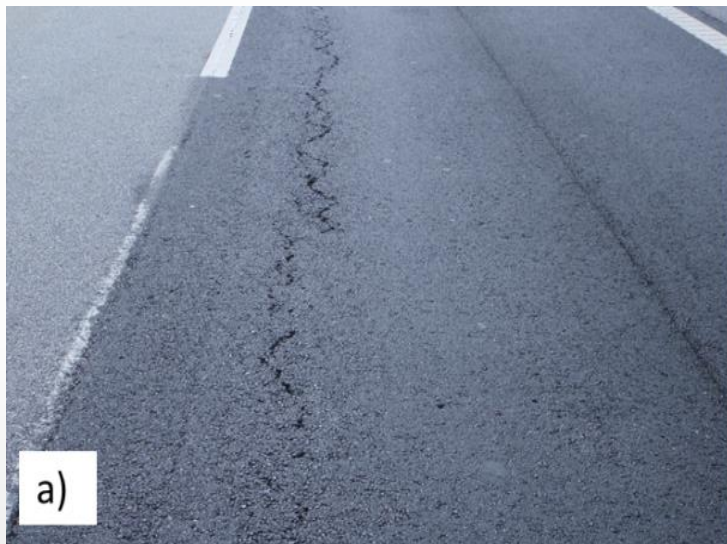
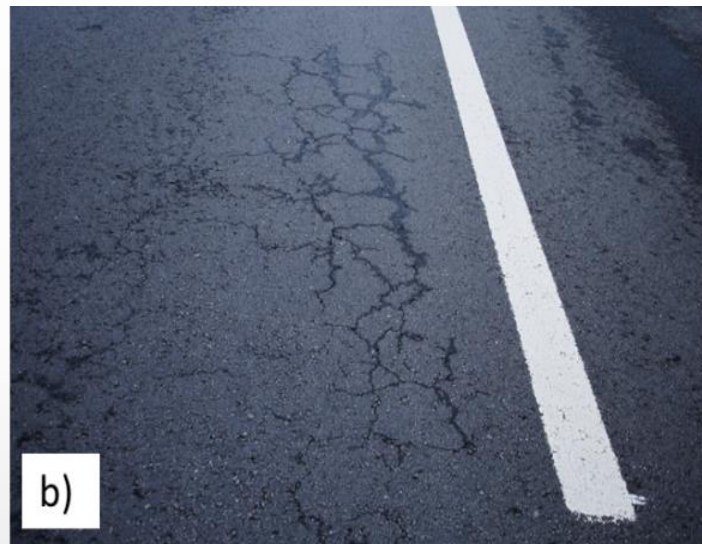
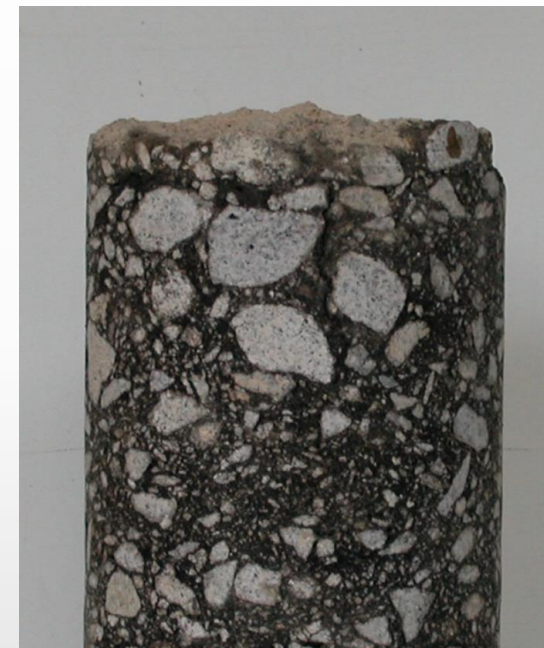
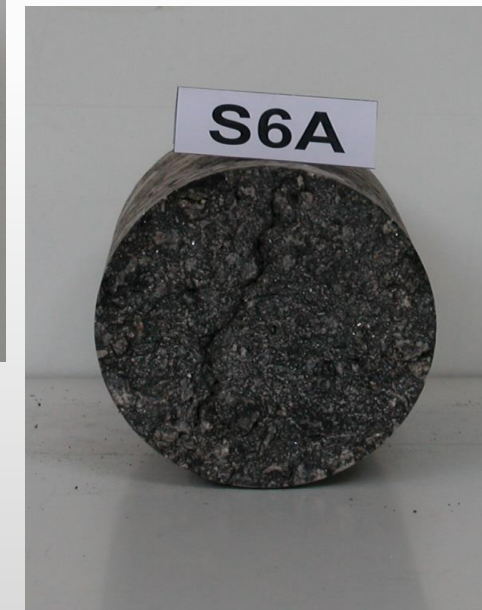
### Estado do pavimento 1 ano após reabilitação

Fendilhamento longitudinal / pele de crocodilo nas rodeiras

Degradação mais significativa numa das faixas
