REABILITAÇÃO DE PAVIMENTOS COM APLICAÇÃO DE GRELHAS DE REFORÇO – ESTADO DA ARTE

APLICAÇÕES PRÁTICAS EM PORTUGAL E BRASIL

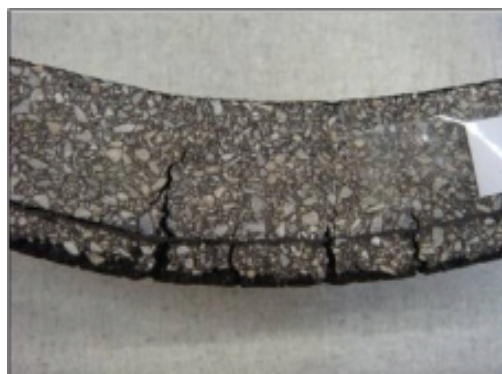
Na camada de pavimento não reforçado (Fig.1), uma fissura no centro da amostra de referência conduz a uma rutura do pavimento. A amostra do pavimento reforçado com grelha de fibra de carbono (Fig.2) demonstrou uma ótima distribuição de tensões e fissuras.

Fig.2. Proвете reforçado com grelha de fibra de carbono pré-revestida de betume oxidado [12]

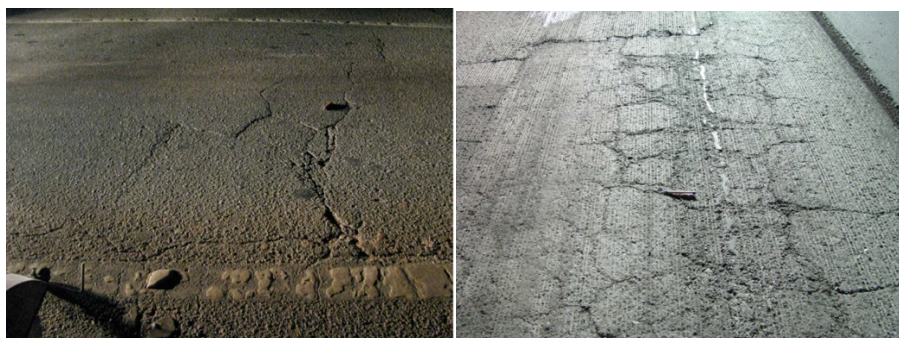
De referir que este trecho era exceccionalmente problemático pois era frequentemente intervencionado com intervalos muitas vezes inferiores a um ano. Na Fig.12 podem-se constatar o estado de fissuração antes e após fresagem do pavimento.

Fig.12. Estado de degradação do pavimento antes e após a fresagem

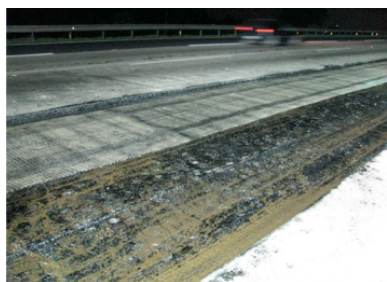
A aplicação das grelhas foi executada em Abril de 2011 (Fig.13) tendo sido esta intervenção sujeita a inspeções regulares e periódicas para avaliação do estado de conservação do pavimento. A universidade da USP foi convidada a acompanhar estes trabalhos tendo sido feita uma campanha de ensaios de forma a permitir a verificação das condições de aderência das grelhas aplicadas. Foram removidos carotes durante as várias inspeções para verificar a aderência através do ensaio de Leutner e verificar a progressão das fissuras (Fig. 14).

Fig.13. Aplicação das grelhas

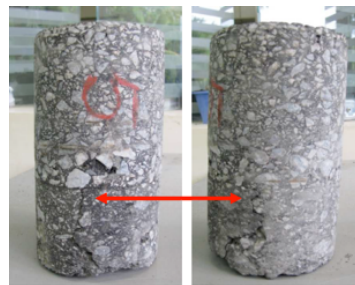
Fig.14. Remoção de carotes

De salientar que neste caso devido à reduzida dimensão dos provetes (100 mm) os resultados foram inferiores aos que teríamos com as carotes de 150 mm normalizadas, no entanto serviu como referencia e comparação. Os resultados dos ensaios confirmaram a excelente aderência das grelhas e valores dentro do expectável, conforme quadro 3.

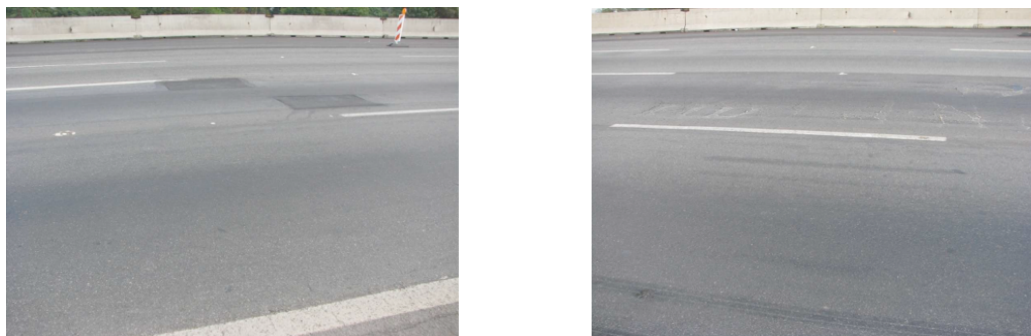
Após várias inspeções foram-se reportando algumas anomalias, nomeadamente pequenas fissuras, devido ao estado de saturação e elevada deformabilidade dos solos. Estas fissuras ainda se encontravam dentro dos limites considerados razoáveis para a entidade fiscalizadora. Ao fim de um ano, as faixas 2 e 3, que não foram reforçadas com grelhas, foram intervencionadas com pequenas reparações (Fig.15). E ao fim de dois anos, as mesmas faixas 2 e 3 foram totalmente intervencionadas com nova camada de desgaste. Enquanto que, o pavimento que foi reforçado com grelhas continuava em bom estado, tendo em conta os parâmetros locais. O resultado e

comportamento final do pavimento reforçado foi considerado excelente, sendo novamente reabilitado apenas ao fim de 5 anos, duplicando assim a durabilidade da estrutura.

Fig.15. Estado do pavimento reforçado e não reforçado ao fim de um ano
