INSPEÇÃO VISUAL EM CONTÍNUO DOS PAVIMENTOS DA AUTOESTRADA A24 COM RECURSO A VARRIMENTO LASER

A Consultrada em parceria com a empresa Applus levou a cabo inspeções visuais dos pavimentos da Autoestrada A24 (Chaves – Viseu), com um equipamento de varrimento laser. Foi a primeira vez em Portugal que este tipo de tecnologia foi utilizada ao nível de caracterização da rede.

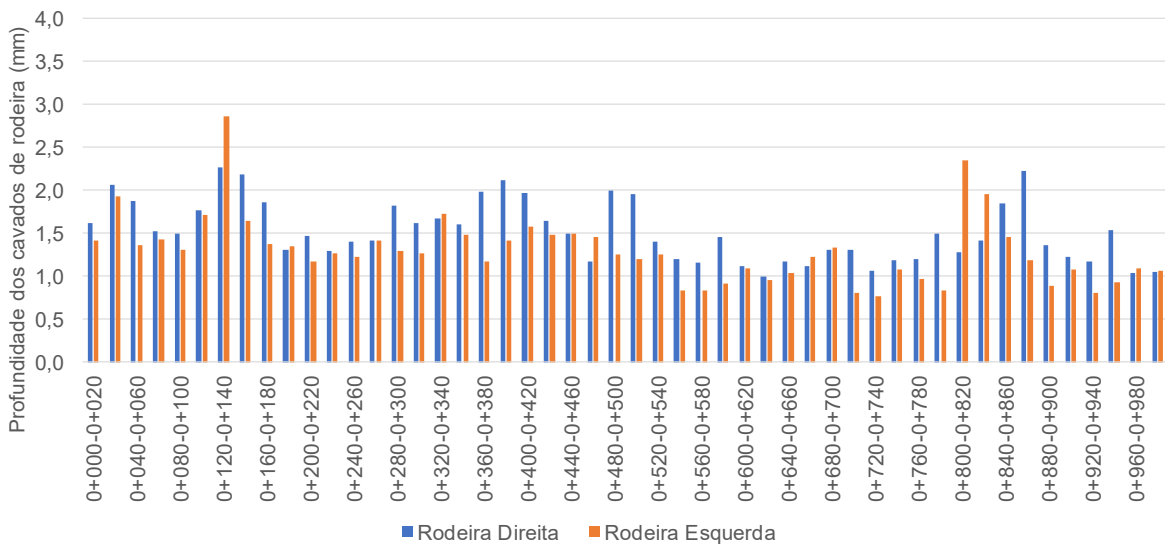
Fig.10. Profundidade dos cavados de rodeira

Tal como referido anteriormente, o equipamento também mede a profundidade dos cavados de rodeira. Na Figura 10 apresenta-se a representação gráfica relativa à medição da profundidade dos cavados de rodeira, para intervalos de 20 m.
