# COMPARAÇÃO DAS NORMAS DE INSPEÇÃO DE OBRAS DE ARTE ESPECIAIS VIGENTES NO BRASIL

#### 3.1 Viaduto dos Barraqueiros (BR-407/PE - km 128,500)

### 3.2 Ponte sobre o Rio Barro Branco-LD (BR-101/PE – km 50,260)

### 3.3 Ponte situada na BR-101/PE LE – km 58,620

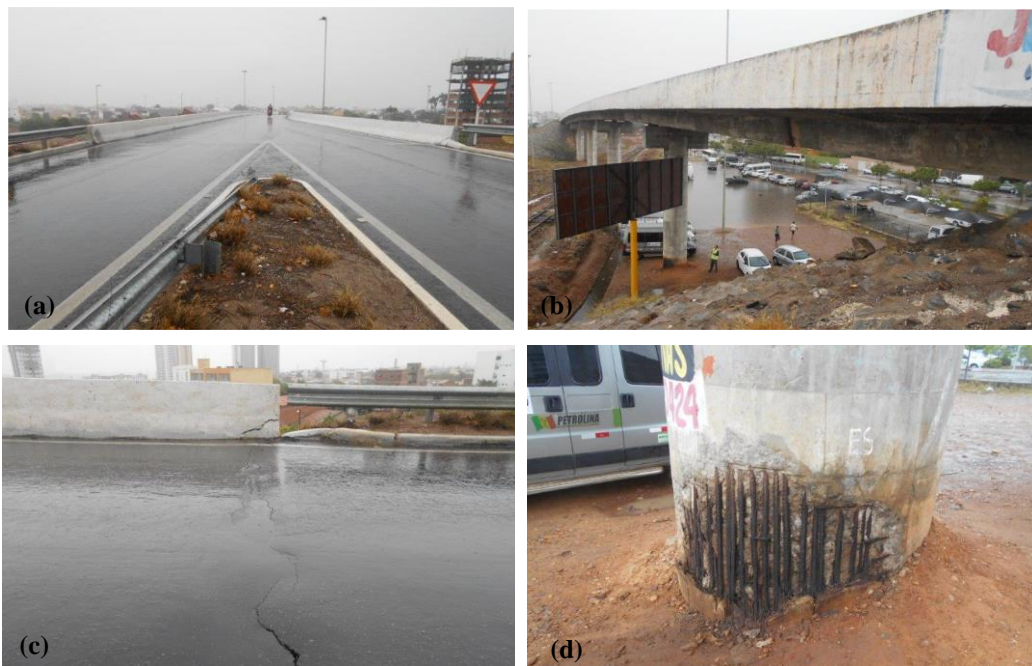
**Fig.1. (a) Vista superior do Viaduto dos Barraqueiros; (b) vista lateral, os trechos em rampa e o detalhe do pilar e da laje do trecho central; (c) junta de encontro recoberta por capa asfáltica com sinal de ruptura e (d) concreto desagregado com armadura exposta e estribos rompidos.**

No Viaduto dos Barraqueiros, situado na BR-407/PE km128,500, foram identificadas as seguintes deficiências: a) Concreto desagregado com armadura exposta, corroída e com estribos rompidos nos apoios; b) Fissura com abertura de 0,4mm no pavimento flexível, sem grande incidência; c) Concreto segregado com armadura exposta e corroída na cortina; e d) Ruptura e crescimento de vegetação no dispositivo de drenagem em um dos encontros e juntas danificadas apresentando aspecto de ruptura. Em virtude da grande incidência de corrosão de armaduras e da deterioração elevada do concreto foi atribuída Nota 1 a essa estrutura pela Norma DNIT 010/2004-PRO.

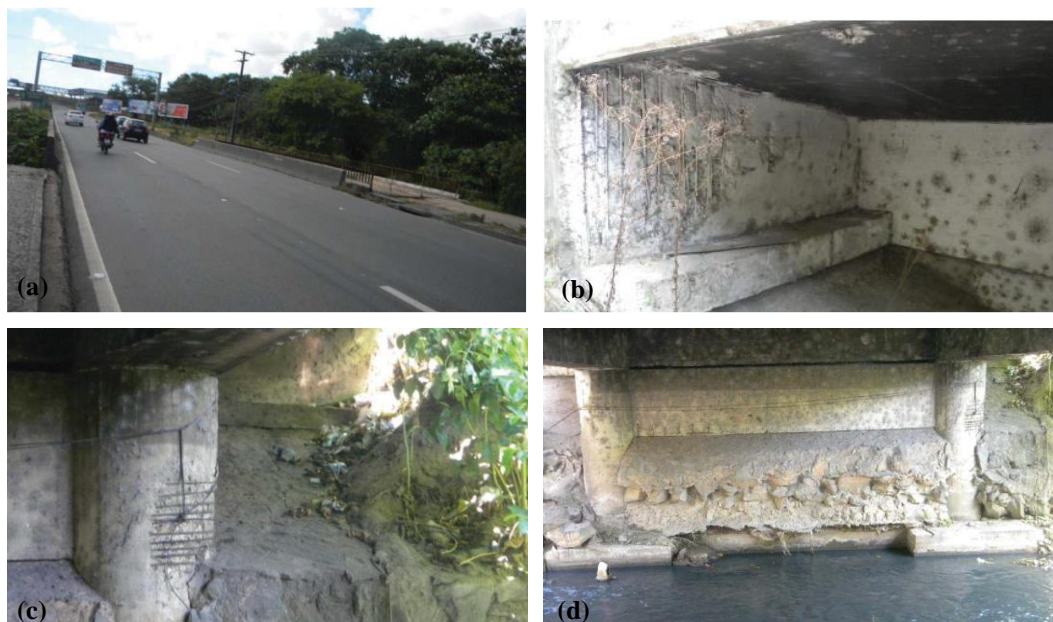
Fig.3. (a) Vista superior da Ponte sobre o Rio Barro Branco; (b) Exposição e oxidação de armaduras com desprendimentos de concreto na face lateral da extremidade da cortina; (c) exposição de armaduras transversais com deslocamentos de concreto, agravado pela deficiência de cobertura na face do pilar e (d) erosão de pedras no revestimento do talude, cuja evolução poderá carrear o material de aterro na ligação com o pavimento e causar danos na cabeceira da obra.

Na Ponte sobre o Rio Barro Branco BR-101/PE LD km 50,260 foi observada a existência de armadura exposta, concreto desagregado, pouco cobrimento e manchas de infiltração na laje em balanço (Superestrutura). Já a mesoestrutura apresentou danos a determinado trecho de pilar, exibindo alto grau de concreto desagregado e cobrimento inadequado, bem como corrosão de armaduras acentuadas. Tendo em vista ao exposto, foi atribuída Nota 3 à OAE analisada pela Norma DNIT 010/2004-PRO.

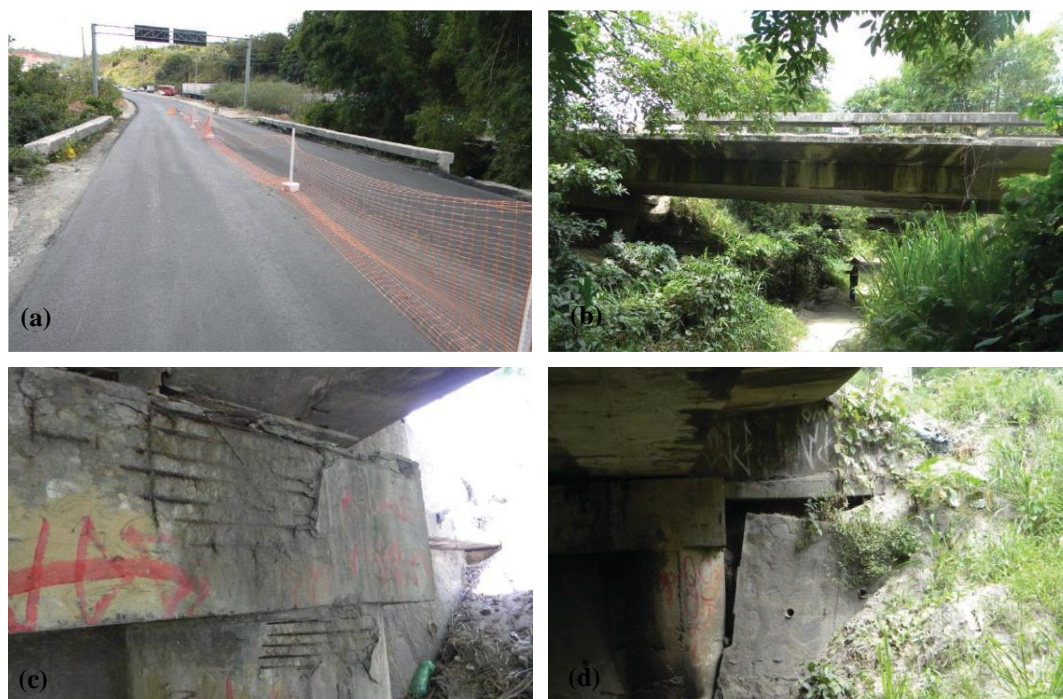
**Fig.4. (a) Vista superior da Ponte BR-101/PE (LE) – km 58,620; (b) vista lateral; (c) exposição de armaduras devido ao processo corrosivo, com perdas de seção na face frontal da travessa e do pilar com deslocamentos do cobrimento e (d) deslocamento de parte do muro de contenção em alvenaria de pedras argamassadas sob a cortina.**

No que concerne à Ponte localizada na rodovia BR-101/PE km 58,620 LE, foram identificados problemas relacionados à superestrutura: a) A laje em balanço contém marcas de infiltração, concreto desagregado e cobrimento insuficiente; b) A laje central e o trecho da laje em balanço apresentam corrosão de armaduras com severa exposição; c) A face inferior do vigamento principal possui também armadura exposta. A mesoestrutura contém as deficiências com alto nível de deterioração, tais como, aparelhos de apoio danificados, pilares e travessas (degradação do topo) possuindo armadura exposta, concreto com aspecto ruim e desagregado, além de insuficiência em seu cobrimento e deslocamento de parte do muro de contenção da cortina. Essa estrutura apresenta condição de estabilidade sofrível, fato que implicou na atribuição da Nota 2 pela Norma DNIT 010/2004-PRO.
