ESTABILIZAÇÃO DO TALUDE AO KM 62+000 DO IP3

José Mateus de Brito¹, João Camões Lourenço², Manuel Romeiro¹, Alfredo Nunes¹ e Luís Ribeirinho¹

Sumário

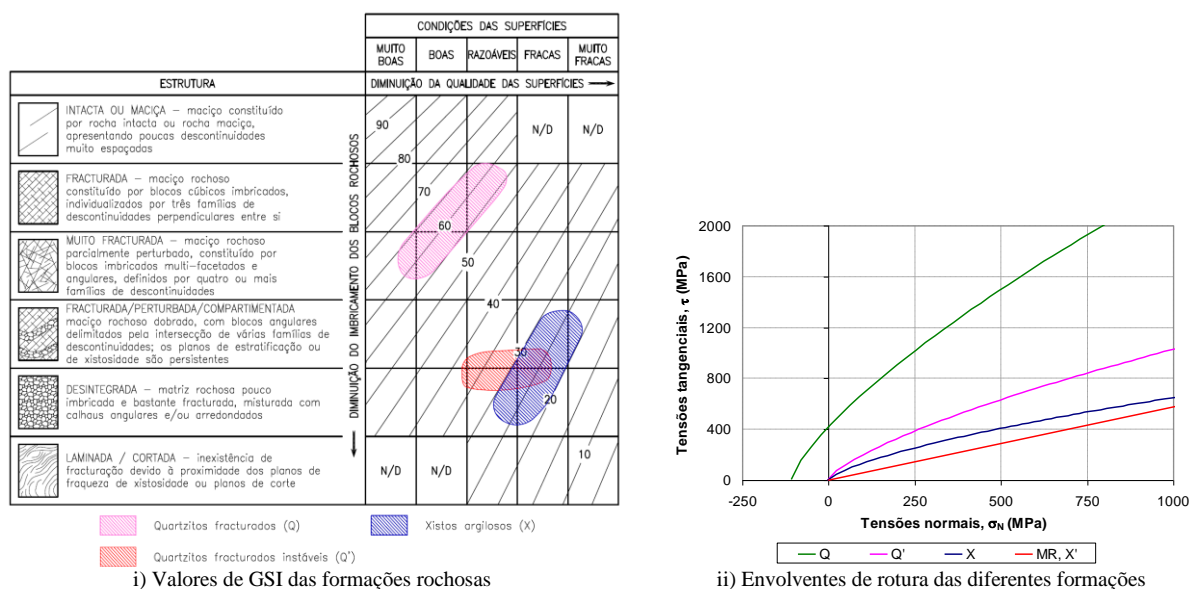
Figura 6. Determinação dos parâmetros de resistência

Na Figura 6i apresentam-se os valores de GSI adoptados em função da estrutura do maciço e das condições das superfícies das discontinuidades.

Para determinação dos parâmetros de resistência das formações rochosas não envolvidas na instabilização, recorreu-se ao critério de Hoek-Brown. A resistência do maciço rochoso é controlada tanto pelas propriedades da rocha intacta como pelo grau de fracturação do maciço e pela forma como este condiciona o movimento entre blocos sob diferentes condições de tensão (Hoek, 2002). Estes movimentos são controlados pela geometria dos blocos e pela qualidade das superfícies de contacto. Os valores de resistência para as diferentes formações, foram estabelecidos a partir de uma análise de sensibilidade feita em torno dos valores disponíveis na bibliografia e provenientes das observações de campo. Posteriormente, ajustou-se o critério de Mohr-Coulomb ao de Hoek-Brown de forma a utilizar os valores no software disponível (Figura 6ii).
