REABILITAÇÃO DA PONTE DE NOSSA SENHORA DA GUIA

Tiago Mendonça¹, Vitor Brito² e Tiago Filipe³

Sumário

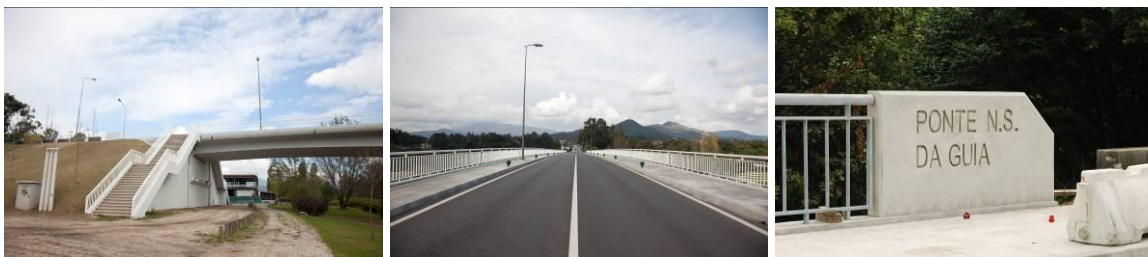
Fig. 11 Vistas finais da obra após a intervenção de reparação e reforço estrutural.

- Pintura dos elementos exteriores de betão;
- Reparação de áreas pontuais de betão (delaminações e descasques);
- Injecção de fendas ou fissuras no betão, cuja abertura seja superior a 0.25mm;
- Restabelecimento de secções de elementos do guarda-corpos, incluindo corte e reposição, se necessário;
- Pintura geral do guarda-corpo metálicos;
- Substituição das juntas de neoprene na via;
- Repavimentação da obra incluindo fresagem do pavimento. Reparação ou substituição de gárgulas;
- Substituição de tubos de queda em PVC junto aos encontros;
- Substituição integral dos Maciços de Iluminação;
- Impermeabilização da face superior do tabuleiro, de modo a prevenir eventuais infiltrações de água pelas fendas existentes;
- Reformulação dos Passeios
- Arranjos Paisagísticos Exteriores
