# A GESTÃO DE OBRAS DE ARTE NO ÂMBITO DA OPERAÇÃO, MANUTENÇÃO E REQUALIFICAÇÃO

#### 3.1 Reabilitação e reforço do viaduto do Trancão no sublanço Sacavém / Alverca da A1 – Auto-estrada do Norte

### 3.2 Reabilitação e reforço de passagens inferiores metálicas em aço corrugado na rede BCR

### 3.3 Passagens superiores mistas no sublanço Aveiras de Cima / Santarém da A1

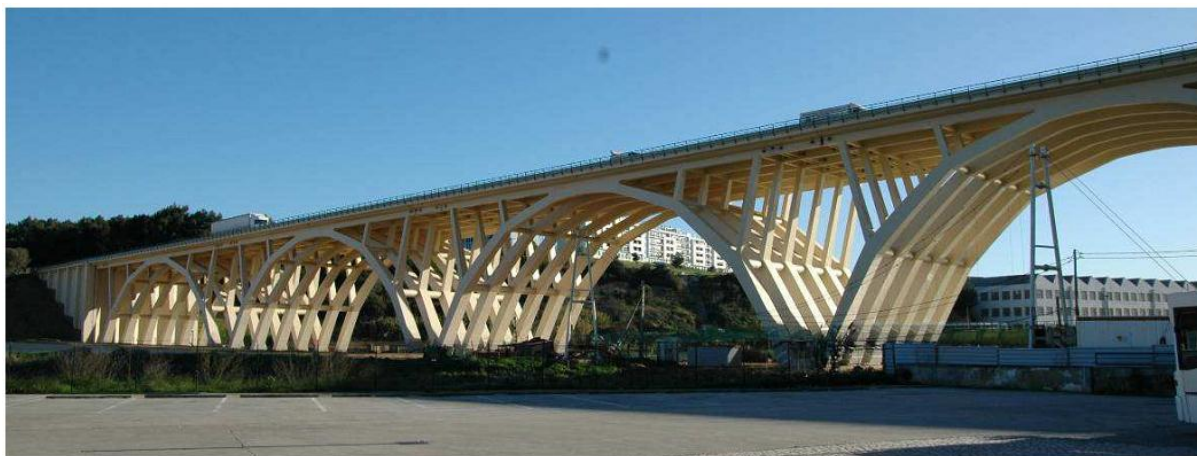
Fig.1. Vista geral da Obra

O Viaduto sobre o Rio Trancão na A1, localizado entre os quilómetros 2+139 e 2+468, destina-se a atravessar o vale deste Rio e foi concluído em 1959. O viaduto é integralmente de betão armado, apresenta um desenvolvimento total de cerca de 329m e uma largura de 30,29m. É constituído por cinco conjuntos de seis arcos - cinco vãos na direcção longitudinal com 57m, funcionando cada um dos seis arcos individuais como um pórtico em conjunto com as vigas longitudinais do tabuleiro e os montantes que ligam os arcos individuais a estas vigas. Globalmente, o tabuleiro tem funcionamento longitudinal em viga Gerber, com seis tramos simples com 5,50m de comprimento apoiados nos extremos dos cinco arcos longitudinais (fig.1).
