A ESTABILIZAÇÃO DO TALUDE DO NÓ DE MALVEIRA NA A21. UM PROJETO DE INTEGRAÇÃO DE ENGENHARIA GEOTÉCNICA E NATURAL.

Sumário

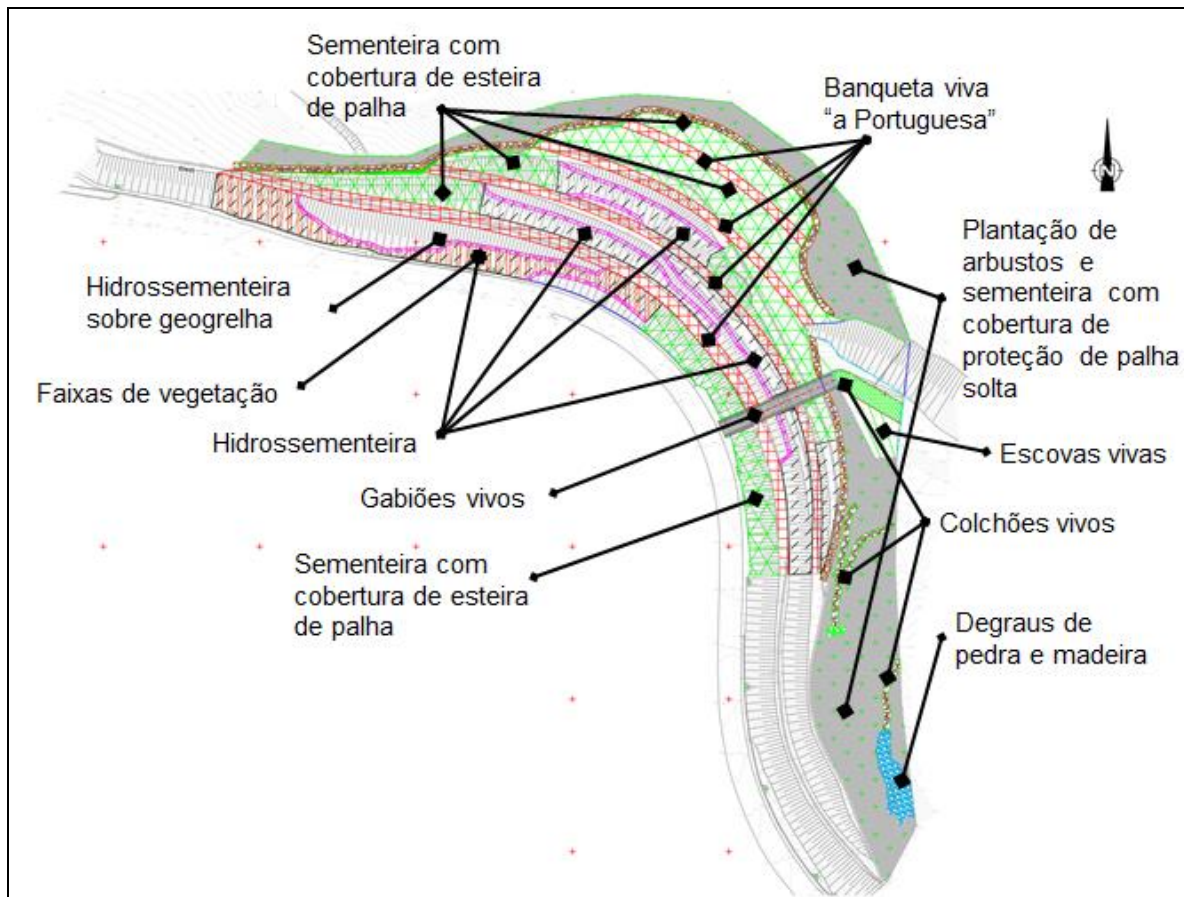
As técnicas de engenharia natural definidas em projeto foram ajustadas à medida da nova configuração do talude e das obras de drenagem previstas, como é próprio de um Projeto-Piloto. Na figura 7 apresenta-se a localização das diferentes técnicas a instalar no talude, com os diferentes objetivos de proteger os taludes da erosão

Fig.7. Zonamento por tipo de intervenção de engenharia natural
