5^{as} JORNADAS BETUMES

8 de março 2018
Fundação Oriente

Aeroporto das Flores

Reabilitação do pavimento da pista

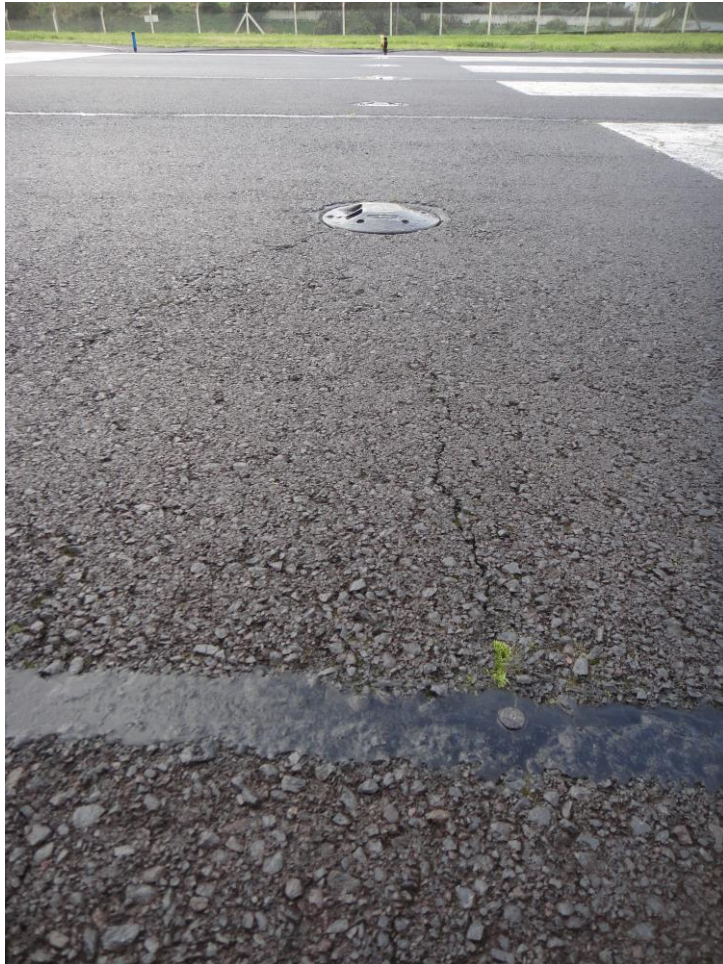
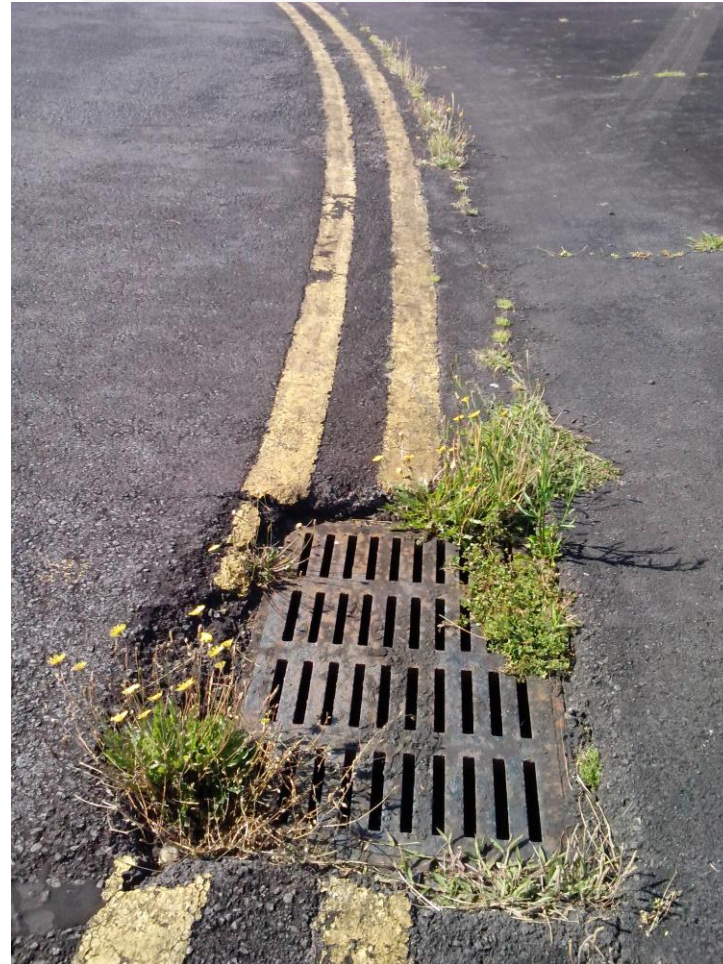
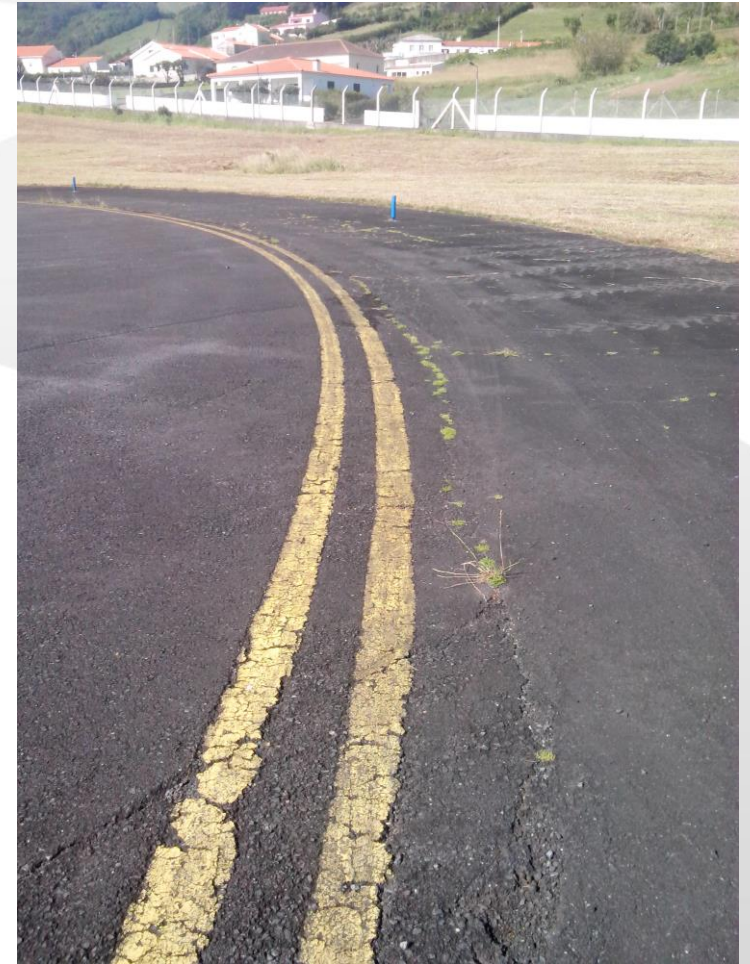
Pavimento muito fendilhado, em especial no topo norte, juntas de construção muito abertas, betume muito envelhecido

Última intervenção no pavimento: 1992 (houve uma selagem de fissuras em 2012)

Com exceção de uma rodeira de pequeno raio no topo norte, não se considerou haver falha estrutural, pelo que se optou por uma recarga simples sem reperfilamento do pavimento.

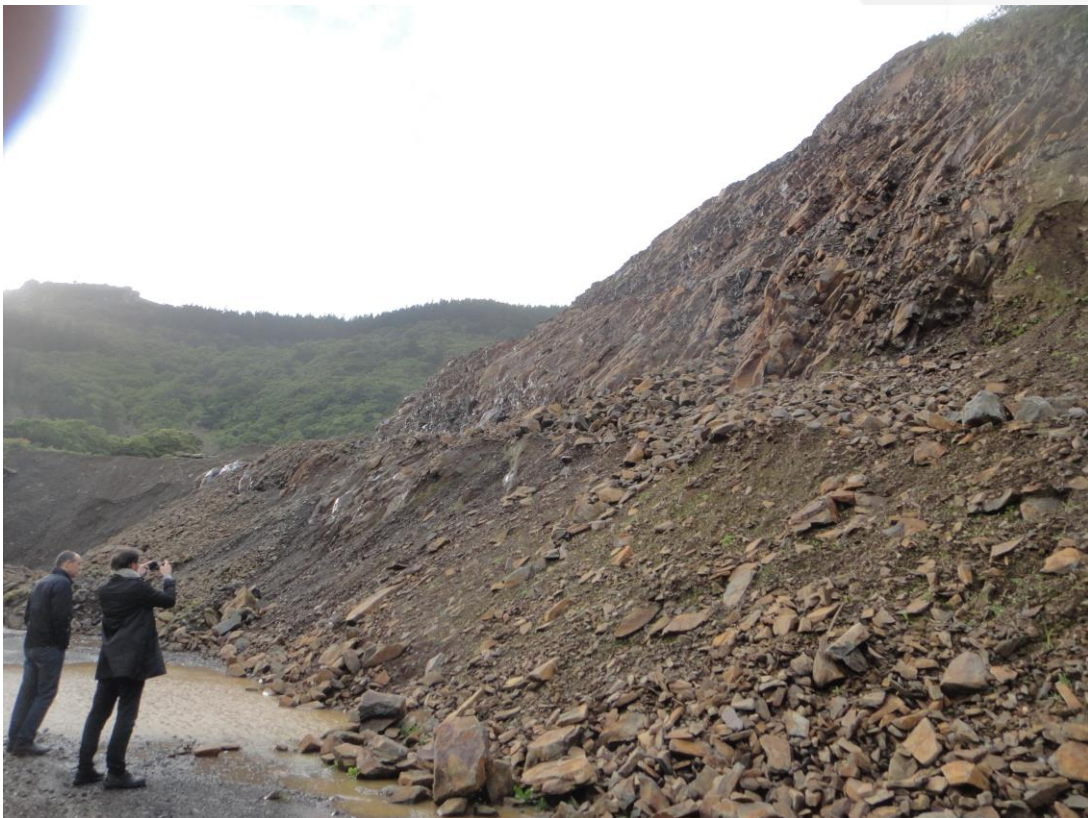
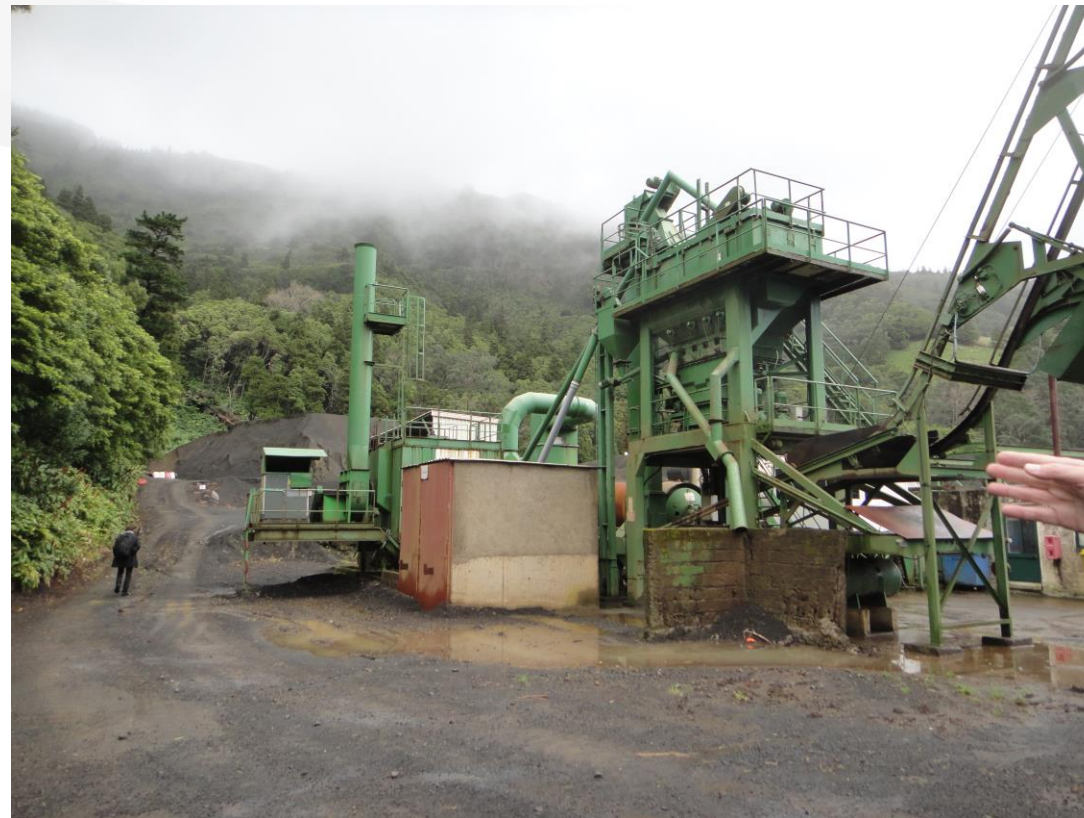
Empreiteiro: TECNOVIA Açores
Central descontínua, capacidade de produção de 60ton/h, localizada a cerca de 4km do aeroporto.
Agregados provenientes da pedreira local

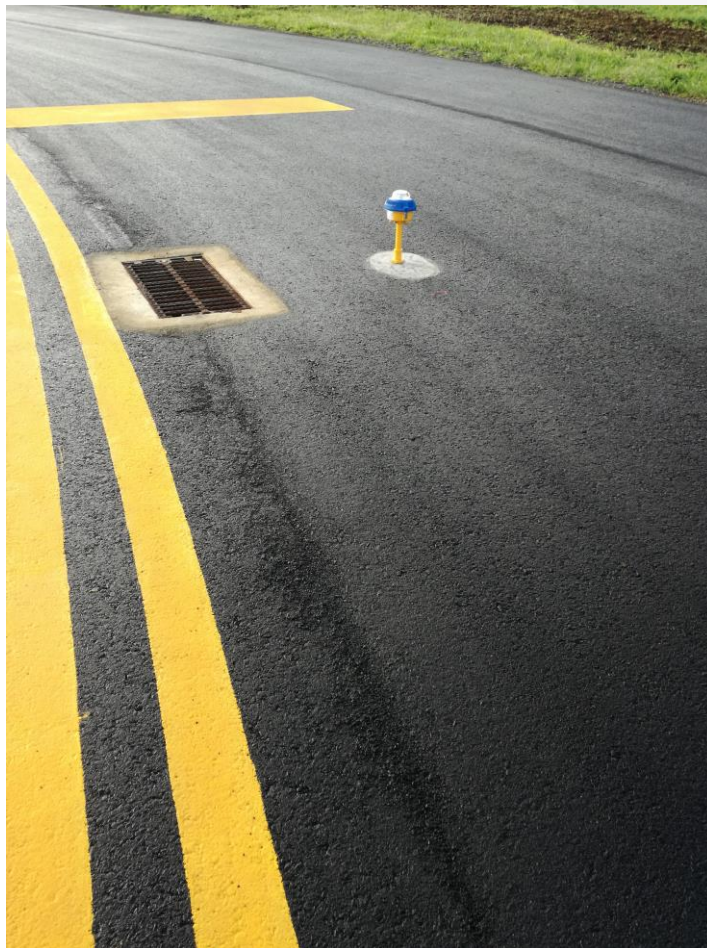
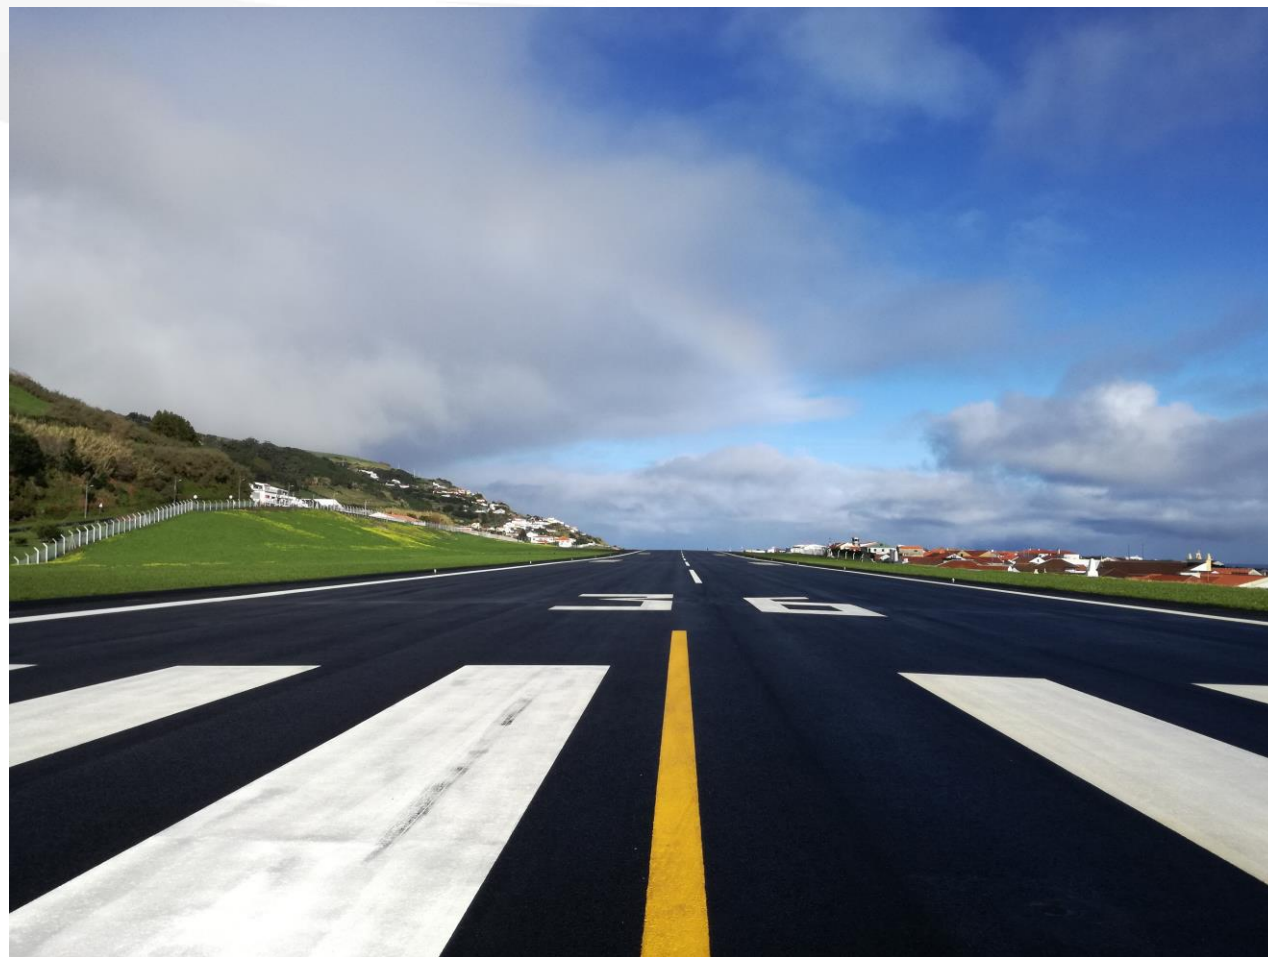
Final da Fase 3 – Pinturas e montagem de armaduras

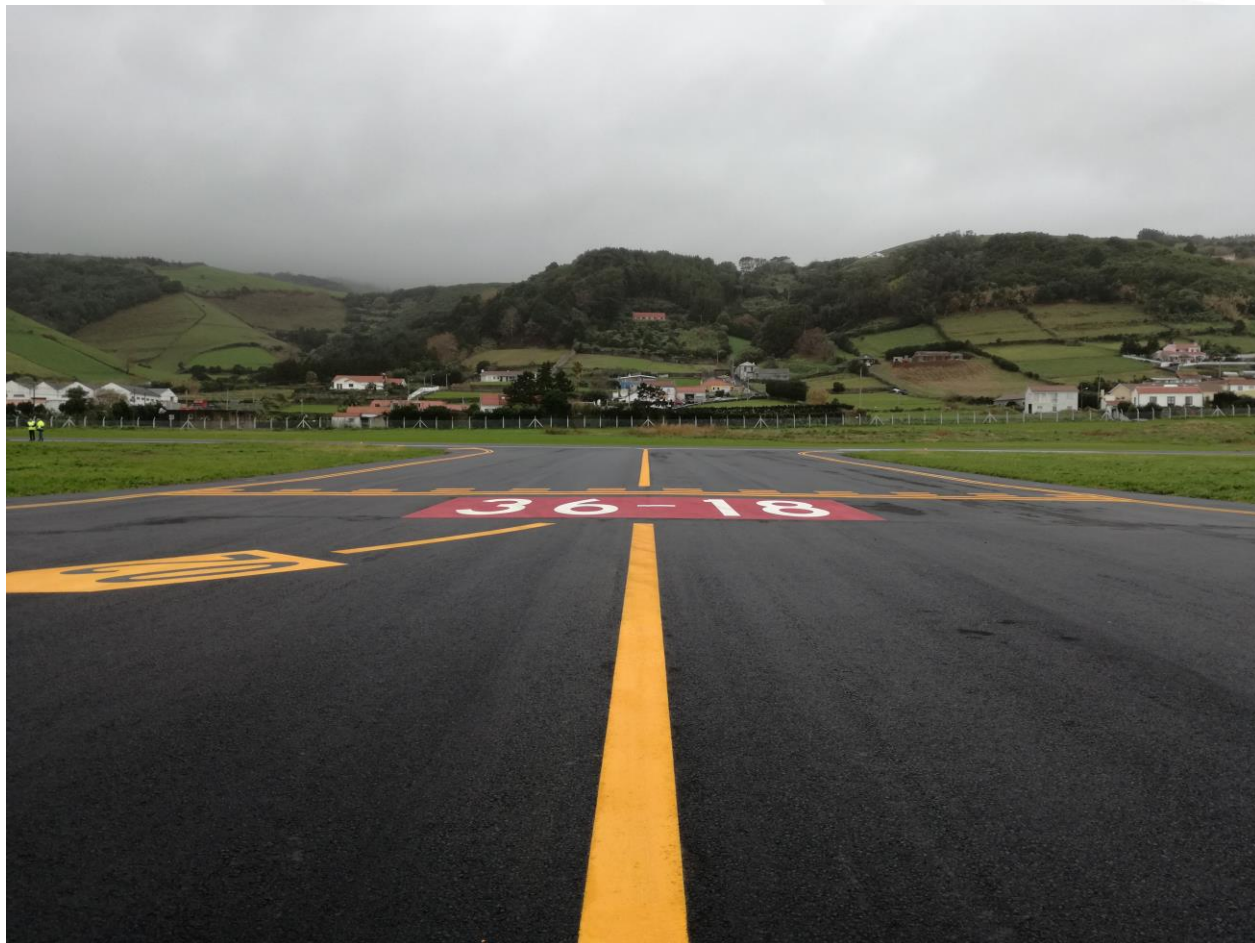
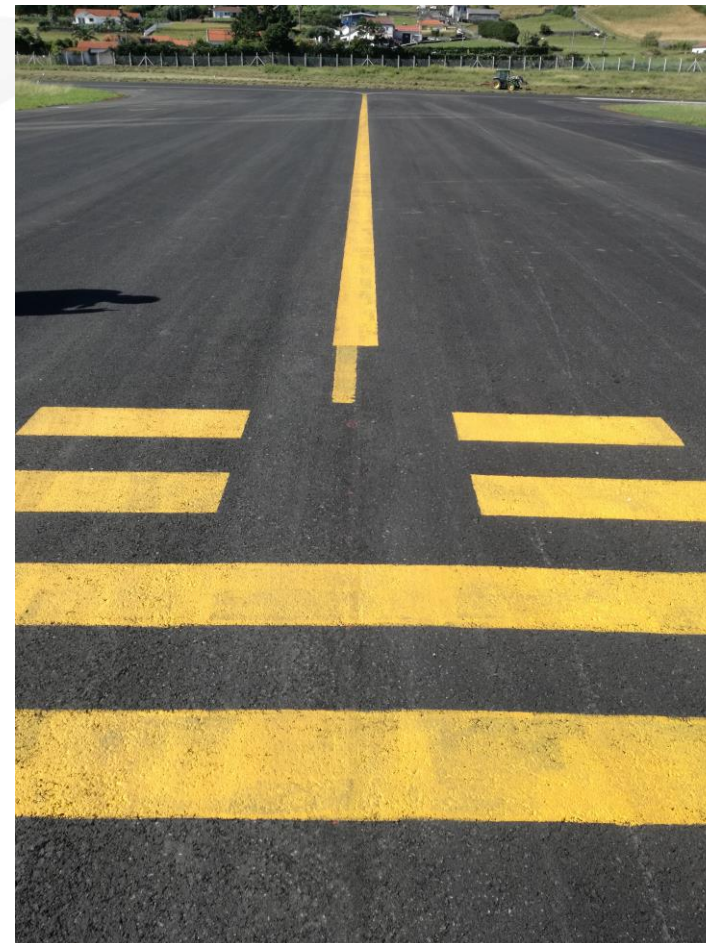
Final da Fase 3 – Pinturas (taxiway e plataforma)
