# GESTÃO E REMODELAÇÃO DE PÓRTICOS DE SINALIZAÇÃO

## Sumário

Neste artigo é apresentado um trabalho experimental sobre os estados de conservação e manutenção de pórticos e semi-pórticos de sinalização em Portugal, no qual foi realizada uma extensiva campanha de inspeção (cerca de 1500 estruturas). De acordo com os resultados obtidos, aproximadamente 35% das estruturas de sinalização apresentam níveis de conservação insuficiente, exigindo trabalhos de reparação prioritários. As anomalias críticas registadas foram a falta de aperto/ausência de elementos de fixação, geometria inadequada do sistema de ligações e o colapso estrutural das chapas e perfis de aço. Foi ainda realizado um trabalho de inventário, o qual possibilitou a realização da verificação estrutural de aproximadamente 80% das estruturas inspeccionadas. Com base na análise estrutural realizada, verificou-se que uma parte significativa dos pórticos e semi-pórticos de sinalização apresenta necessidade de reforço ou de substituição integral e que, consequentemente, este tipo de estruturas carece de ações de monitorização.

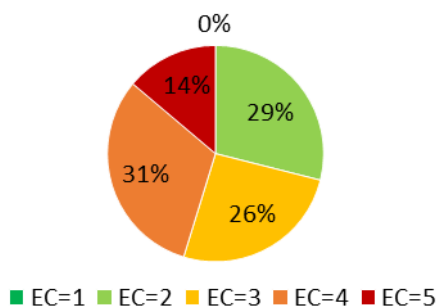
Figura 2. Estados de conservação global dos pórticos de sinalização.

Na Figura 2 é apresentado estado de conservação global dos pórticos de sinalização inspecionados. Tendo em conta os resultados obtidos, pode-se afirmar que 55% das estruturas apresentam estados de conservação razoável (EC=2) ou mau (EC=3), enquanto que as restantes estão em muito mau (EC=4) ou extremamente mau (EC=5) estado de conservação (isto é, requerem trabalhos de reparação prioritários). Em relação ao estado de conservação global de semi-pórticos (Figura 3), verifica-se que 85% deste tipo de estruturas de sinalização se apresenta em bom (EC=1), razoável (EC=2) ou mau (EC=3), enquanto os restantes 15% se encontram em muito mau (EC=4) ou extremamente mau (EC=5) estado de conservação.

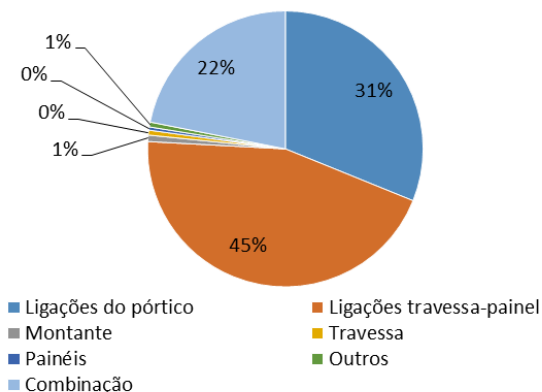
**Figura 4. Componentes críticos nas estruturas de sinalização com estado de conservação global  $EC \geq 4$ .**

Analisando o estado de conservação de cada componente, conclui-se que de um modo geral o estado de conservação não requer trabalhos de reparação prioritários ( $EC \leq 3$ ), exceto no caso dos componentes “ligações do pórtico/semi-pórtico” e “ligação travessa-painel de sinalização”, onde foram registadas situações prioritárias ( $EC \geq 4$ ) em cerca de 20% das estruturas.

No que diz respeito aos pórticos e semi-pórticos que se encontram em mau estado de conservação global ( $EC \geq 4$ ), pode-se afirmar que as situações prioritárias foram identificadas nos componentes “ligações dos pórticos/semi-pórticos” (31%) e “ligação travessa-painel de sinalização” (45%), tal como se pode observar na Figura 4. Neste contexto, salienta-se ainda que em 22% dos casos em que o estado de conservação global é muito/extremamente mau ( $EC \geq 4$ ), o EC foi condicionado por dois ou três componentes em simultâneo.

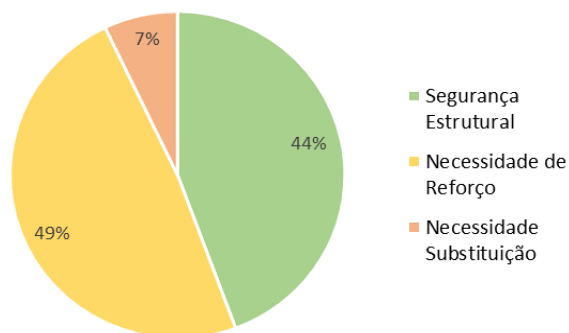
Figura 7. Resultados globais da verificação estrutural.

Com base na análise estrutural realizada, pode-se afirmar que, em termos globais, os pórticos/semi-pórticos verificam a segurança estrutural em cerca de 44% dos casos, conforme ilustrado na Figura 7. Nesta verificação estrutural, assumiu-se que as estruturas de sinalização que necessitam de trabalhos de reparação simples, como por exemplo o preenchimento do espaço existente entre o montante e o plinto da fundação (Figura 8) ou a substituição dos elementos de fixação (aumentando a classe de resistência), seriam classificadas como seguras em termos estruturais.
