PATOLOGIAS NA SUPERSTRUTURA DE VIA-FÉRREA

PRINCIPAIS INPUTS NO APOIO AO DIAGNÓSTICO NO ÂMBITO DA CORREÇÃO DE DEFEITOS DE GEOMETRIA DE VIA

Unidade de Via e Geotecnia
Centro Operacional de Manutenção - Centro
Direção de Gestão da Rede Ferroviária

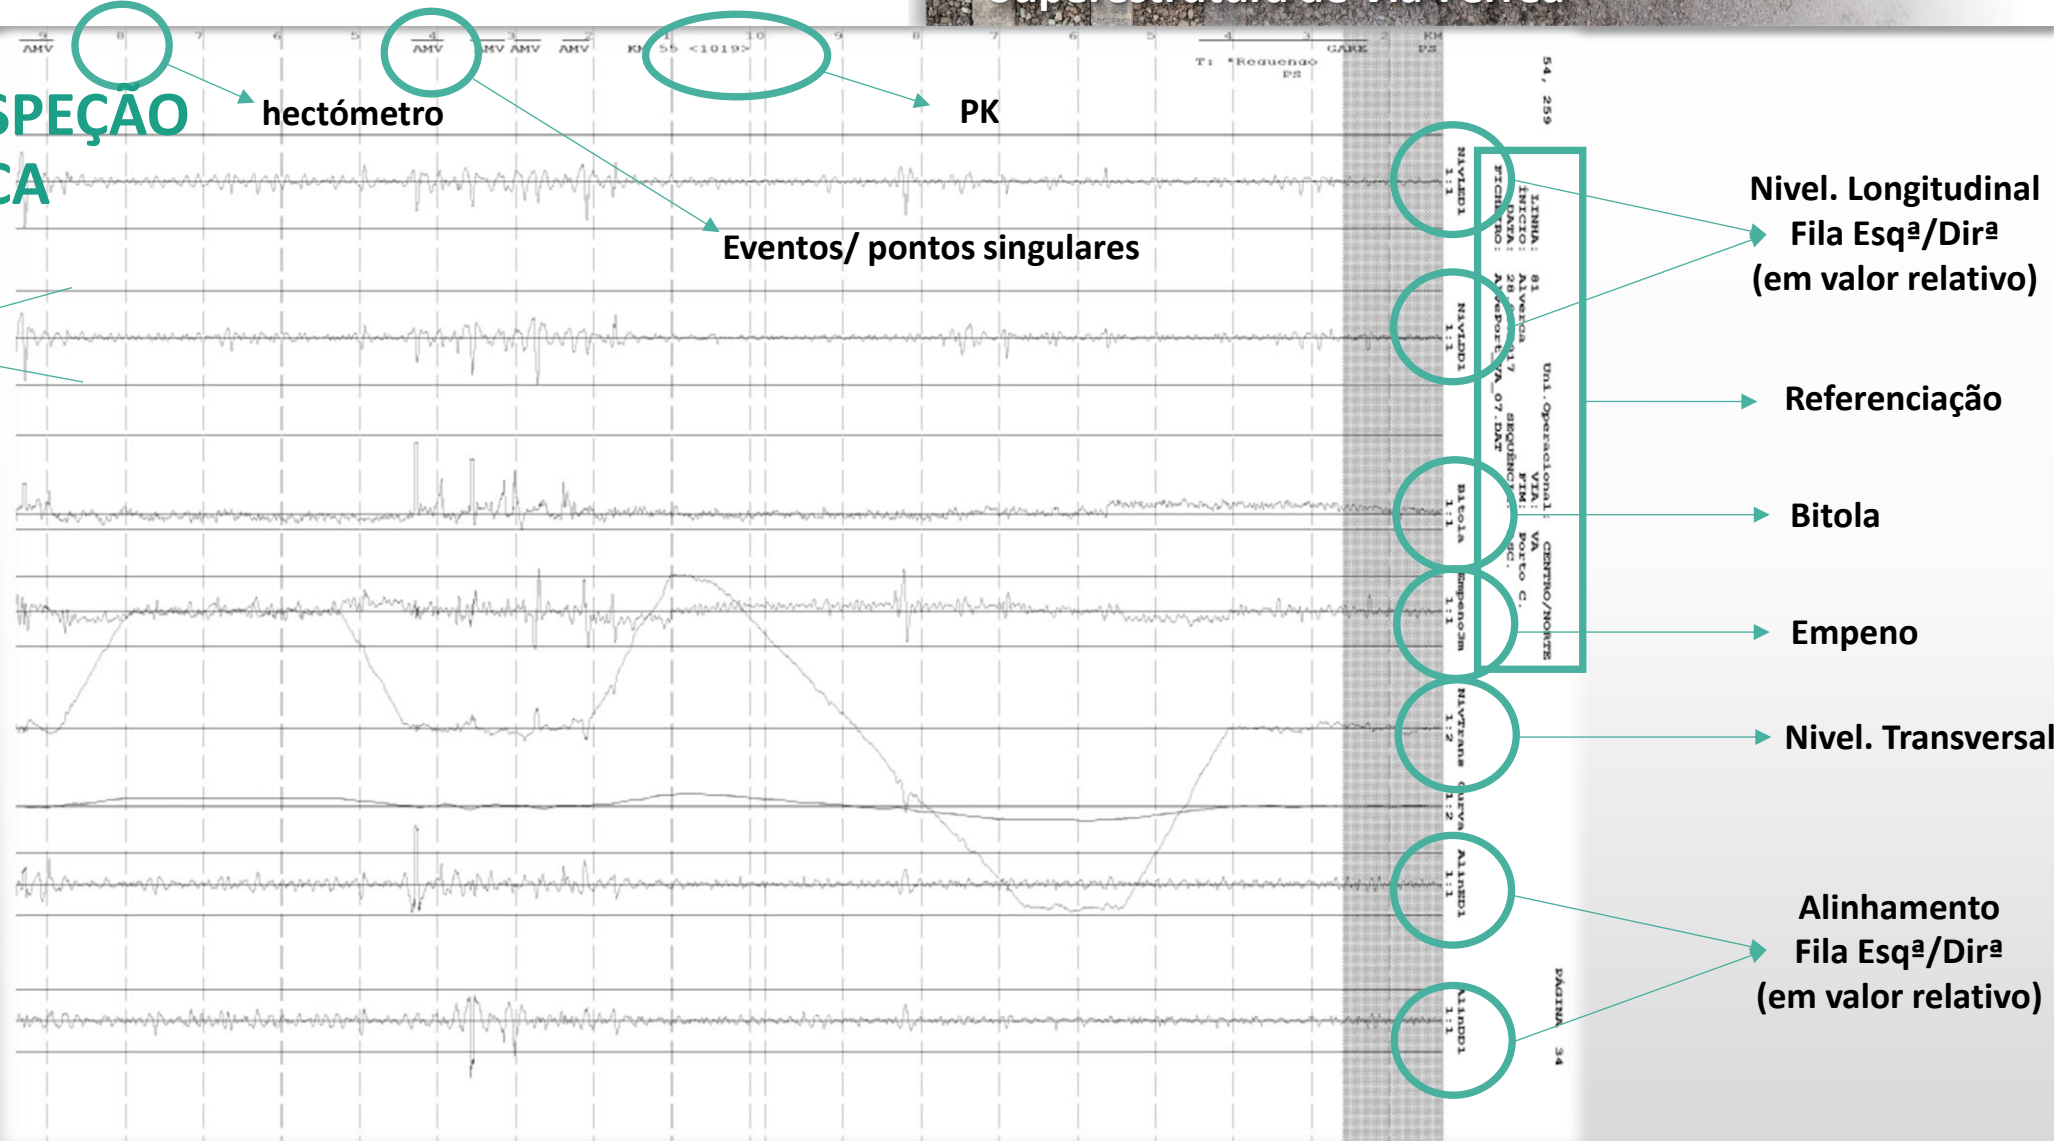
GRÁFICOS DE INSPEÇÃO GEOMÉTRICA

Tolerâncias de
Alerta

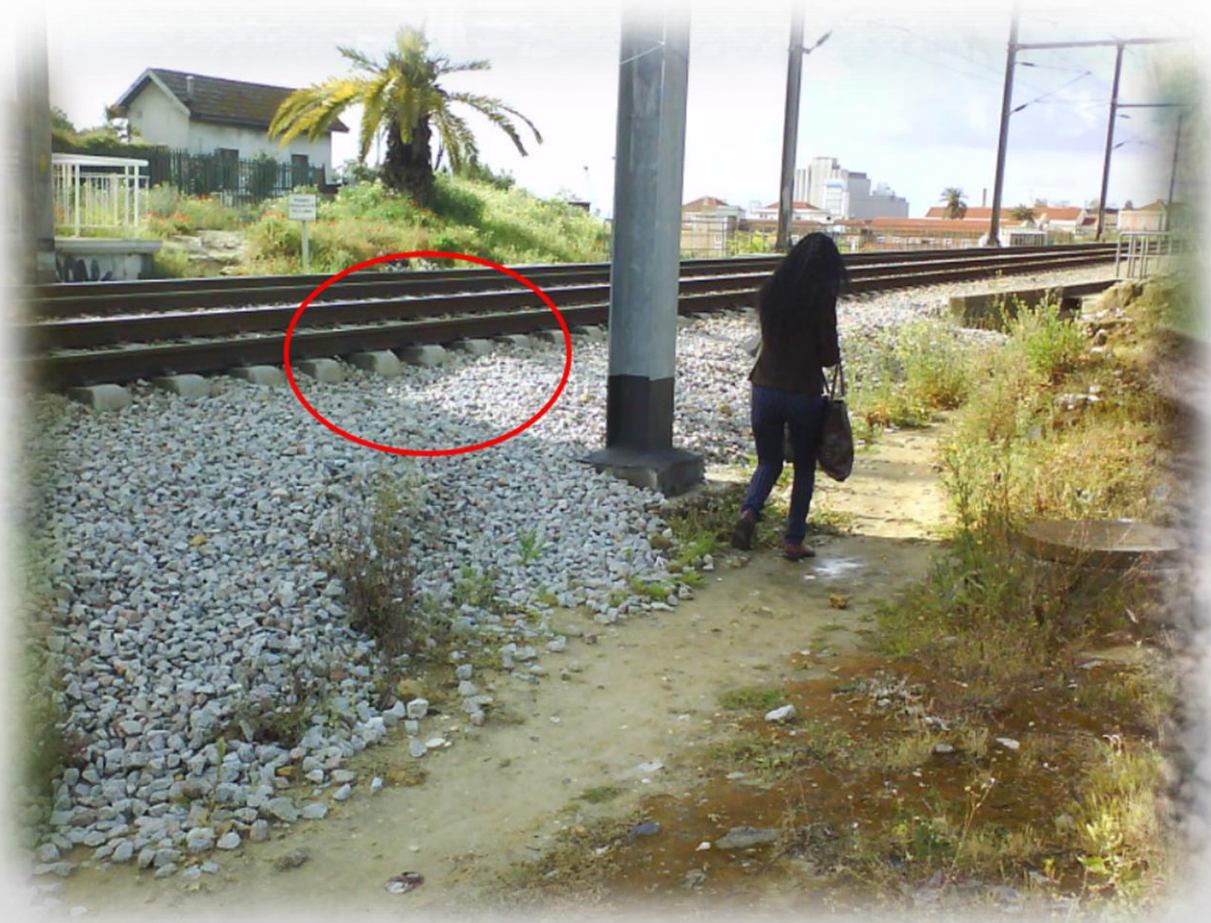
DEFEITO DE NIVELAMENTO LONGITUDINAL

- Deficiência de nivelamento em juntas mecânicas e Juntas Isolantes (JIC/JIN)
- Soldaduras aluminotérmicas fundas (c/ flecha negativa)
- Fenómenos de instabilidade de plataforma e/ou insuficiência de drenagem
- Assentamentos diferenciais da plataforma de via
- Acidentes geotécnicos
- “Trespassing”

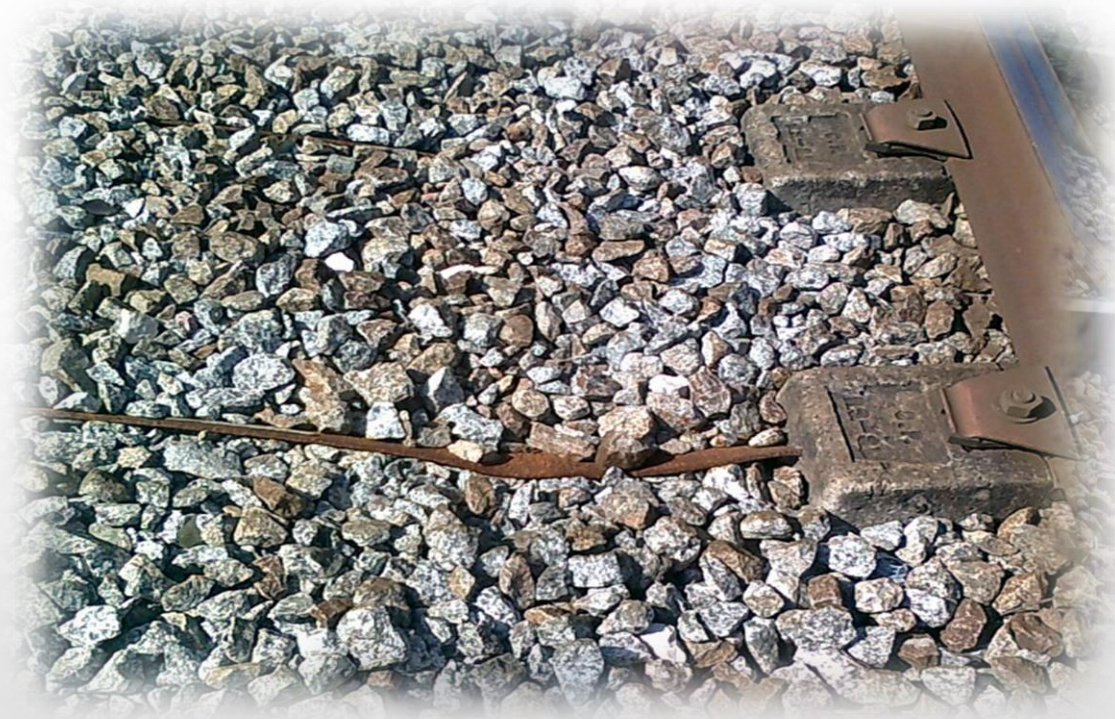
APERTO DE BITOLA

- Esmagamento do carril da fila baixa
- Desquadramento das travessas
- Deficiência no sistema de fixação carril-travessa
- Empeno da cantoneira metálica das travessas de betão bibloco

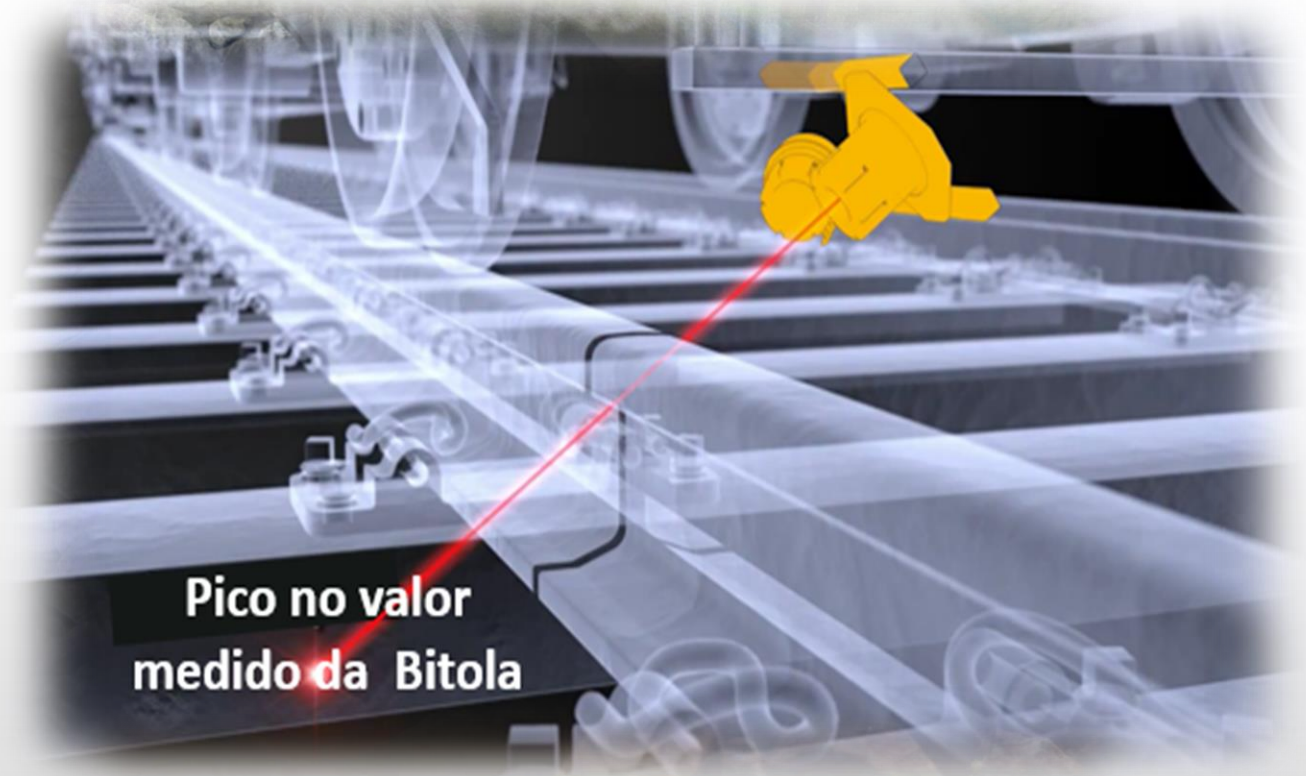
FALSOS DEFEITOS

- Falsas leituras na lacuna das Juntas Mecânicas

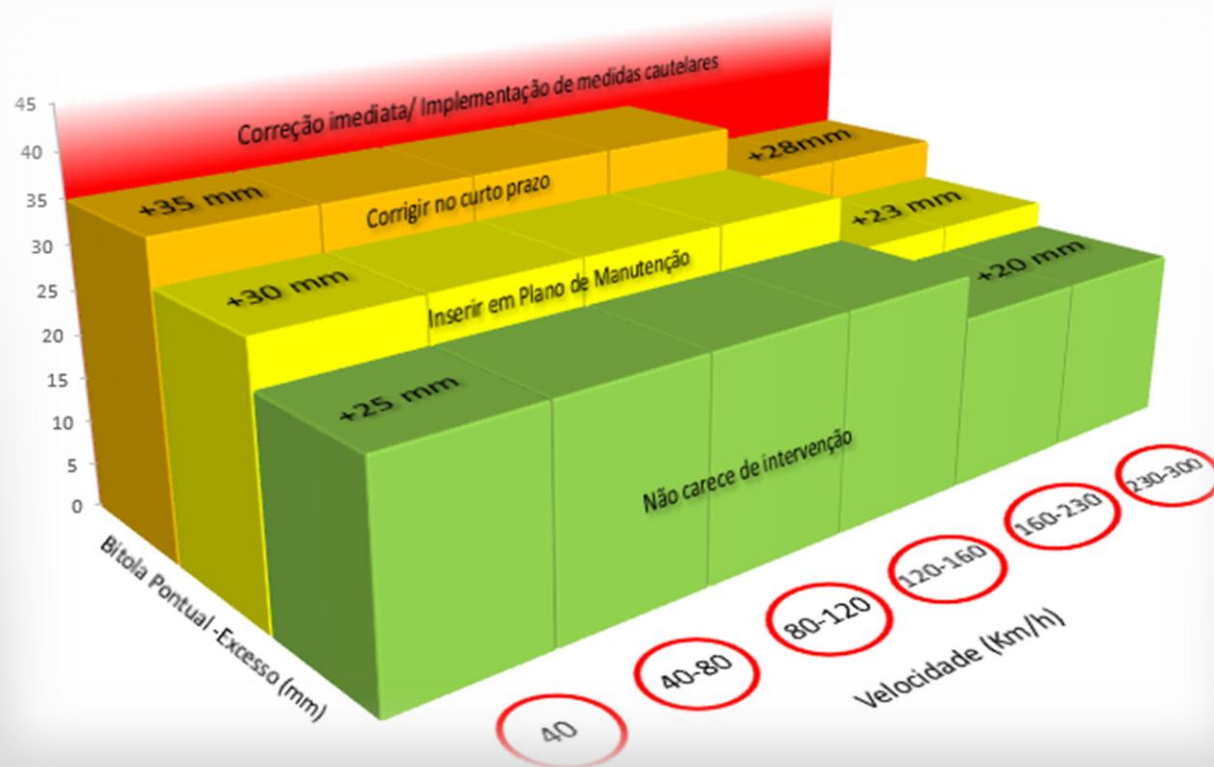
EXCESSO DE BITOLA

TOLERÂNCIAS BITOLA

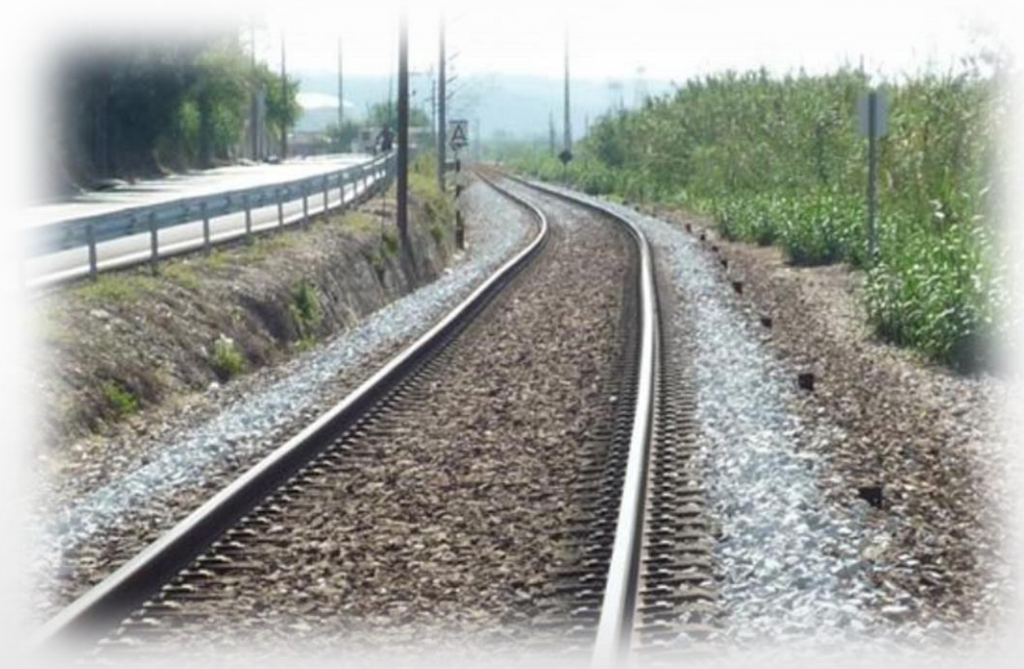
DEFEITOS DE ALINHAMENTO

- Redução da resistência lateral por insuficiência de balastro (em especial nas banquetas)
- Concentração de tensões internas na BLS
- Deformações permanentes no carril
- Defeitos de bitola
- Soldaduras defeituosas
- Assentamentos diferenciais da plataforma de via
