SUSTIMS – MUROS & TALUDES

Palavras-chave: SustIMS; Estados de Conservação; Inspeções Visuais; Muros e Taludes

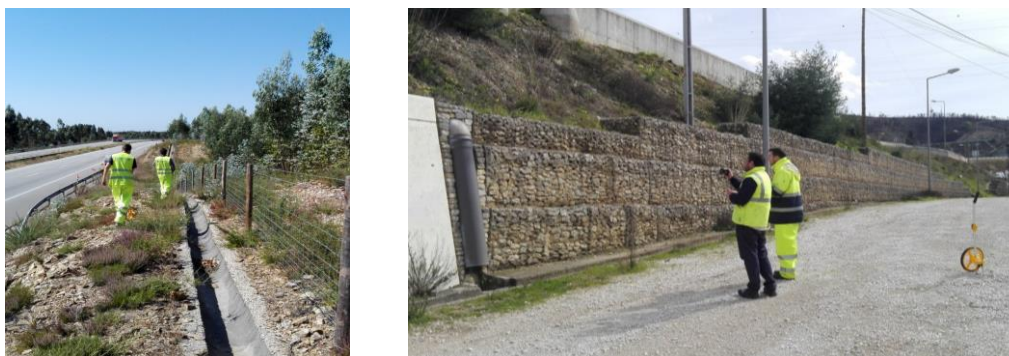
Fig. 4. Fotografias ilustrativas duma campanha de inspeções visuais [6]

Em campo, realiza-se o levantamento e a catalogação pormenorizada das patologias existentes em todos os componentes do talude: - panos, - banquetas, - drenagem superficial e profunda, - proteção superficial, - equipamentos e obras de contenção, percorrendo integralmente a infraestrutura (panos, banquetas, cristas), como exemplificado nas fotos da Figura 4.

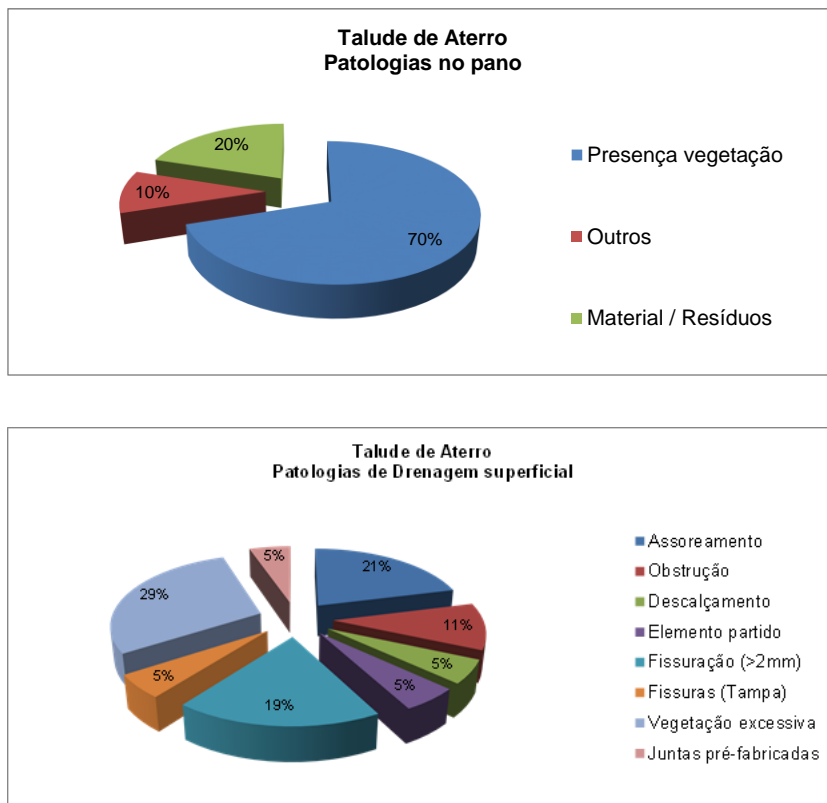
Fig. 7. A16, Taludes de aterro - patologias nos panos e no sistema de drenagem [8]

A título de exemplo, nas Figuras 7, 8 e 9 apresentam-se alguns gráficos ilustrativos da análise estatística efetuada por tipo de talude e componente.

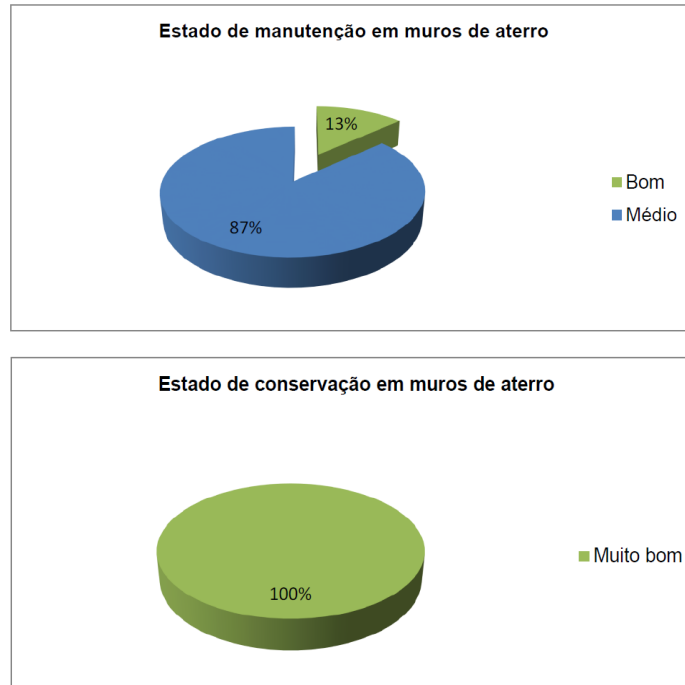
Fig. 9. Repartição dos Estados de Manutenção e Conservação em taludes de aterro [8]
