# WALKBOT – DESENVOLVIMENTO DE UM EQUIPAMENTO DE AVALIAÇÃO DA QUALIDADE DA INFRA-ESTRUTURA PEDONAL COM RECURSO A PROCESSAMENTO DE IMAGEM TRIDIMENSIONAL

*A qualidade do pavimento é um factor crítico para a circulação quer de veículos quer de pessoas. O mau estado do pavimento da infra-estrutura pedonal pode condicionar a circulação de pessoas e representar um risco para a sua segurança. No projeto WalkBot desenvolvemos um dispositivo de avaliação da qualidade da infra-estrutura pedonal com recurso a processamento de imagem tridimensional que constitui uma solução para a avaliação do estado do pavimento da infra-estrutura pedonal a larga escala. Os primeiros ensaios demonstraram o potencial desta solução na identificação automatizada de irregularidades à escala milimétrica.*

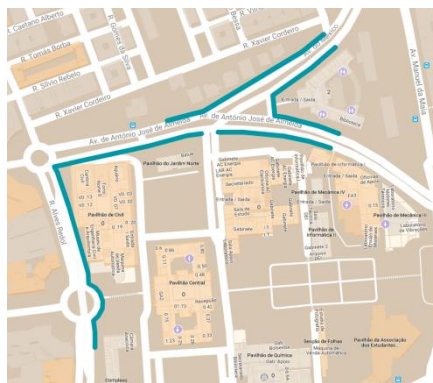
**Figura 6 – Rede pedonal gravada em redor do Instituto Superior Técnico.**

De modo a validar o nosso dispositivo e obter dados sobre a qualidade do passeio, procedemos à gravação de aproximadamente 700m em torno do Instituto Superior Técnico, Lisboa, Portugal, como ilustrado na Figura 6. O ensaio realizado gerou cerca de 8750 *frames* referentes a 15.7 minutos de gravação. Foram adquiridas fotografias do passeio a um ritmo de 8 *frames* por segundo.

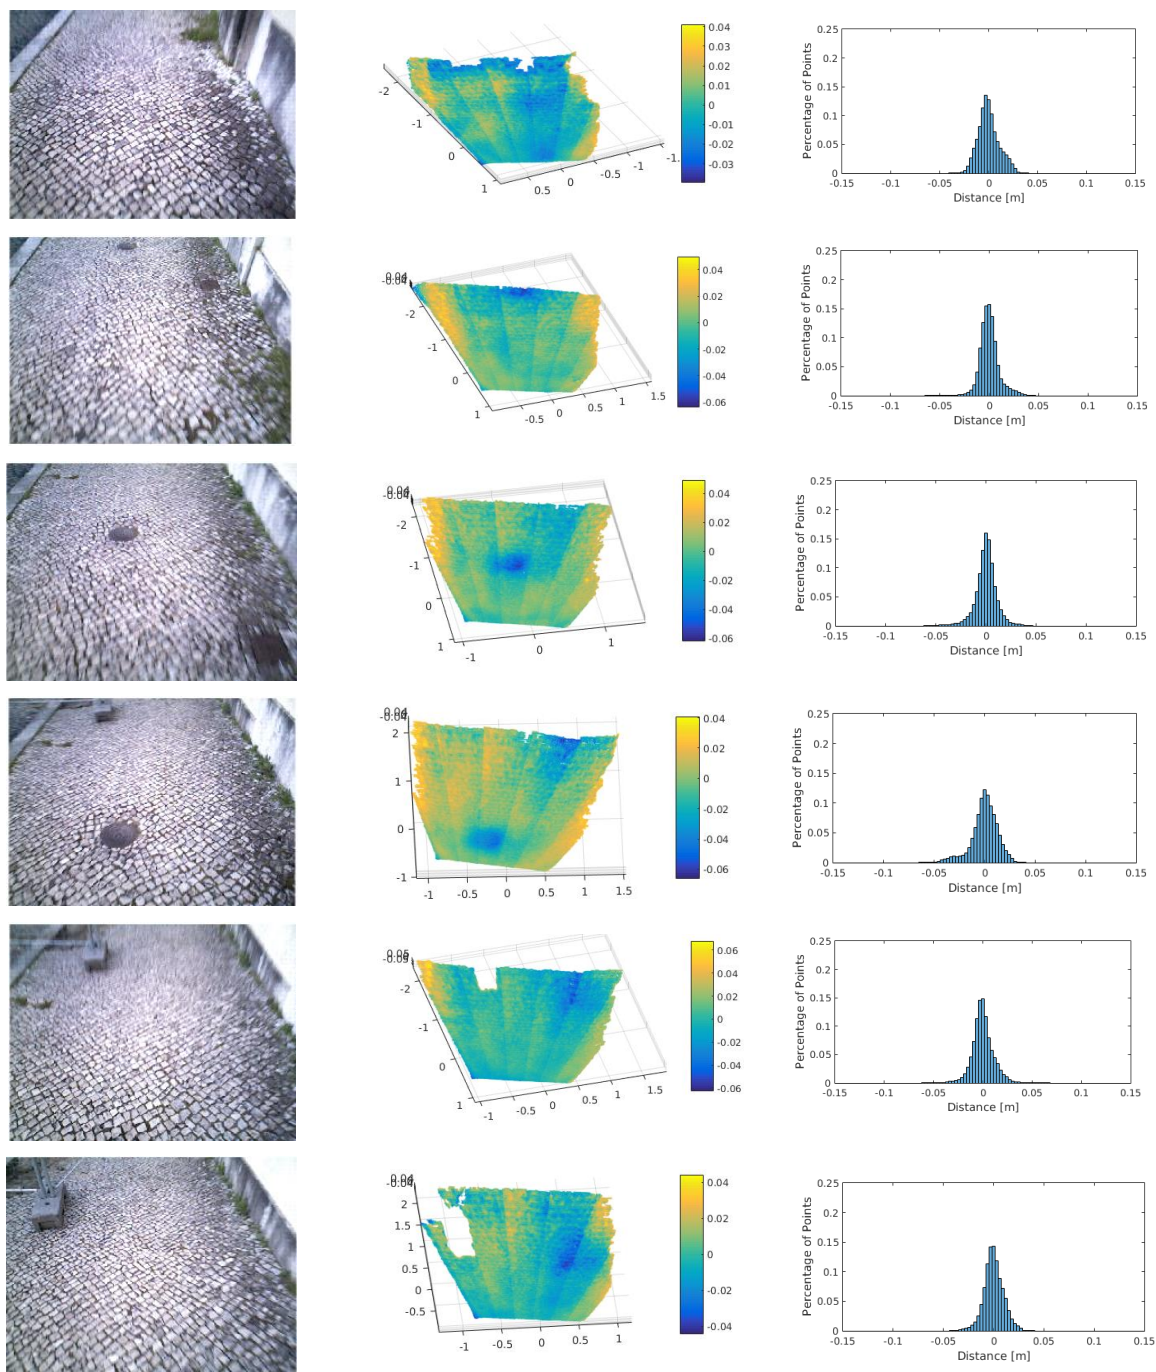
**Figura 7 - Análise sequencial de um segmento de passeio.**

Nesta, é possível identificar visualmente a existência de uma depressão resultante de uma tampa de água. Observa-se, nas imagens a cores (à esquerda), a aproximação progressiva da tampa de água, até que o peão (neste caso, o auditor) a ultrapasse. A informação 3D capturada pela câmera RGBD (apresentada na coluna do meio) mostra claramente a diferença das alturas entre a zona que contém a depressão resultante da tampa de água (mancha azul escura) e a restante área passável.

A progressiva alteração na regularidade do pavimento é evidenciada nos histogramas referentes à distribuição da diferença de altura entre cada ponto gravado e o plano do chão (coluna da direita). É possível observar uma variação na altura do intervalo central do histograma, que representa a percentagem de pontos complanares, bem como uma ligeira variação na simetria do histograma, que demonstra a presença de pontos com cotas negativas (buracos, depressões) ou positivas (saliências, elevações). A regularidade do pavimento pode assim ser analisada através das medidas de forma da distribuição dos pontos do passeio em torno da média: enviesamento (“Assimetria ou Obliquidade”) e coeficiente de achatamento (“Curtose”) [12]

Ao longo do percurso gravado foram identificadas, por inspeção visual e percepção sentida de conforto, diferentes categorias de passeios tendo em conta a sua qualidade. Os exemplos apresentados anteriormente relativos à qualidade do pavimento correspondem a *frames* isoladas, sendo admissível que exista alguma variabilidade nas condições do pavimento ao longo do passeio. Ou seja, uma longa extensão de passeio regular poderá ser perturbada apenas ocasionalmente por algum tipo de irregularidade. No entanto, a ocorrência de uma irregularidade apenas poderá ser suficiente para condicionar a passagem de peões ao longo de um percurso. A desejável classificação de passeios em termos das suas condições de acessibilidade pressupõe a análise de toda a sua superfície. A Figura 7 ilustra o processo de análise sequencial de um segmento de passeio, decompondo uma porção do caminho percorrido no levantamento de campo em várias *frames*.
