# **CONSERVAÇÃO DOS PAVIMENTOS NAS CONCESSÕES RODOVIÁRIAS**

EDUARDO FUNG

*COORDENADOR DE PROJECTOS DA COBA,S.A. E DIRECTOR TÉCNICO DA CONSULSTRADA*

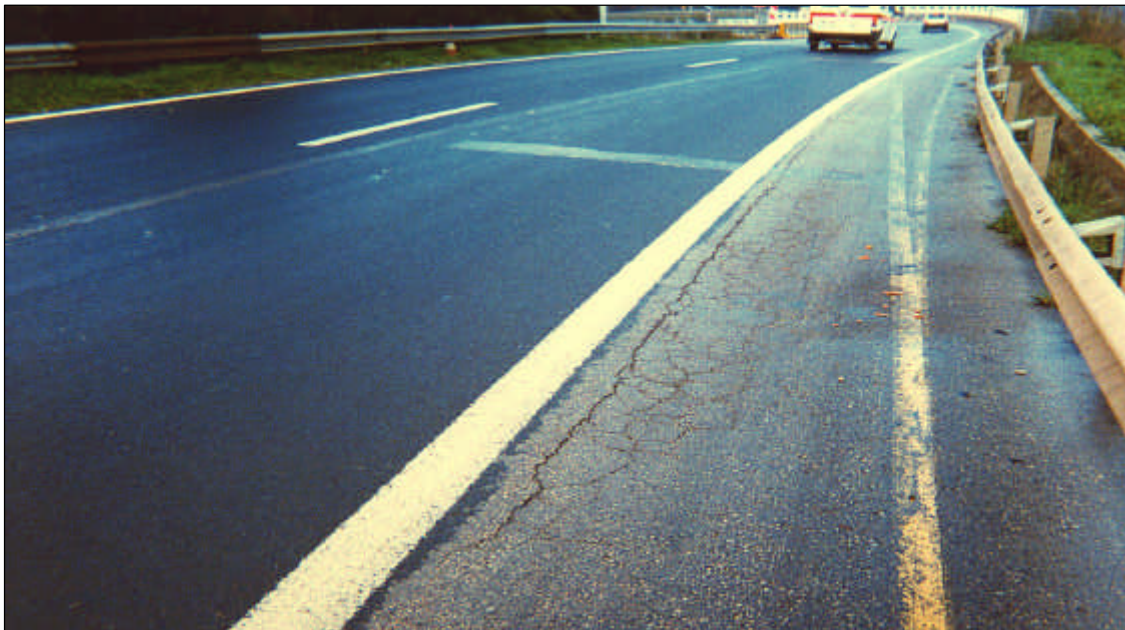
**Foto 1 – Estado do pavimento e das bermas antes da intervenção – Ramo 2 das Amoreiras**

- Rodeiras pronunciadas em alguns ramos de nós e na plena via, com destaque na aproximação à Praça de Portagem;
- Frequente degradação nas bermas, verificando-se nalguns casos inexistência de revestimento betuminoso.

As carotagens efectuadas nos pavimentos evidenciaram em muitas situações insuficiência nas espessuras das camadas betuminosas. Tendo em conta o elevado tráfego que circula nos pavimentos da concessão, as intervenções devem ser realizadas durante o período nocturno por forma a permitir a reabertura à circulação nas primeiras horas da manhã. A solução que se afigurou como sendo a mais eficiente consistiu na utilização de misturas de alto módulo em camadas de base ou de regularização e camada de desgaste em microbetão betuminoso rugoso, após fresagem das camadas betuminosas existentes, conferindo ao pavimento reabilitado uma capacidade estrutural significativamente incrementada[6]. Esta metodologia técnica é compatível com a execução por via e por trechos com comprimentos pré definidos.

As múltiplas situações de anomalias nas bermas foram também progressivamente corrigidas, verificando-se neste momento uma melhoria significativa nos vários acessos integrantes da concessão.

As fotografias que se apresentam a seguir mostram as melhorias que se tem vindo a registar na situação dos pavimentos das faixas de rodagem e das bermas.

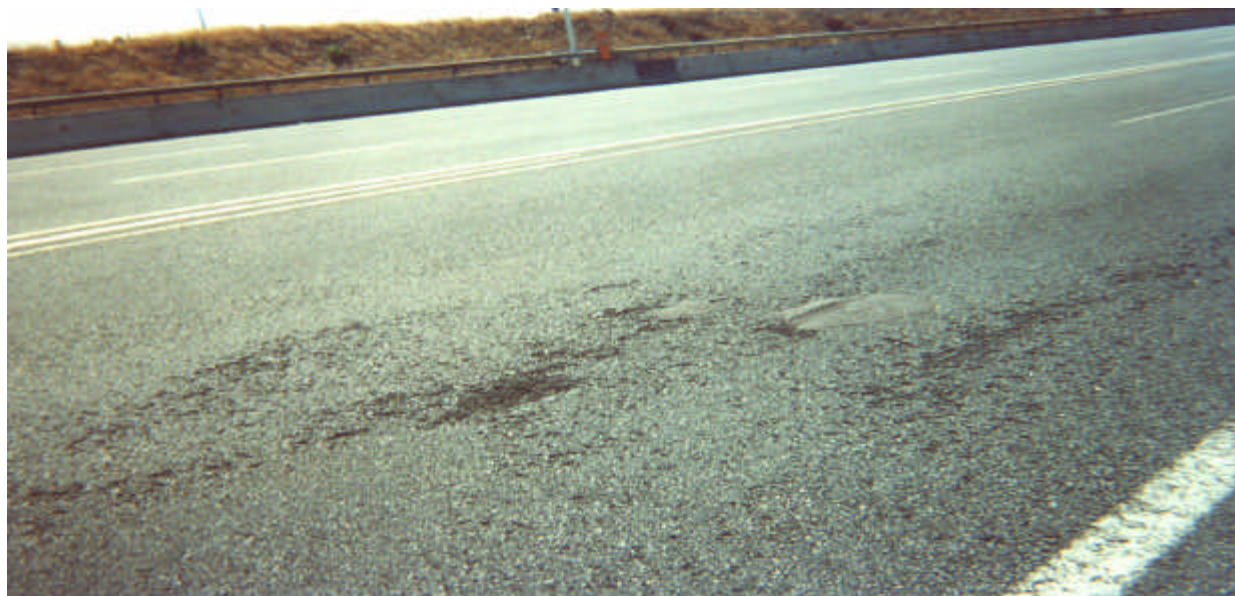
**Foto 3 – Estado do pavimento no trecho do Acesso Sul, em 2002**

A inspecção dos pavimentos permitiu no entanto a detecção de situações de degradação a nível da camada de desgaste, caracterizado por fissuras longitudinais e desagregação, com indícios de problemas havidos na altura da construção. As carotes extraídas do pavimento apresentavam na camada de desgaste um betão betuminoso de aspecto poroso e desagregável, com agregados de natureza granítica[7].

Os pavimentos destas zonas foram em vários locais objecto de intervenção, efectuando-se uma fresagem de 7 cm e execução de camadas novas de betão betuminoso de regularização e microbetão betuminoso de desgaste, tendo-se eliminado nessas zonas as anomalias detectadas.
