# DESEMPENHO DE MISTURAS BETUMINOSAS COM BMB APLICADAS EM PORTUGAL

Fátima Batista, LNEC  
Maria de Lurdes Antunes, LNEC  
Paulo Fonseca, RECIPAV

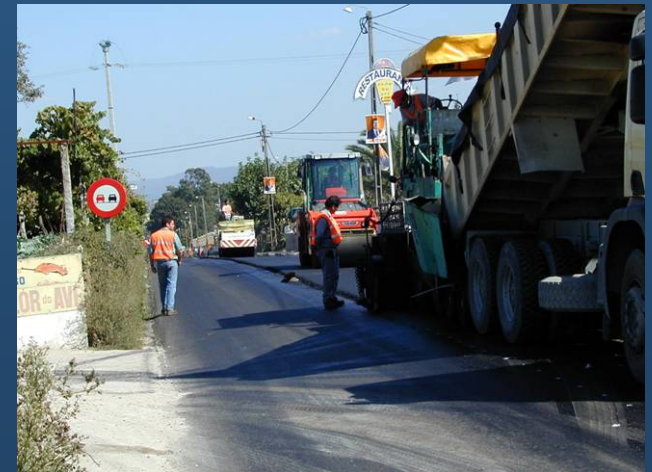
➤ Solução de reabilitação

❖ Camada de regularização em mistura betuminosa tradicional, e ≈ 70-90 mm

❖ Camada de desgaste em mistura betuminosa rugosa (MBR) com BMB, e ≈ 60 mm

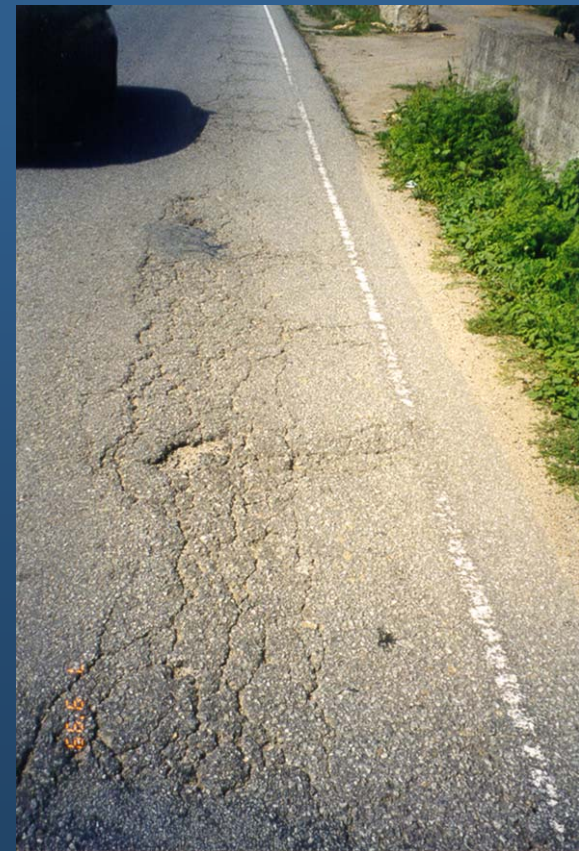
✓ EN 105 - Travagem/Santo Tirso → ≈ 17 km

➤ Fendilhamento tipo pele de crocodilo em áreas extensas

➤ TMDp ≈ 800 veículos

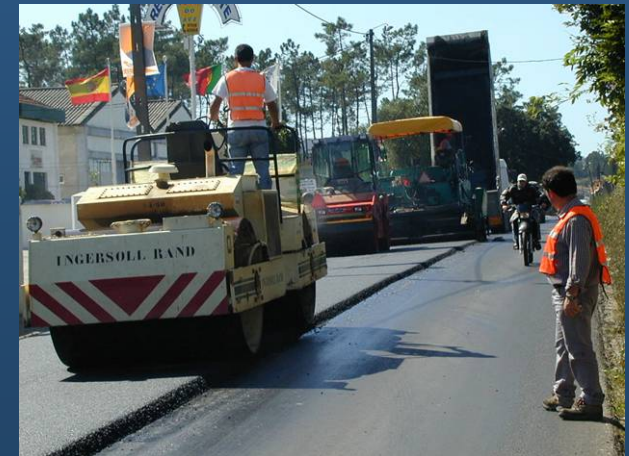
➤ Solução de reabilitação

❖ Camada de regularização em mistura reciclada a quente, e ≈ 70-90 mm

❖ Camada de desgaste em mistura betuminosa rugosa (MBR) com BMB, e ≈ 60 mm

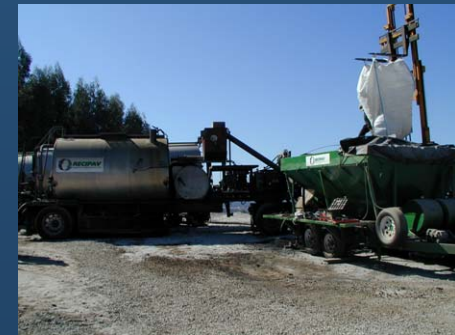
- ✓ MBR fabricadas por via húmida
  - Central contínua adaptada ao fabrico de BMB
  - Agregados
    - ❖ Origem granítica
    - ❖ Granulometria descontínua 0/14 mm
  - BMB (7% de ligante)
    - ❖ 82% Betume base
    - ❖ 18% de borracha

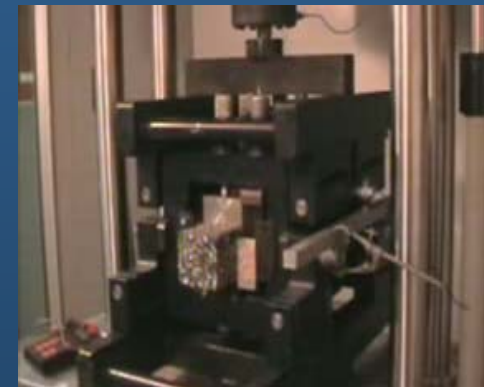
## ✓ Ensaios de flexão simples a extensão controlada

### ➤ Norma de ensaio AASHTO TP8-94

- ❖ Carregamento sinusoidal
- ❖ Frequência de 10 Hz
- ❖  $T \approx 20^{\circ}\text{C}$
- ❖ Provetes prismáticos (vigas)

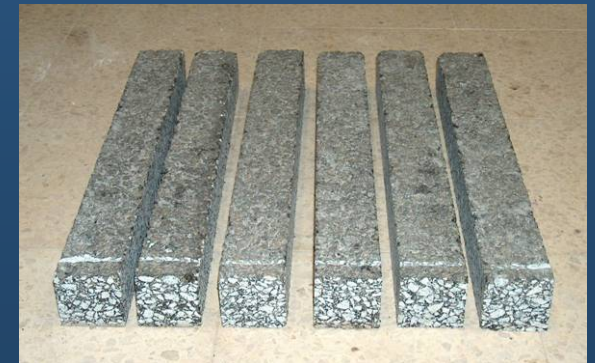
- ✓ Ensaios de flexão simples a extensão controlada
  - Durante a execução da obra
    - ❖ Vigas recolhidas em obra "novas"
    - ❖ Vigas recolhidas em obra e envelhecidas em laboratório: 5 dias a 85°C
  - Após cerca de 6 anos em serviço
    - ❖ Vigas recolhidas em obra, com cerca de 6 anos de idade

- ✓ Vigas recolhidas na EN104 durante a execução das obras
  - "Novas":  $E \approx 3200 \text{ MPa}$
  - Envelhecidas (5 dias a  $85^\circ\text{C}$ ):  $E \approx 4300 \text{ MPa}$
- ✓ Vigas recolhidas na EN104 após cerca de 6 anos em serviço
  - $E \approx 6700 \text{ MPa}$

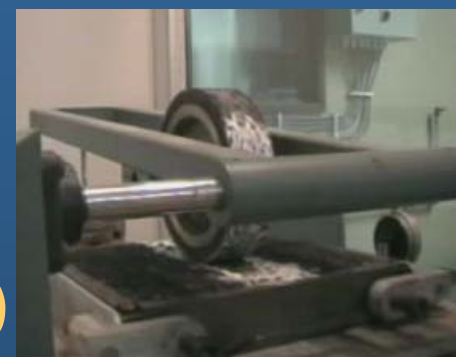
## ✓ Ensaios de simulação em pista de laboratório

### ➤ Norma de ensaio NLT-173/84

❖  $T = 60^{\circ}\text{C}$

❖ Provetes prismáticos (lajetas)

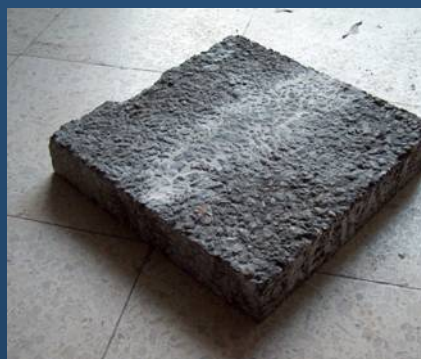
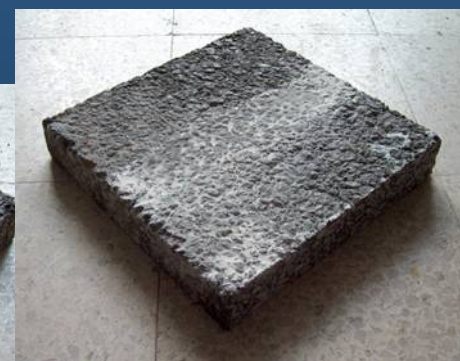
- ✓ Ensaios de simulação em pista de laboratório
  - Durante a execução da obra
    - ❖ Lajetas recolhidas em obra "novas"
  - Após cerca de 6 anos em serviço
    - ❖ Lajetas recolhidas em obra, com cerca de 6 anos de idade
